실패로 배운다/누구라도 가능한 지반(地盤) 판별법 ③

# 책상위에서 추리 가능한 방법

다카야쓰 마사미찌(高安 正道)/지오테크 기술 스텝실 부장

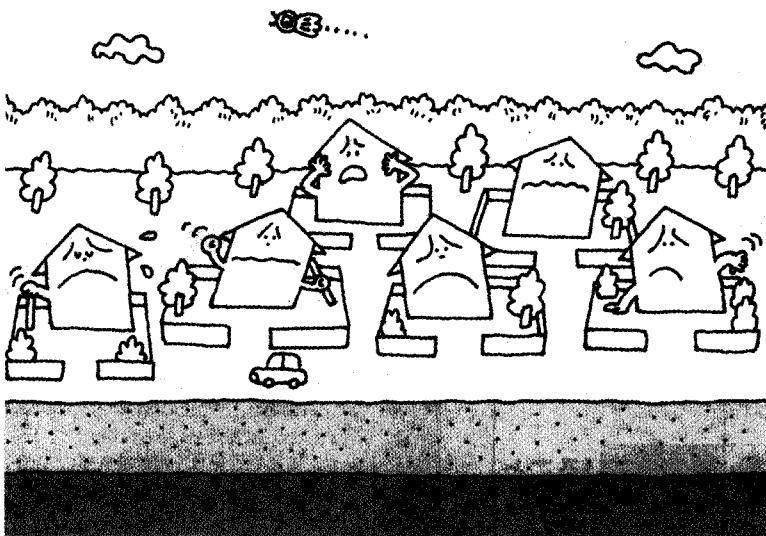
놀랍게도 그 골짜기 일대에 부동침하한 가옥이 연달아 있었다. 그 중 한채의 가옥에서 침하수정

- 주변 일대의 주택이 나란히 기울어졌다

연약지반은 두께 80cm의 성토로 건물 양방향의 하중을 견디지 못하고 완공 직후부터 침하하기

시작했다. 주택보증기구의 면책 기간인 2년을 벼티지 못하고 바닥의 경사와 여닫이의 틈새 불량이 드러났다. 4개월마다 침하 측정을 2회에 걸쳐 실시하였는데 역시나 침하가 진행중이었다. 약 700만엔이라는 거액의 비용을 건축회사가 전액 부담하여 세경강관(細徑鋼管)을 기초의 수직으로 압입(壓入)하는 방법으로 침하수 정공사를 행하였다.
