원 인

'놓지 않는다, 곧 빼낸다'는 철칙이 지켜지지 않았다

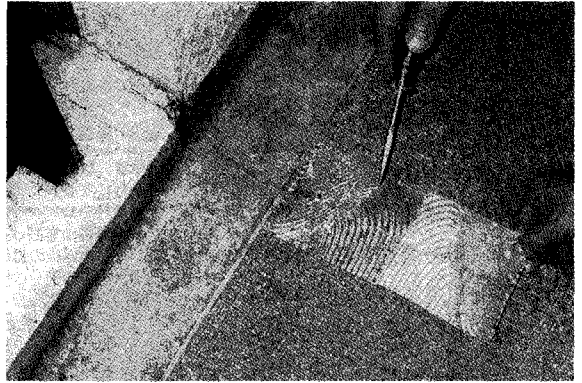
바닥면의 균열. 물은 이곳에서 구체안으로 침입하였다.

또 PCa판 줄눈의 상부, 즉 윗층의 바닥면에는 긴 염화비닐 시트의 마감이 시공되어 있다. 벗겨내고 구체를 살펴보니 균열이 생겨 있는 바닥면에는 전혀 방수처리가 되어 있지 않고 균열 유발 줄눈도 없었다. 이 균열이 누수와 관계가 있을 것 같았다. 바닥면의 균열을 통하여 구체내로 물이 들어간 것으로 생각된다.

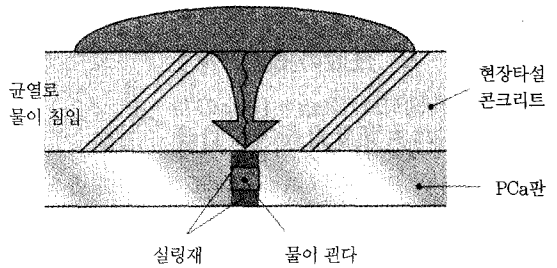
● 물은 어떻게 괴었는가

바닥면의 균열로 침입한 물은 줄눈 상단의 실링재를 열화시켰다. 이 곳에서 줄눈의 공동(空洞)부분에 침입하여 하단의 실링재가 열화된 부분으로부터 누수가 되었다.

실링이 시공되어 있어 물의 출구를 봉쇄하고 있었다. 달아날 구멍을 상실한 물은 줄눈 실링재의 부근에 괴여 실링재의 열화를 촉진하였다. 그 결과 5~6년이라고 하는 짧은 기간에 열화를 일으켜 누수에 연결되었다고 볼 수 있다.
