중기터빈 설비의 경년열화와 예방대책(III-III)

한전기공(주)
기술개발원 전문원실
터빈전문원 윤기남 부장
Tel : (031)710-4391

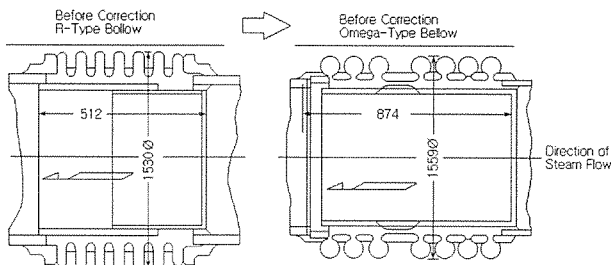
Crossover Pipe의 도중에 설치되어 있는 열팽창 흡수용 Bellows는 통상 수매의 Austenitic Stainless Steel을 용접하여 원동형상으로 한 후 성형된다. 균열이 발생된 부분의 조사결과 파손된 주변에 염소성분을 다량 함유한 부착물이 발견되었다. 또한 용접 부에 작은 Pit가 잔존하면 이것을 기점으로 하여 균열이 진전하는 경우도 있다. Pit 내의 부식물이 체류하여 미소한 응력부식 균열을 발생시키고 운전중의 반복응력에 의해서 응력부식을 진행시켜 균열에 이른 것으로 생각할 수 있다. 대책으로 Bellows 구조를 개선하여 작용응력의 저감을 피함과 동시에 용접 Point를 줄이고 Pit 등의 잔존을 없애도록 제조방법의 개선을 행하고 있다.(그림-44)에 Bellows의 비교를 표시한다. 그러나 예방보전의 견지에서 10~15년에 한번은 내부 보호 관을 제거하고 Bellows의 용접부 및 내면의 점검(P.T Check)을 실시할 것을 권유한다.

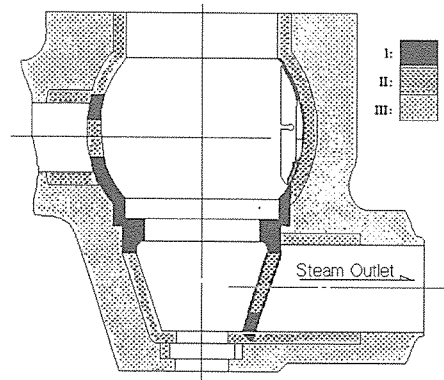
【그림-45】 MSV의 응력분포.

밸브 케이싱의 균열발생 요인은 고압과 중압 케이싱과 동일한 요인으로 생각할 수 있다. 케이싱의 경우와 마찬가지로 외면의 정기적인 정밀점검을 권유하며 자세한 점검내용 및 점검개소에 관해서는(그림-40)을 참조하기 바람. MSV 케이싱 운전시의 응력분포를(그림-45)에 표시한다. 본 그림은 응력이 높은 순으로 I, II, III의 기호로 표시되어 있다. 따라서 기호 I, II의 부분에 대한 점검이 특히 중요하다. (그림-46)은 SCV Stand 체결 플랜지 "R"부의 균열발생 사례를 표시한다. 이 경우 원인은 플랜지 Base 응력 집중부인 Corner부의 저(低) 사이클 열 피로에 의한 것으로 추정된다. 균열 발생시 대책은 고압과 중압 케이싱의 경우와 마찬가지로 균열부를 그라인더 등으로 제거하거나 용접정비 등의 방법이 있다.

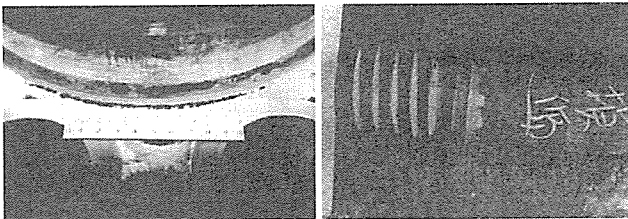
[그림-46] SCV Stand의 플랜지 Base부 균열상황-1. 밸브 스템-밸브 Body의 침식

증기터빈 기동시 열응력 및 열변형을 방지하기 위해서 기동시부터 Initial Load까지 SCV를 Full Open하고 First Stage 노즐 Box의 전주에서 증기를 유입시키는 전주분사기동방법이 일반적으로 채용되고 있으며 증기유량제어는 MSV Bypass 밸브로 한다. 이와 같은 Bypass 밸브가 달려 있는 MSV는 밸브 스템이 Solid Particle 침식을 받는 사례가 빈번히 발생되고 있다. (그림-47)에 침식 사례를 표시한다.

밸브 스템 표면에 스텔라이트를 육성하거나 Bypass 밸브 하부를 아래쪽으로 길게 늘려서 밸브 스템이 보호되도록 함과 동시에 이 부분에 스텔라이트를 용접 육성하는 개량설계도 이루어지고 있다. 스텔라이트 육성으로는 이 Solid Particle 침식에 대해서 완

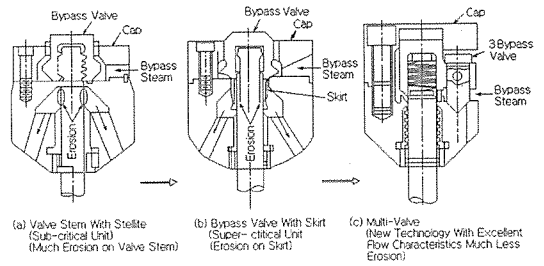
[그림-48]

전하지 않으며 개량설계에서도 밸브 스템의 보호로써 길게 늘린 Bypass 밸브하부 부분이 침식을 받아서 비산되어 버린 사례도 일어나고 있다. 이 때문에 더욱 개량된 Bypass 밸브가 밸브 스템의 주위에 배치되어 Steam Flow가 밸브 스템에 충돌하지 않도록 되어 있다. 3개의 Bypass 밸브를 보유한 Multi 밸브 Steam Stop 밸브도 개발되어 실용화되고 있다.[그림-48]에 밸브 구조의 변천을 표시한다.

Bypass 밸브가 설치되어 있는 MSV의 구조의 변천

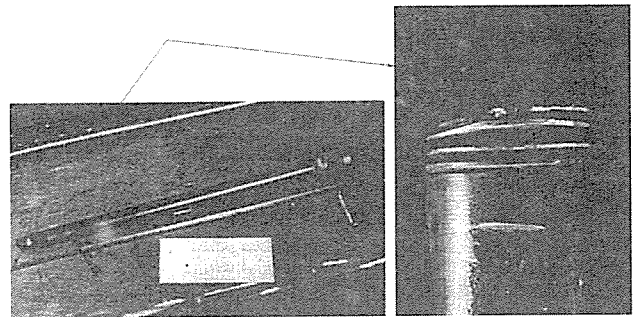
[그림-49]SVC 밸브 스템의 절단사례.

밸브 스템의 절단은 SCV에서 발생되고 있으며 대부분이 밸브 스템 계통의 진동에 기인한 High 사이클 피로파괴이다. SCV는 밸브가 약간 열린 상태에서 밸브 전후의 차압이 커져서 Flow가 일정하지 않기 때문에 진동이 발생하기 쉽다. 밸브 전후 차압을 적게 하기 위해 Balance Chamber를 설치한 Balance 형식 SCV에서는 Balance Chamber가 일종의 공명 Box가 되어 공명진동을 일으켜 스템 진동과 공진한 사례도 있으므로 대책으로는 Bypass 밸브의 Lift를 바꿈으로 공명을 피하고 있다. 그 외 형식의 SCV에 대해서는 진동에 대한 신뢰성 향상을 위해 밸브 스템의 강도향상, 밸브 스템 Guide 추가 설치 등의 대책을 실시하고 있다. 그러나 밸브 스템 절단을 방지하기 위해서 가

장 중요한 것은 점검시에 밸브 스템 부상의 간극을 측정 감시하여 간극이 허용 값을 초과하거나 밸브 스템에 굽힘이 발견된 경우에는 밸브 스템과 부상을 교체하는 등 조치를 취해야 한다.

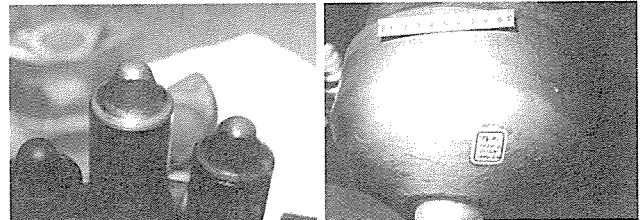
Bypass 밸브 디스크부 침식. Main Stop 밸브 디스크부 균열

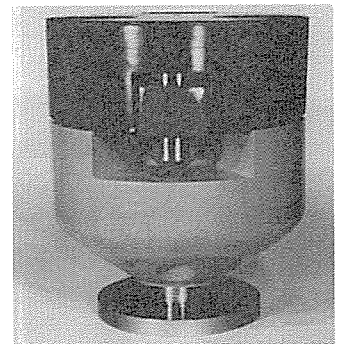
[사진-40]

다변식 Bypass Valve.

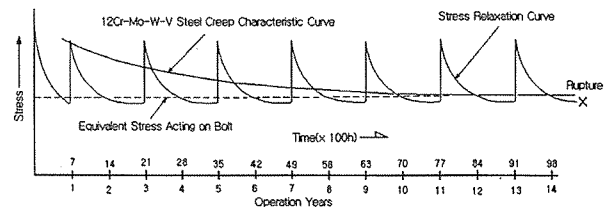
[그림-50] 고온 볼트의 응력이력.

잔류응력이 기기의 내부압력보다 높지 않으면 증기누설을 일으킨다. 볼트의 경년열화에 대해서는 Creep과 취화(脆化, Embrittlement)의 두 가지 점에서 검토할 필요가 있다. 볼트응력 이력은 체결 Creep 신장(응력완화) 체결 Creep 신장(응력완화)의 반복으로 그 수명동안 마치 톱니모양과 같은 반복응력을 받는다. 따라서 그 반복응력을 일정하게 옮겨놓은 상당응력이 재료의 Creep 파단 강도와 일치하는 점에서 볼트 파단이 일어난다.(그림-50)에 이 상태를 표시한다. 또한 Creep 신장에 의해서 소성변형이 축적되면 재료는 경화되면서 더욱이 고온 고(高)응력하에 놓이면 재료는 시금학적(冶金學的)인 재료의 경년열화를 일으켜 충격 값이 대단히 저하된다. 이 원인은 탄화물의 석출(析出)에 의해서 일시적인 경화현상과 소성변형의 축적에 의한 경화현상으로 볼트 재 체결후 일정시간이 지나면 응력은 초기 체결응력보다 높아져 응력완화저항도 커지게 된다. 그러나 재 체결을 일정회수를 반복하면 어느 시점에서 재 체결후의 응력 증가도 없어지고 응력완화저항도 적어진다. 이것은 장시간 사용하면 탄화물이 응집 조대화(凝集粗大化)되는 결과로 이와 같은 배경에서 점검시 정도검사를 실시하여 볼트부 열화 상황을 대략적으로 확인하고 있다. 특히 터빈 증기 유입부인 고온 부에 사용되고 있는 12Cr-Mo-W-V강은 그 외 부분에 사용되고 있는 Cr-Mo-V강에 비교하여 충격 값의 변화가 적다. 따라서 점검시 볼트의 관리방법을 다르게 해야하고 볼트의 절단 방지를 위해 점검을 위한 조립 작업시마다 볼트 신장 측정기로 규정의 토크 량을 주는 것이 중요하며 필요 이상으로 너무 많이 체결하는 것은 볼트의 수명을 단축시켜 절단 원인이 될 수 있다.

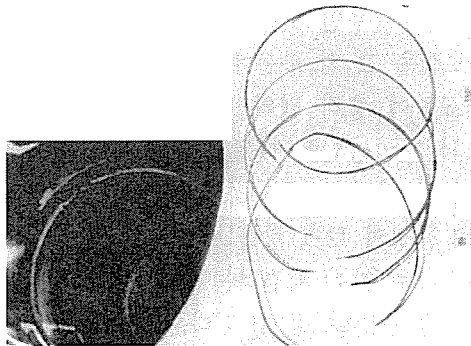
【그림-51】 HP 케이싱 암나사의 파손사례

할 수 없는 곳에는 Stud 볼트가 사용되고 있다. 최근 고온, 고 응력 하에 사용되는 Stud 볼트의 암 나사 측이 파손되는 사례가 발생하고 있다. 원인은 경년적인 재료의 열화와 더불어 나사 산의 Creep 변형, 케이싱 플랜지면 변형에 따른 국부적인 편 접촉, 그에 따른 과대응력 발생으로 판단된다. 특히 Major 밸브 Bonnet의 체결 볼트 또는 케이싱 플랜지 볼트의 내측이나 체결력 확보를 위해 저온증기를 볼트 구멍에 유입시키고 있는 Clean 볼트부 암나사에 손상이 많이 발견된다. 파손이 발견되거나 또는 파손이 예상되는 경우에는 Size를 1/4" 정도 크게 하여 암나사를 가공하거나 구조적으로 허용된 개소를 양쪽너트형 볼트로 개조하고 있다.

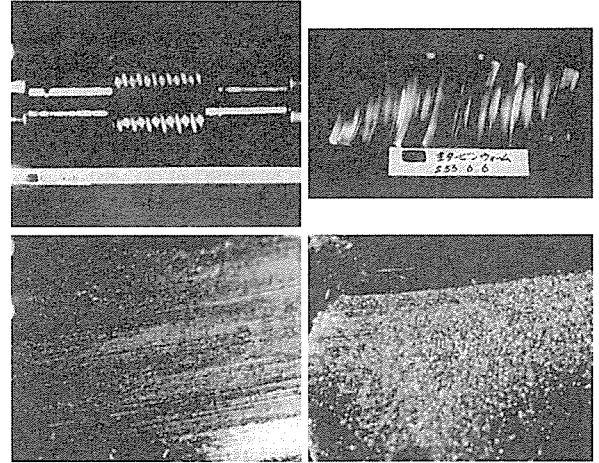
【그림-52】조속기 웜과 웜 기어에 발생한 전식의 예.

복수형 터빈은 블레이드가 습증기 내에서 회전함으로 Electrically Charge가 발생하며 축 접지장치에 의해 효과적으로 Grounding을 하지 않으면 베어링 또는 조속기 구동용 치차를 통해서 축 전류가 흘러 베어링과 치차에 전식(電蝕)이 발생하는 경우가 있다. 또한 최근에는 Silver Brush를 대신하여 Copper 블레이드를 축 접지 장치로 채용하여 내구성을 향상시키고 있다.

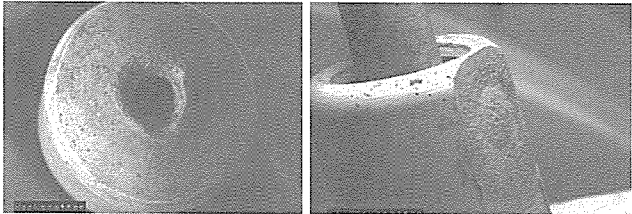
【사진-46】 조속기 서보 밸브 침식. 【사진-47】 조속기 파이롯트 밸브 침식

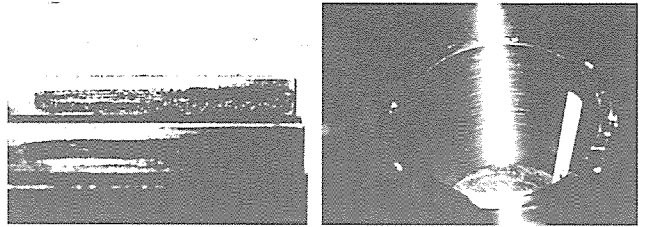
【그림-54】. 터닝장치의 부상과 기어 마모사례.

터빈 베어링은 터닝 기동시 유막 형성이 어려우므로 소위 금속접촉 상태에서 기동하기 때문에 터닝장치에 과대한 토크를 작용시킨다. 따라서 장기간 사용에 의한 터닝 장치의 기어 축용 부상 및 구동용 체인의 과대한 마모를 시기 적절하게 파악하고 동시에 처리대책수립을 위해 4년마다 분해점검을 권유한다. 운전 개시후 5~6년 경과되면 Clutch Pinion과 Spacer Gear의 물림이 원활치 못하여 터닝 운전중에 이탈하는 경우가 있는데 이것은 Clutch축 부상 혹은 Idle 샤프트 부상의 이상마모가 원인인 경우가 많다.(그림-54)는 부상, 기어의 마모사례를 표시한다. 또한 운전 개시 후 10년 정도 지나면 터닝 모터 구동전달 체인

이 마모이완에 의해 터닝 운전중 이음발생과 함께 체인 자체의 강도가 저하된다. 이러한 소모부품은 이음이 발생할 경우 즉시 신품과 교체할 수 있도록 예비품을 준비할 것을 권유하고 있다. 또한 다빈도 기동/정지용 기종은 터닝 장치의 사용빈도도 많아지므로 분해점검작업을 신중하게 할 필요가 있으며 터닝 기동 토크를 완화하기 위한 Cushion Starter를 추가 설치하는 등 배려가 필요하다.
