송례문의 육축을 이루는 석재의 암상 특징과 박리, 박락 및 균열현상

Characteristics of Rock Phase and Phenomena of Exfoliation, Breakout and Cracks Developed on the Rocks Constituting the Soongryemoon

Sang Hun Lee

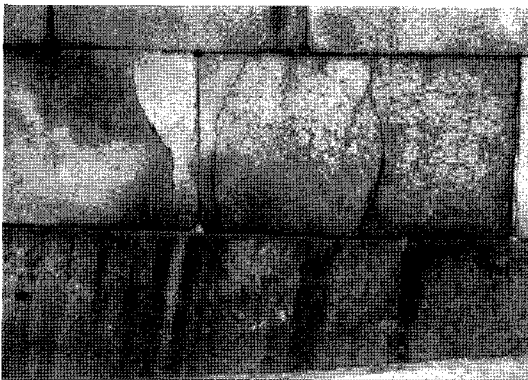
Fig. 6. Exfoliation and cracks by the onion structure at the lower-most of the central part, west side of the north wall.

북면: ① 수직 및 대각선 방향의 양파껍질 구조선이 하부에서 우세(Figs. 6, 10)

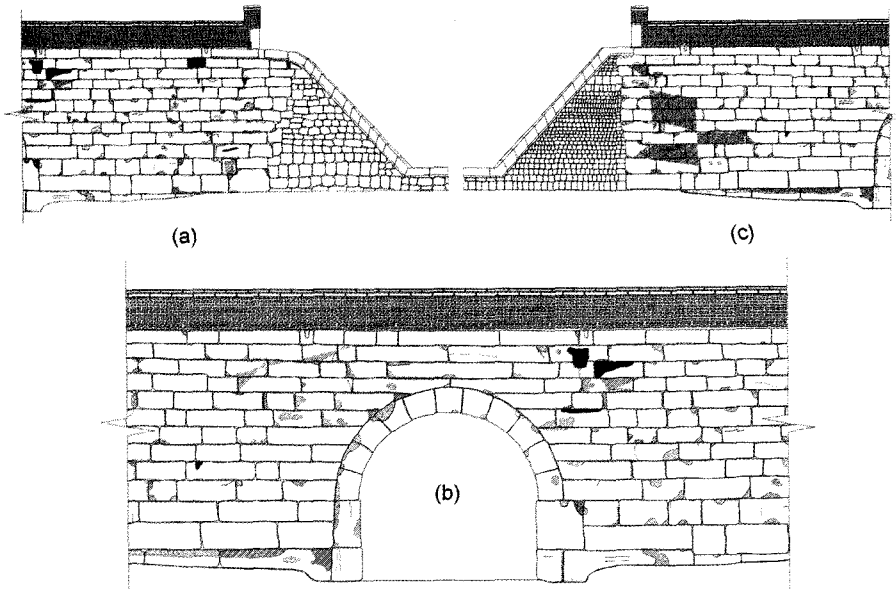
남면: ① 수평방향의 양파껍질 구조선이 특히 중부 아래에서 우세

② 동측 면에 서측 면 보다 더 많이 발달

③ 발달 정도는 중부 - 상부 - 하부 순으로 많음

Fig. 8. a; east, b; central, and c; west sides of the south wall.

남면: ① 전체적으로 볼 때 편중된 하중에 의한 것이 가장 우세하며 동측에 서측보다 더 많이 발달

② 서측에 충격에 의한 박리가 우세하며 특히 중부와 하부에 많이 발달

③ 동측의 하부에는 편중된 하중에 의한 것이, 서측의 하부에는 충격에 의한 것이 각각 많이 발달

④ 박리현상은 거의 하부에 집중적으로 발달.

⑤ 충격에 의한 것은 서측의 중-하부에 집중적으로 발달

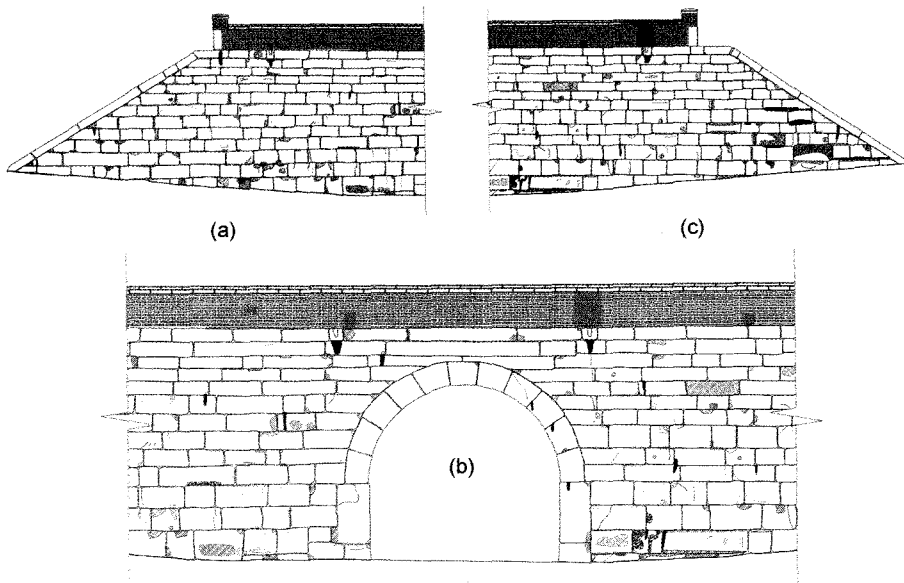
② 동측 면이 서측 면 보다 약간 더 많이 발달

③ 전체적으로 볼 때 남면 보다 약 2배 정도 더 발달

④ 상부보다 중부 이하에 더 많이 발달되어 있음을 알 수 있다.

Fig. 9. a; west, b; central, and c; east sides of the north wall.

북면: ① 남면보다 박리된 면이 더 많이 발달

③ 편중된 하중에 의한 것은 특히 동측의 중부와 하부에 집중적으로 발달

④ 박리현상은 거의 중부에 많이 발달(약 79%)

⑤ 충격에 의한 것은 동-서 측 각각 중부에 많이 발달

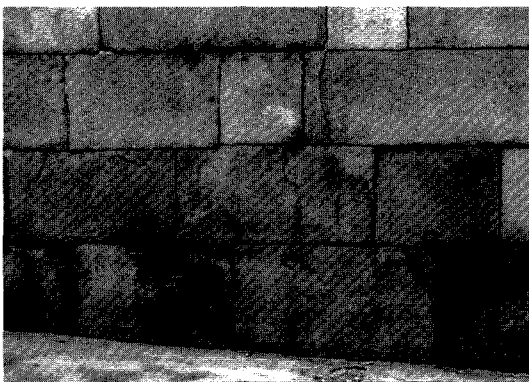
Fig. 10. Exfoliation and cracks by the onion structure at the lower-most of the central part, west side of the north wall.

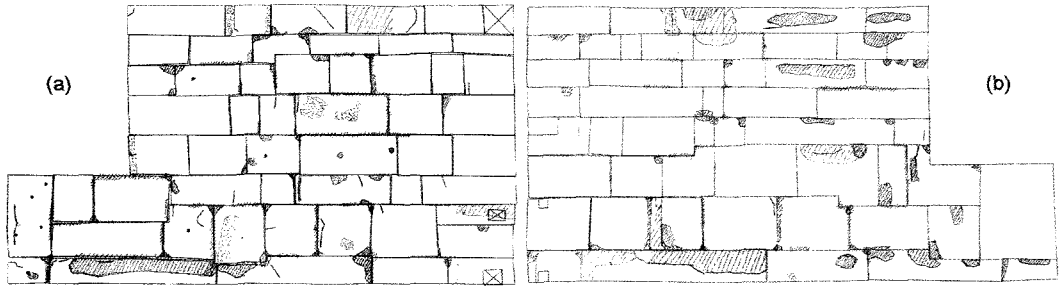
동측과 서측에 관계없이 양파껍질 구조선이 가장 우세하며 특히 하부에 잘 발달되어 있다.

서측의 경우 하부에 대각선 방향의 양파껍질 구조선이 잘 발달되어 있는데 이는 원형으로의 표면박리가 잘 발달되어 있는 것과 연관성이 있는 것으로 생각된다. 동측의 경우 하부에 하중의 편중에 의한 수직균열이 비교적 많이 발달되어 있

음을 알 수 있다. 이는 구조적 안정성과 연관성이 있을 것으로 생각된다.

Fig. 11. a; east and b; west sides of the inner walls of the arches.

문안의 내벽을 동측과 서측, 그리고 각각 상부(위에서 4단까지)와 하부로 구분하여 정리하면 Table 8과 같다. Table에서 보는 바와 같이 전체적으로 볼 때 편중된 하중에 의한 것이 가장 우세하나(약 46%) 동측의 하부에는 충격에 의한 것이 집중적으로 발달되어 있다(약 28%). 또한 동측에 서측보다 약간 더 많이 발달되어 있으며 서측의 하부에는 편중된 하중에 의한 것이 가장 우세하게 발달되어 있음을 알 수 있다. 상기의 내용으로 볼 때 내벽에서는 주로 편중된 하중과 충격에 의한 것이 우세하여 구조적 안정성과 연관성이 있음을 시사한다.

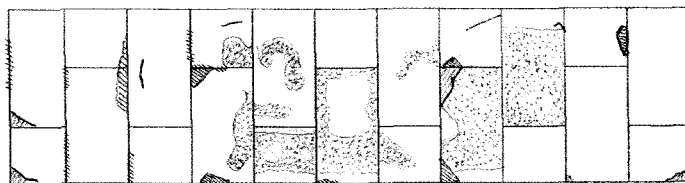
양파껍질 구조선이 대부분이며 남문과 북문의 서쪽 기단부에 잘 발달되어 있다(Table 6). 북문의 경우 홍예 부분에도 많이 관찰된다. 특히 홍

예의 정상부 오른쪽 부재에는 대각선 방향으로 균열이 크게 발달되어 있는데 이는 2차적으로 생성된 것으로 생각된다(조사 후 이 균열을 따라 암석이 크게 박락되었음; 2002년 8월 중). 남문의 서쪽 기단부에는 하중의 편중에 의한 것으로 생각되는 균열이 약간 발달되어 있는데 이는 구조적 안정성과 연관이 있을 것으로 생각된다.

Fig. 12. a; south arch, b; north arch.

Table 6에서 보는 바와 같이 남문의 경우 주로 서쪽의 기단부에 충격에 의한 것이 주로 발달되고 홍예 부분에는 거의 관찰되지 않는다. 그러나 북문에서는 서쪽 기단부에는 편중된 하중에 의한 것이 잘 발달되어 있는 반면에 동쪽 기단부에는 거의 발달되지 않는다. 대신에 홍예부에서는 충격에 의한 것이 많이 발달되어 있어 남

문과는 대조적인 양상을 보이고 있다. 즉 남문의 홍예부에는 거의 박리현상이 없는데 북문의 경우에는 대부분 홍예부에 발달되어 있는 것이 다른 점이다.

남문에서는 홍예부에서 가장자리 박락이 거의 관찰되지 않는다(Table 11). 남문에서는 서쪽 기단부에, 그리고 북문에서는 동쪽 기단부에 비교적 잘 발달되어 있다. 각 부재에서의 위치로 볼 때 남문의 경우 서쪽 기단부에서는 부재의 상단 및 하단에 그리고 북문의 경우 동쪽 기단부에서 부재의 하단과 좌·우단에 많이 발달되어 있다.

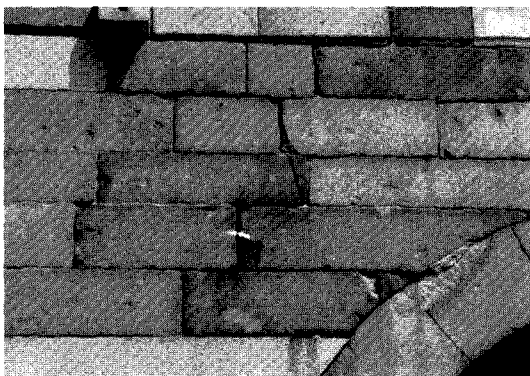
Fig. 13. Cracks and exfoliation by the differential load and edge-breakout at the right-uppermost, west side of the south wall.

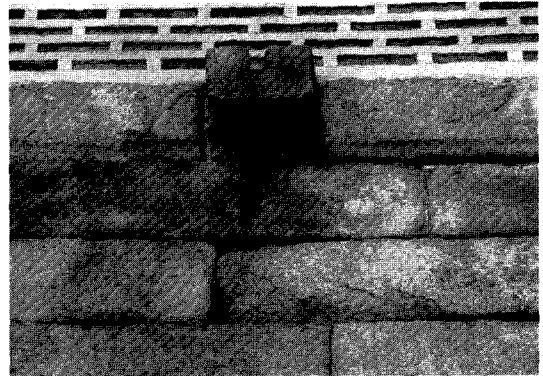
Fig. 14. Surface exfoliation and breakout by the differential load at the left-uppermost, east side of the north wall.

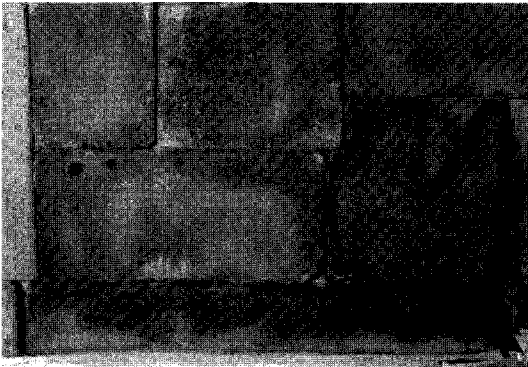
매우 심하게 풍화되고 부분적으로 표백되기도 한 곳이 많으나 전체적으로 매우 검게 변색되어 있는 문안의 내벽에는 Table 10에서 보는 바와 같이 동측과 서측에 거의 비슷하게 가장자리 박락이 관찰되어진다. 벽체에서의 위치는 주로 하

Fig. 15. Edge-breakout on the rocks at the east wall of the inner side of the gate.

부에 잘 발달되며 각 부재에서는 하단에 조금 더 발달되어 있다. 이는 하부 쪽에 더 많은 하중이 주어진 것에 기인한 것으로 생각된다.

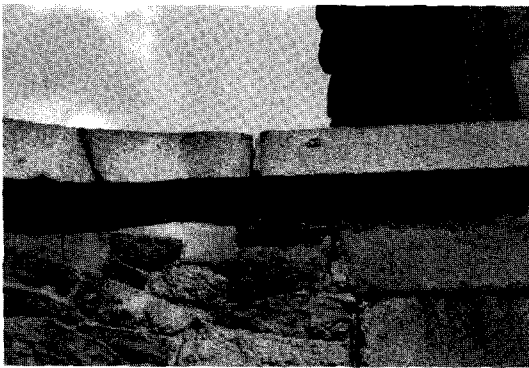
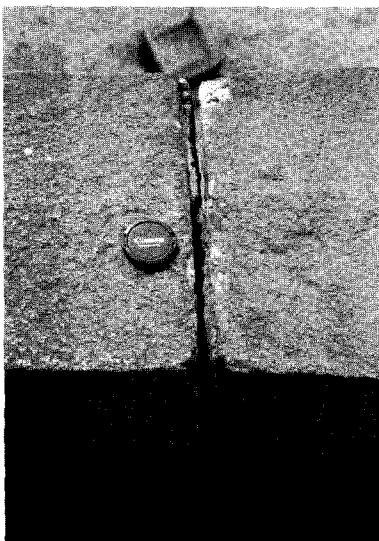
의해 생성된 것이라고 단정할 수는 없다. 그러나 현재 서측의 흙 축대 부분과 누각 및 벽체와의 사이가 약 1 cm 정도 벌어져 있으며(그 사이의 시멘트는 떨어져 나가고 있음)(Fig. 16, 17) 이러한 현상은 동측에서도 비슷하다. 동측의 누각의 담벽(보수 시 만든 것으로 생각된)의 북쪽에 많은 수직균열들이 1~3 mm 폭으로 발달되고 있는 것으로 볼 때 적어도 동서 측의 흙 축대 부분은 부분적으로 구조적으로 불안정해지고 있음을 나타내는 것으로 생각된다. 흙 축대 부분(급경사를 이루고 있음)과 송례문 자체 사이에

Fig. 16. Contact between the west side of the south wall and the soil embankment.

Fig. 17. Contact between the west side of the south wall and soil embankment.

간격이 벌어지고 있는 것이 흙 축대를 이루고 있는 흙의 포행 현상에 의한 것인지 또는 다른 원인에 의한 것인지를 알기 위해서는 정밀조사가 필요하다라고 생각된다.⁷

⑦ 동-서측의 흙 축대 부분과 송례문과의 사이가 벌어지고 있으며 동측 누각의 북쪽 담에는 작은 수직 균열들이 많이 발달되어 있어 구조적으로 불안정함을 나타내고 있는 것으로 생각된다. 그러나 이것이 송례문 자체의 구조적 불안정에 의한 것인지 흙 축대 부분의 포행현상에 의한 것인지는 정밀안전진단이 필요하다고 생각된다.
