## 차체구조물의 부식이 충돌안전도에 미치는 영향에 관한 연구

### The Study on Effect of Collision Safety by Corrosion of Body Structure

박인송\*, 정태용\*\*  
Park, In-song, Chung, tae-yong

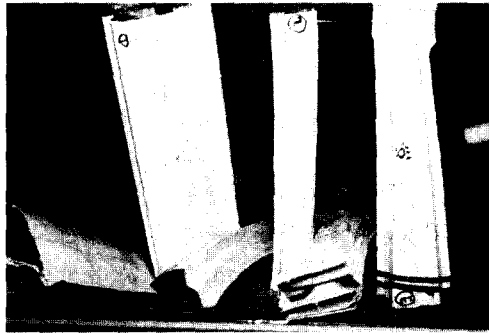
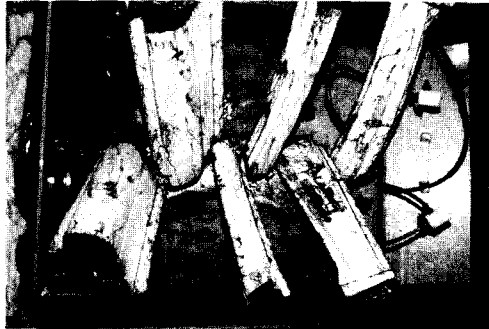
Photo. 4 Inside corrosion condition of anticorrosive side step panel

Photo. 4는 시험편의 염수분무시험시간에 따른 방청특성을 나타낸 사진이며, 764시간 경과 후 방청특성을 육안으로 관찰한 결과, 도장을 한 외부표면과 내부의 경우 방청을 한 일부를 제외한 나머지 부분에 심한 부식이 되었음을 확인할 수 있었다.

35 °C, 5 %-NaCl 염수분무 실험의 결과 외면부식상태는 방청제 미도포 시험편에서 480시간에서 도막 부풀음이 발생하였고, 방청제 도포 시험편에서도 480시간에서 도막 부풀음이 발생하였다. 내면부식상태는 방청제 미도포 시험편에서는 24시간 경과 후 확인 결과 적청이 많이 발생하였고, 방청제 도포 시험편에서는 404시간 경과 후 부분 적청이 발생하였다.

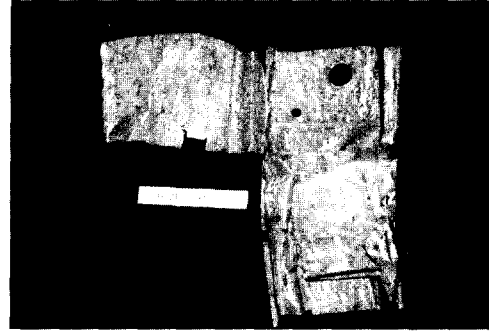
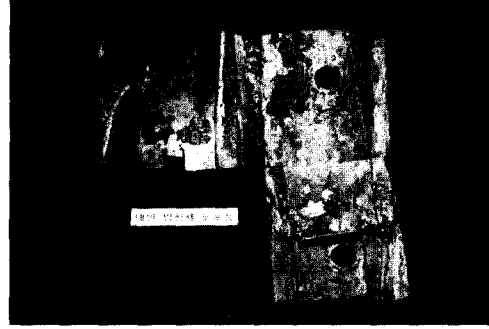
Photo. 5 Corrosion condition after salt dilution sprayed

특히 본 실험에 가장 중요한 것은 차체 폐단면 구조물 즉 프런트 필러, 센터 필러, 사이드 스텝 패널의 복원수리 후 내부표면에 방청처리 한 경우와 하지 않은 경우의 내부식성으로 인한 안전도를 알아보는 것으로 Photo. 5는 시험편 내부 표면에 방청처리 한 사이드 스텝 패널 부위 일부를 절개하여 내부 전체 부식상태를 관찰한 결과를 나타낸 것이다.

기 위하여 아우터 패널(Outer panel)부에 대하여 상세 시험편을 제작하여 두께를 계측하였다. 두께 계측방법은 SST(Spray Salt Test) 764시간 후 부식 생성물 제거 후 Photo. 5와 같이 강판 부식량을 측정된 결과 방청제 미도포 시험편은 원래의 두께 0.67mm와 비교하여 남은 두께가 최저 0.15 mm로 77.3% 감소되었고, 평균 두께는 0.278mm로 58.5% 감소되었다.

방청제 도포 시험편에서는 방청왁스 제거 후 강판 부식이 없으며 남은 두께는 원형 그대로인 0.67mm이었다.

따라서 충돌사고차량의 경우 내판 구조물의 복원수리는 반드시 단면 내부 및 외부에 충돌전상태와 동일하도록 방청처리가 이루어져야만이 충돌안전성 뿐 아니라 차량의 수명도 연장되어 수요가 날로 증가하는 중고차량의 품질을 만

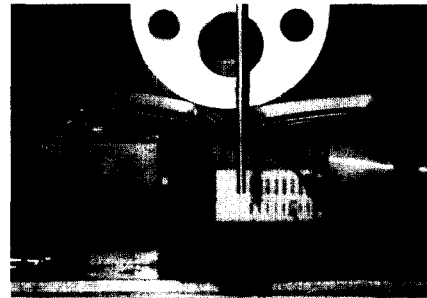
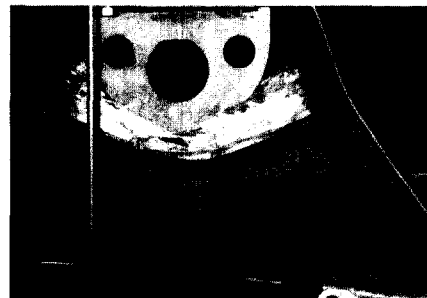
Photo. 7 Bending compression test

실험대상부품 즉 프런트 필러, 센터 필러, 사이드 스텝 패널 각각의 시험편에 대한 실험 후 변형 특성은 채택된 6가지의 수리방법에 관계없이 유사하였다. 프런트 필러는 일정 충돌이 가해지면 충돌 돌출부 등근면에 바깥쪽 패널이 밀착되기 전에 전체 단면에 꺾임 현상이 발생하였고, 용

접부위는 터지거나 갈라지지 않았다. 센터 필러는 일정 충돌이 가해지면 충돌 돌출부 곡면에 바깥쪽 패널이 밀착되기 전에 전체 단면에 꺾임 현상이 발생하였고, 용접부위는 터지거나 갈라지지 않았으며, 프런트 필러에 비해 수리근접 부위에 시트 벨트 앵커 보강재가 부착되어 있어 선정된 수리부위에 집중압축하중이 부과되어 꺾임 변형이 급격하였다.<sup>13,14)</sup>

사이드 스텝은 바깥쪽 패널이 충돌 돌출부에 밀착되어지면서 굽힘이 발생한 후 다시 안쪽 패널에 변형된 바깥쪽 패널이 완전히 밀착되어진

후 전체 단면이 굽어지고, 용접부위는 전체적으로 터지거나 갈라지지 않으나 부식처리한 경우는 대부분 끝단에 터짐 현상이 발생하였다. 프론트와 센터 필러에 비해 단면이 크고 중간 보강패널이 없어 일정한 하중에서 바깥쪽 패널만이 변형되어지게 되므로 작은 손상시에는 바깥쪽 패널만 교환수리가 용이해질 수 있는 변형이 발생하는 것을 확인하였다.

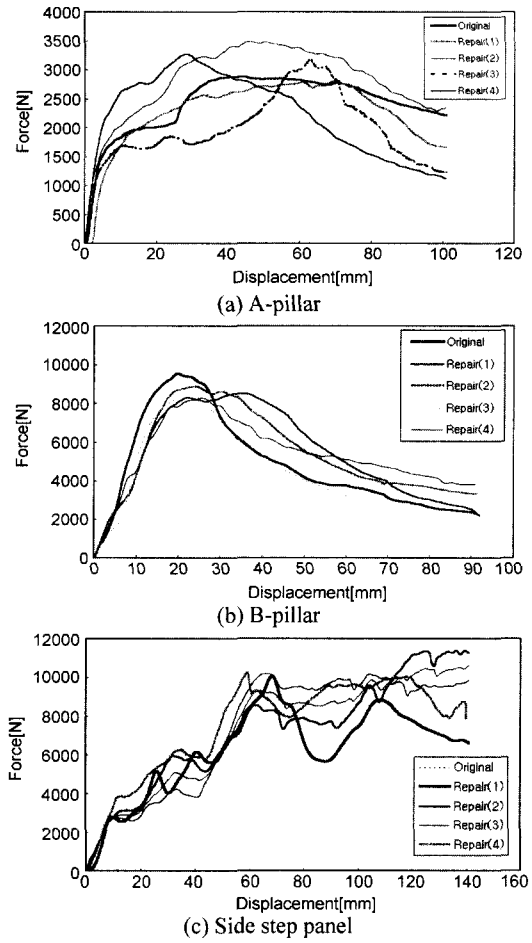
Fig. 1 Force-displacement curve of tested parts

또한 안전도를 알아보기 위한 굽힘압축실험 결과로서 프론트 필러, 센터 필러, 사이드 스텝 패널에 대한 힘과 변위 특성곡선 (force-displacement curve)은 Fig. 1(a), (b), (c)와 같다. 이러한 힘과 변위곡선을 분석하여 Table 3과 같은 평균압축하중에 따른 흡수 에너지를 구하였다. 시험 결과로는 프론트 필러의 경우 시험편 1은 평균압축하중이 2367N이었으며 시험편 3은 1938N, 시험편 2는 2206N으로서 방청처리를 하지 않고 부식시킨 시험편 3이 약 268N 정도 안전도가 떨어지는 것으로 나타났다. 시험편 5는 2179N, 시험편 4는 2747N으로서 약 568N 정도 방청처리 한 상태에서 부식시킨 시험편 5가 안전도가 떨어지는 것으로 나타났다.

따라서 시험편 2와 시험편 5는 유사한 안전도를 나타냈으며, 부식시키지 않은 시험편 3이 부식시킨 시험편 4와 시험편 5보다 방청여부에 관

계없이 안전도가 약 568~809N 정도 높게 나타났다. 또한 센터 필러의 경우도 평균압축하중은 시험편 4가 5290N, 시험편 2가 5261N, 시험편 5가 5154N, 시험편 1이 5007N, 시험편 3이 4087N 순으로서 프론트 필러와 동일한 경향의 안전도를 나타냈다.

그리고 사이드 스텝 패널의 평균압축하중은 시험편 4는 7642N, 시험편 1이 7597N, 시험편 5가 7347N, 시험편 2가 7331N, 시험편 3이 7163N 순으로서 시험편 5와 시험편 3이 프론트 필러와 센터 필러의 경향과 다소 차이가 있으나 안전도 값이 큰 차이를 보이지 않고 있어 사이드 스텝 패널 역시 프론트 필러의 경우와 동일한 안전도 경

따라서 본 연구에서 각각의 시험편 부품인 프론트 필러, 센터 필러 그리고 사이드 스텝 패널 모두 방청처리는 부식을 방지하여 안전도를 향상시키고 자동차 수명도 연장시킬 수 있는 것으로 분석되었다.

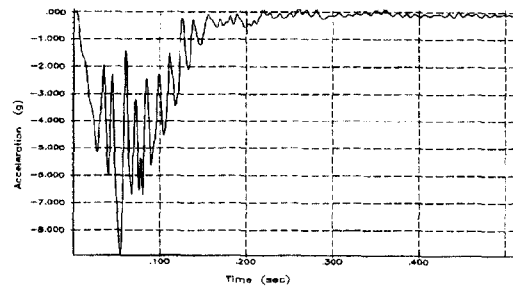
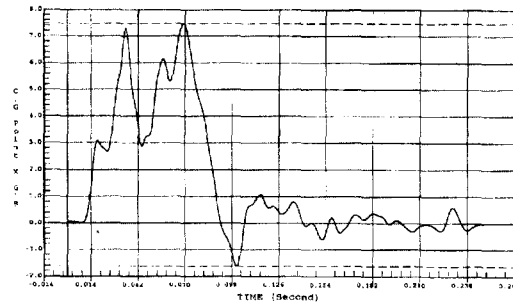
Fig. 2 Negative acceleration wave at the center of vehicle weight

차량무게중심×방향의 감가속도값은 Fig. 2와 같이 신차는 최대 8.9 정도이고, 충돌사고를 입지 않은 무손상 중고차량은 최대 7.48 정도로 나타났다. 일반적으로 신형승용차의 저속 정면 15km/h, 40% 오프셋 충돌에서의 차량무게중심×방향의 감가속도값은 8~13 정도의 분포를 나타내고 있는 것을 고려할 때 본 시험에서 나타난 신형차량과 중고차량의 감가속도값은 크게 차이가 나지 않는 것으로 분석할 수 있다.
