## 황령산 산사태 원인 분석에 대한 연구

### Study on Analysis for Factors Inducing the Whangryeong Mountain Landslide

최 정 찬(Jung Chan Choi)

백 인 성(In Sung Paik)

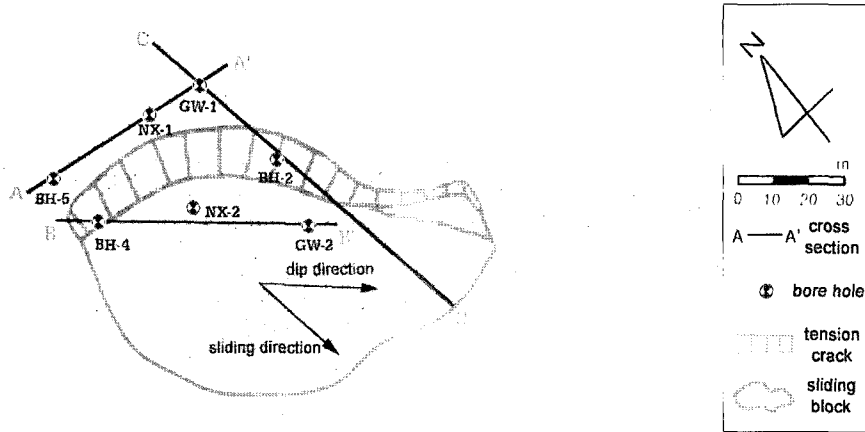
Fig. 1. Map showing the size of landslide and drilling sites.

황령산 사면은 부산항건설사무소에서 부산항 3 단계 개발사업의 일환으로 배후수송망 체계에 따른 도로 확장 및 개설을 시행하기 위해 시공된 도로사면이다. 산사태는 1999년 9월 10일 오전 11시 50분경 황령산 터널방면 우측의 도로 절취사면에서 발생하였다. 활동사면의 규모는 길이 약 130여 m, 폭 약 50여m, 지층두께 약 20~30m 정도이며, 퇴적암층의 풍화된녹색이암층을 따라 평면파괴 형태로 발생한 것이다. 주 활동지반은 S7°E~S12°E 방향으로 수평거리 최대 17m 이동하여 황령산 터널입구 입구 4차선 도로의 끝까지 흘러내렸다 (Fig. 1). 평면도로 200m 구간이 약 14만m<sup>3</sup>의 토사로 인해 매몰되고 진입램프 강교 130m가 붕괴되었고 사망자 1명 부상자 3명이 발생하였다. 이로인해 부산시 전체의 교통이 혼잡을 이루어 시민들이 큰 불편을 겪었다.

8). 이 방향은 파괴활동면 상에서 측정된 경사방향 S44°E(주향경사 N46°E, 18°SE)와는 32~38°의 차이를 보여주고 있다. 따라서, 층 경사방향으로 활동하는 전형적인 평면파괴와는 차이가 있다 (Fig. 1). 3개의 분리된 암체는 각각 다른 녹회색 이암이 풍화된 점토층을 따라 이동하였으며, 파괴암체 제거 후 활동면 상에는 점토와 파쇄된 암편으로 피복되어 있었으며 활동방향으로 굽힌 자국이 관찰되었다. 각 활동면의 점토층은 두께가 10~20cm 정도로 예상되나 활동할 당시 상부 사암층이 파쇄되어 이 층을 따라 회전하고 부서진 것을 발견할 수 있다. 상기 관찰결과를 요약하면 길이 약 130여 m, 폭 약 50여m, 지층두께 약 20~30m의 거대한 블럭이 최대 17m 이동할 때 유발되는 힘(Driving Force)의 불균형으로 인하여 활동뿐 아니라 회전하여 3개의 암체로 분리된 것으로 생각된다.

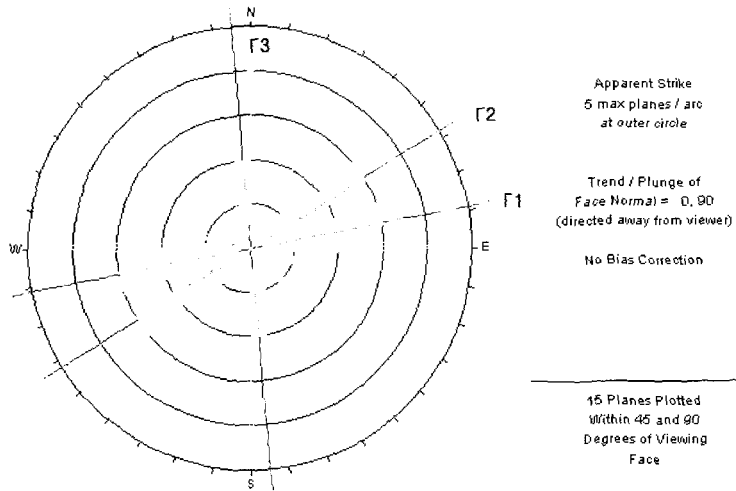
Fig. 3. Rose diagram showing the orientation of faults

인장균열이 지질구조선과 관련이 있는 지를 규명하기 위하여 산사태 발생 인근지역에 대한 불연속면조사를 실시하였다. 본 지역의 단층은 경성대 공과대학 뒷 사면에서 많이 인지된다. 약 140m 길이의 사면에서 15개의 단층이 확인되는데 3개군이 발달하며 각각의 대표적인 주향 및 경사는 N79°E/76°SE, N58°E/76°NW, N5°W/69°NE이다 (Fig. 3). 단층은 단층파쇄대를 함유하기도 하며 일부 단층은 점토로 충전되어 있다. 단층파쇄대의 최대 폭은 3m 정도이다. 본 지역 퇴적암에서 나타나는 절리들은 대부분 신장절리로 사료되며, 절리면은 방해석의 얇은 막으로 피복되어 있고 깃털무늬 구조가 흔하게 관찰되며 절리간격은 5~80cm이다. 절리는 3개군이 우세한 데 대표적인 주향 및 경사는 각각 N11°E/86°NW, N51°W/86°SW, N88°W/87°SW로 고각으로 경사진 절리들이 우세하게 분포하고 있다 (Figure 4).

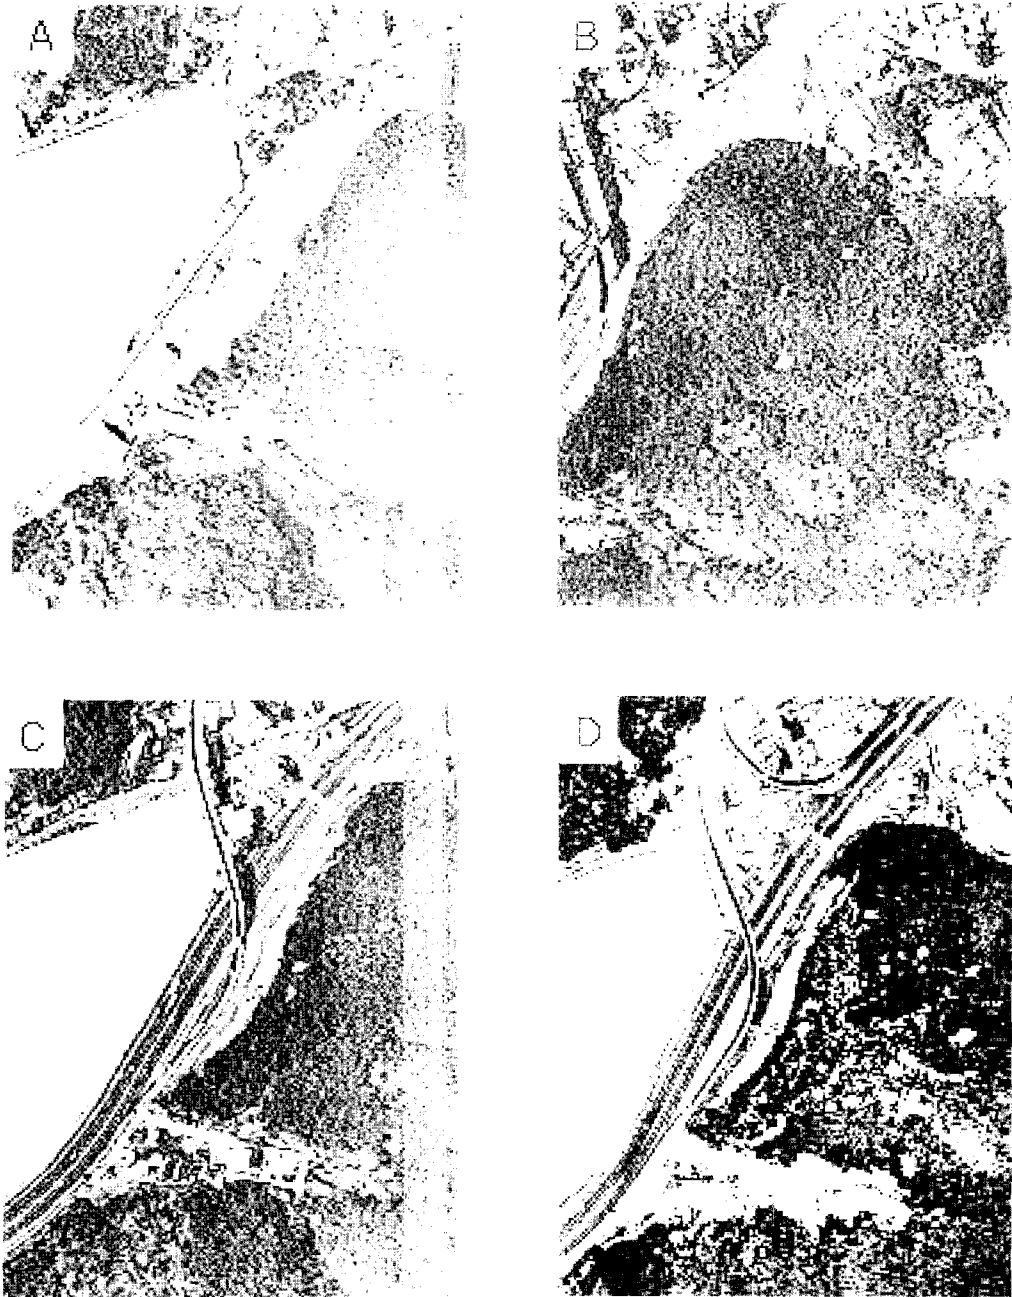
Fig. 5. Aerial photographs of the landslide area taken on ; A. the 15th of November, 1993, B. the 19th of November, 1996, C. the 23th of November, 1997, D. the 17th of June, 1998.

인장균열의 생성시기를 알아보기 위하여 부산시가 보유하고 있는 92년부터 99년까지 절개지 일대의 1:6,000 축척의 항공사진을 이용하여 입체경하에서 분석하였다 (Fig. 5 참조). '93년도 사진에서는 아직 황령산터널 진입로가 개설되지 않은 상태이고, '96년 사진에서는 도시고속도로 진입로가 건설 중에 있으며 사면도 완성되지 않은 상태이다. '97년 사진에는 사면이 완성되고 도시고속도로 진입램프도 건설완료 되었음을 보여준다. '98년 사진에서는 사면 배후에 사면과 평행한 원호상의 선구조가 관찰되며 된다. '93년, '96년 및 '97년의 사진은 11월 즉 가을에 촬영되었으며 '98년 사진은 늦은 봄인 6월에 촬영되었다. 이렇게 사면과 평행한 원호상 선구조들이 1년 전부터 관

찰되며 산사태 발생범위와 일치하는 것으로 보아 산사태가 급작스럽게 발생하지 않고 장기간에 걸쳐 진행되어 왔음을 암시해준다.

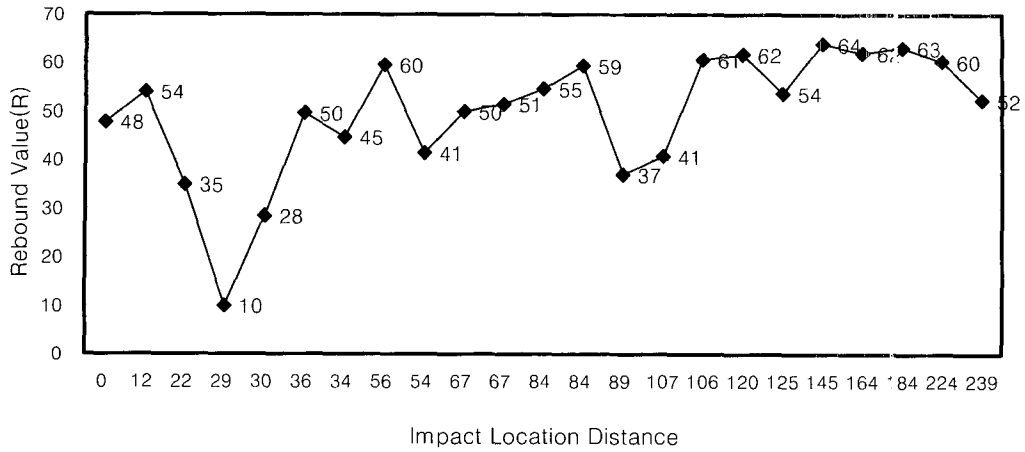
Fig. 6. Schmidt Hammer Rebound Values

금번 조사시 기본 타격간격을 20m로 하였으며 수직으로 암종이 바뀌거나 단층대가 나타나면 주변부에 대한 반발치 변화도 측정하였다. 파괴사면의 주 구성암석인 암회색 사암 및 이암호층대의 Rock Hammer 보정 반발치 결과에 의하면, 암회색 사암 및 이암호층대의 경우 37~78 (일축 압축강도 환산 345~2353 kg/cm<sup>2</sup>)의 변화를 보인다 (Fig. 6). 계측을 실시하기 위해 원암반 및 파괴암체에 대한 7개소에 회전수세식으로 시추조사를 실시하였다(Fig. 1). NX core중 상태가 양호한 6개와 노두채취한 1개의 암회색 사암 및 이암호층대 시료에 대해 일축압축강도 시험을 하

였으며 그 결과는 282.5~2352.72 kg/cm<sup>2</sup>의 변화를 보여준다(Table 1). 실내시험 결과는 Rock Hammer Test로 구해진 일축압축강도 345~2453 kg/cm<sup>2</sup>과 거의 유사한 범위 내에서 변하고 있다. 건설표준품셈 암분류기준에 따르면 이 암석은 그룹 B에 속하며 연암에서 극경암까지 나타나고 있다. 즉, 암석 자체는 매우 단단하나 풍화작용 또는 절리의 발달로 인해 암강도가 현저하게 낮아진다고 생각된다.

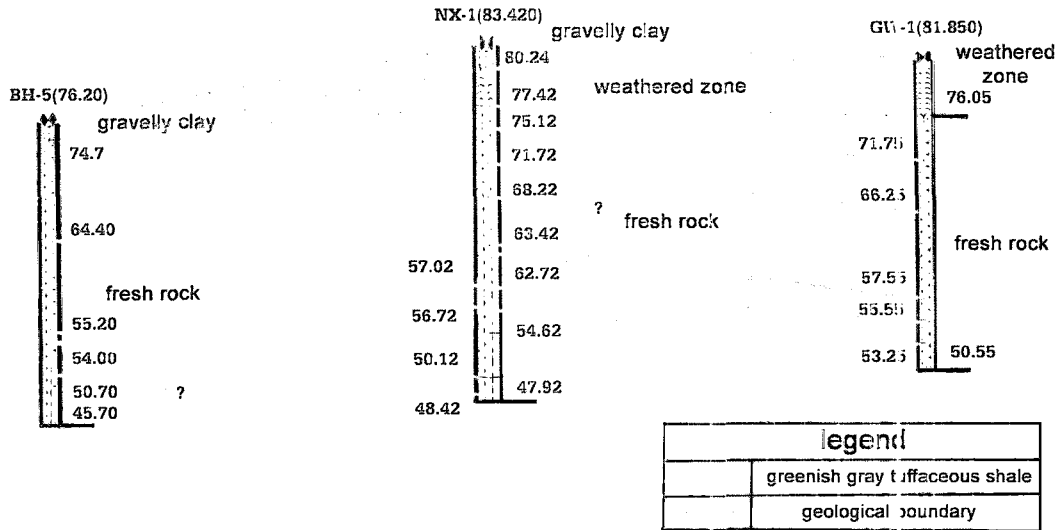
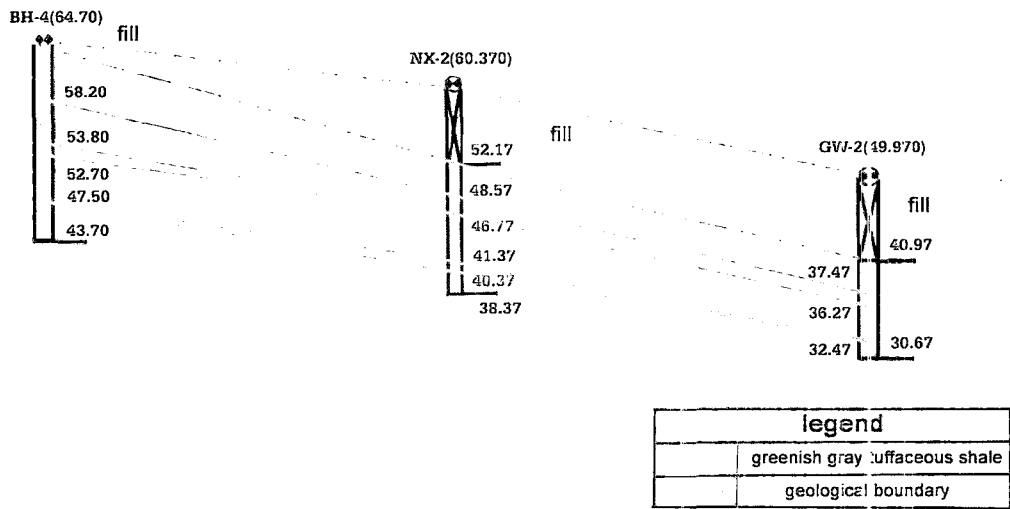
Fig. 7. Geological cross sections showing greenish gray tuffaceous shale layers.

군 퇴적층에는 5~수십 cm 두께의 규모를 갖는 점이퇴적층이 흔히 발달되어 있으며, 이 퇴적층은 특히 사태가 일어난 황령산 터널 진입로 주변의 퇴적층에 반복적으로 발달되어 있음이 특징이다. 이 점이퇴적층은 하부의 응회질사암에서 상부의 응회질 세일로 점이되는 내부 구성을 가지고 있는 퇴적층으로, 호수로 유입된 저탁류에 의해 퇴적된 저탁암층이다. 따라서 이 점이퇴적층은 황적인 연장성이 양호하여, 조사지역 내에서 연속적으로 분포되어 있다 (Fig. 1 및 Fig. 7 참조). 이 점이퇴적층 내의 상부에 발달한 녹회색의 응회질 세일은 조사지역에 분포하는 퇴적층 중 풍화에 가장 취약한 퇴적층으로서, 이 지역에 노출되어 있는 퇴적층 내에서 층리를 따라 나타나는 분리면 형성의 주된 대상이 되는 퇴적층이다. 따라서 이 응회질세일의 풍화로부터 기인된 분리면은 이 지역 암반을 통과하는 지하수의 주된 통로역할을 하고 있으며, 이에 따라 이 지역 암반의 안정성을 저해시키는 데에 광범위한 영향을 미치고 있다.

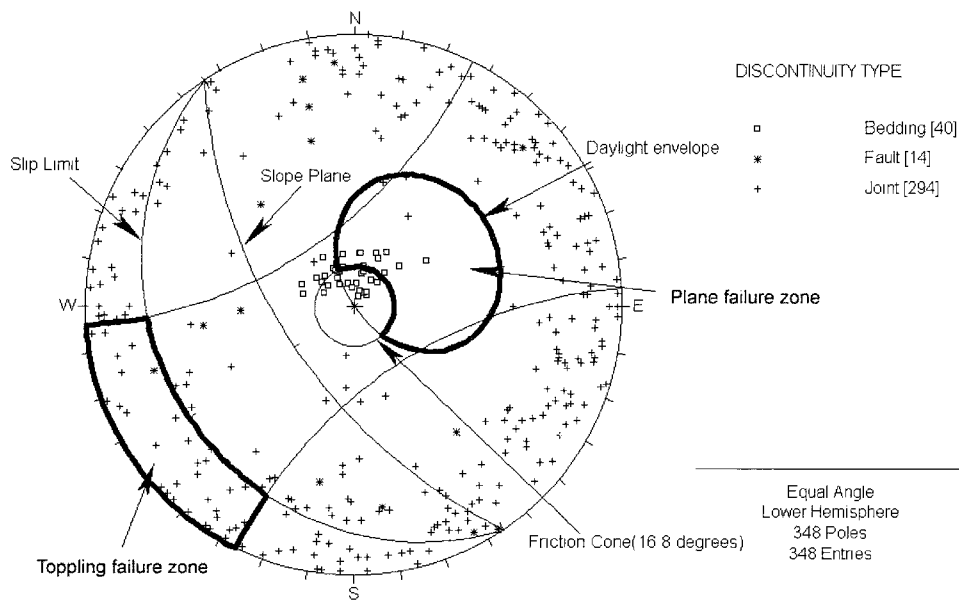
Fig. 9. Analysis of slope stability ( A case of internal friction angle =  $16.8^\circ$  )

파괴되기 전의 안정성분석을 하기위하여 캐나다 Rocscience 회사의 DIPSS(version 5.02 for Windows) 프로그램을 이용하여 사면안정성을 분석하였다. 사면의 주향경사를 N34°W/ 59°SW로 설정하고, 녹회색 응회질 세일의 풍화 산물인 점토층에 대해 실내시험 결과치인 포화시의 내부마찰각인 16.8°를 적용하였다. 그 결과, 층리면에 의한 평면파괴(Plane Failure) 및 일부 절리군에 의한 전도파괴(Toppling)의 위험성이 있는 것으로 확인되었다 (Fig. 9 참조).

평사투영법 및 한계평형법을 이용한 안정성 검토결과 활동면으로 작용한 녹색이암층이 풍화된 경우 평면파괴의 위험성이 있는 것이 확인되었다. 향후, 이와 유사한 지역에서 도로사면 건설 시 박층의 풍화에 약한 층에 대한 세밀한 조사가 필요하며 이에 대한 안정성 분석이 수행되어야 한다.

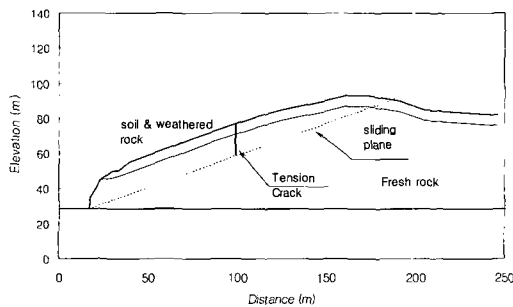
Fig. 10. Map showing cross section along C-C' line.

안전율을 계산하기 위하여 아래와 같은 한계평형공식을 이용하였다 (Hoek and Bray, 1981). 층은 2개로 분리하여 토사 및 풍화암층은 단위중량을 1.895 t/m<sup>3</sup>, 하부 신선한 퇴적암층은 단위중량을 2.745 t/m<sup>3</sup>로 설정하였다 (Table 1 및 Table 3 참조). 인장균열의 깊이는 20m, 활동면의 길이는 90m, 활동면의 경사각은 18°로 하였다. 또한, 실내시험 결과를 이용하여 활동면의 자연상태에서의 내부마찰각 및 점착력은 21.4° 및 0.11 kg/cm<sup>2</sup>, 포화상태일 때의 내부마찰각 및 점착력은 각각 16.8° 및 0.11kg/cm<sup>2</sup>을 각각 적용하였다 (Fig. 1의 C-C' 선, Fig. 10).

분석결과 활동면이 자연상태일 경우에 안전율은 1.22로 나타났고 포화상태일 때에는 0.94로 계산되었다. 따라서, 활동면이 포화상태일 때는 안전율이 1.00이하로 내려가 파괴위험성이 컸던 것으로 나타났다. 그러나 인장균열 내의 간극수압(Pore Pressure)과 부양력(Uplift Force)을 고려하지 않았는데도 파괴가 일어나는 것으로 분석된 것은 실제상황과 일치하지 않으며, 그 이유는 실내시험 수행과정에서 유추할 수 있다.

실내직접전단 시험시 사용된 층리면의 점토는 산사태 현장의 활동면에 협재되어 있는 시료를 채취한 것이다. 현장에서 비교란 시료의 채취는 불가능하여 실내에서 재성형하여 시험을 수행하였다. 시료를 재성형하여 시험하게 되면 일반적으로 점착력은 현장의 비교란 시료에 비해 작게 산정된다. 이는 현장의 경우 aging 효과에 의한 cementation으로 인해 점착력이 재성형 시료보다 크기 때문이다. 이에 반해 마찰각은 실내시험시 구속압력이 현장조건에 비해 구속압력이 커지면 전단저항각은 증가하기 때문에 마찰각이 크게 산정된다. 하지만 본 시험에 사용된 구속압력이 1.0 ~ 9.0 t/m<sup>2</sup>의 범위여서 실내시험을 수행하였기 때문에 현장조건(약 50t/m<sup>2</sup>)에 비해 작은 구속압력으로 전단시험이 수행되었다. 이러한 사항을 근거로 볼 때 실내직접전단시험에서 산정된 강도정수는 현장조건에 비해 과소평가된 결과이다. 따라서, 현장의 점착력과 내부마찰각은 시험결과보다 더 큰 값을 사용하는 것이 타당하다고 생각된다.
