대원사 다층석탑의 지질학적 및 암석학적 안전진단

Petrological and Geological Safety Diagnosis of Multi-storied Stone Pagoda in the Daewonsa Temple, Sancheong, Korea

대원사 다층석탑(보물 제1112호)의 훼손도 평가와 지질학적 안전진단을 실시하였다. 이 다층석탑의 부재는 주로 화강암질 편마암으로 이루어져 있으며, 부분적으로 세립질 화강편마암과 우백질 화강편마암이 혼재한다. 보륜석은 흑운모 화강암이며 원추형 보주는 도기로 되어 있다. 탑의 부재는 박리와 박락이 심하고 탑신과 옥개석의 일부는 파손되어 시멘트로 조악하게 접착되어 있는 상태이다. 이 탑은 전체적으로 비정질 철수산화 광물의 침전과 피복으로 인하여 황갈색 또는 적갈색을 띤다. 또한 망간산화물에 의한 암갈색 각질과 시멘트 몰탈에서 용해된 석고와 방해석 침전물이 표면의 백화현상을 야기하였다. 각각의 탑신, 옥개석 및 상륜부의 구성암석에는 방사상 또는 선상 미세균열과 이를 충전한 회백색 탄산염광물들이 산재한다. 이 탑에는 균류, 조류, 지의류나 선대류가 암석의 표면에 고착되어 기생하면서 황갈색, 청남색 및 진녹색을 나타내는 반점상으로 산출된다. 한편 대원사 경내 및 계곡에 분포하는 암석도 다층석탑과 마찬가지로 심한 적화현상을 볼 수 있다. 이는 대원사 부근에 분포하는 암석이 일반적인 편마암류의 철과 망간 함량에 비하여 아주 높고, 이들이 강수 또는 지표수와의 반응에 따라 산화물을 형성하여 표면을 피복한 자연적인 현상이다. 따라서 이 탑의 이차오염을 가중시키는 적화 및 백화현상을 차단하기 위한 보존처리와 석탑의 부재와 지반의 구조적 안정을 위한 열극계의 보강과 접착이 필요하다.

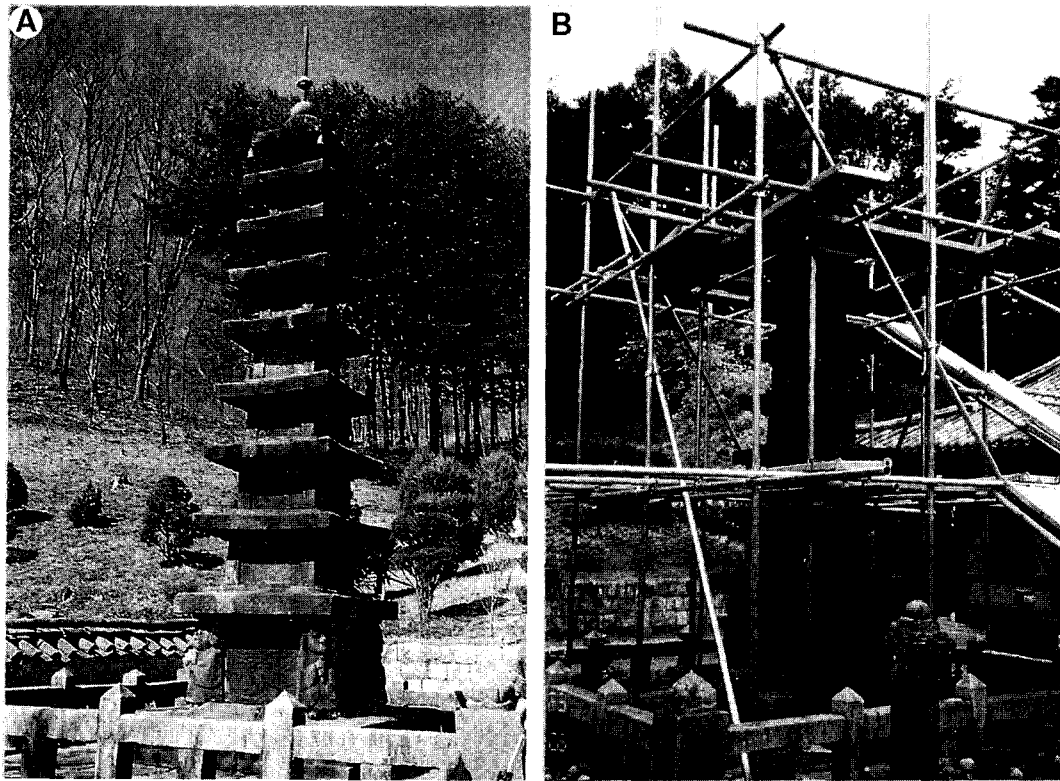
Fig. 1. Field occurrence of the multi-storied Daewonsa stone pagoda (A). Photograph shows a scaffold by steel pipes for the detailed deterioration survey (B). The constituting rocks are tarnished with brown to red color due to the highly surface oxidation.

사리전을 기준으로 할 때, 이 탑의 정면은 정북방향을 벗어난 N30°E를 향하고 있으며 탑의 4면 모두 정방위를 벗어나 있다. 이는 사찰 경내의 건물배치 및 주변지형의 방향과 어울려 절묘한 조화를 연출하고 있다. 그러나 이 탑은 구성암석의 산화에 의해 전체적으로 적갈색을 띠고 있고, 탑의 부재는 박리와 박락이 심하며, 탑신과 옥개석의 일부는 파손되어 시멘트로 접

분이며 부분적으로 세립질 화강편마암과 우백질 화강편마암이 혼재한다. 상륜부 보륜석의 암석은 흑운모 화강암이며 원추형 보주는 도기로서 최근의 보수공사에서 새로 만들어 넣은 것으로 보인다. 이 탑은 전체적으로는 철수산화 광물의 피복으로 인하여 황갈색 또는 적갈색을 띤다(Fig. 1). 상륜부는 화강암질 편마암으로서 찰주에 의해 지지된 도기와 흑운모 화강암으로 구성되어 있으며(Fig. 2A), 기반부의 암석은 석류석을 함유한 세립질 화강편마암으로서 시멘트 몰탈처리와 방사상 균열이 발생되어 있다(Fig. 2B).

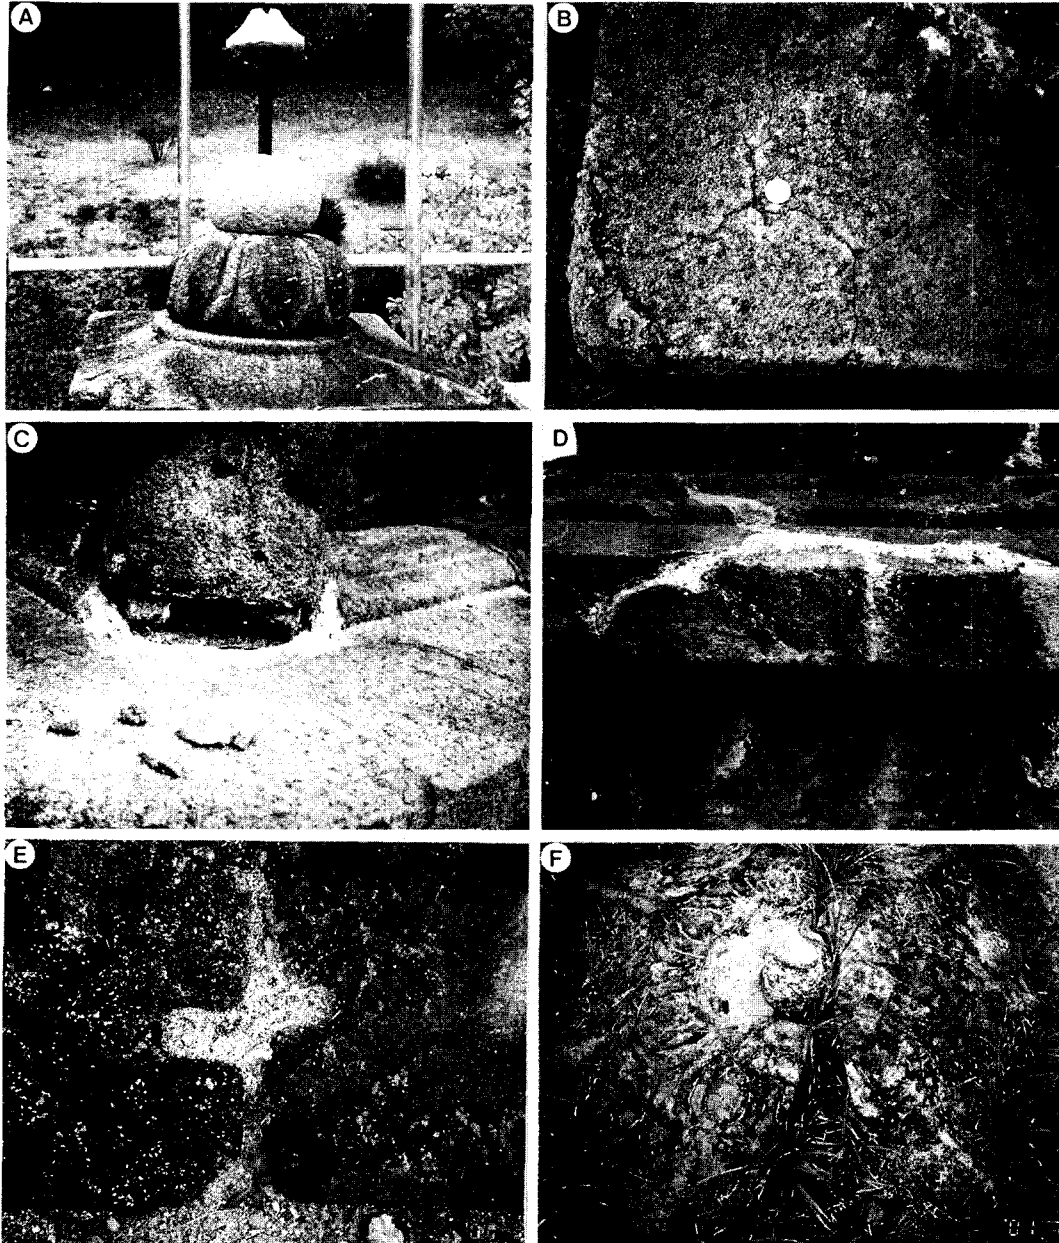
Fig. 2. Constituting rocks and representative deteriorations of the multi-storied Daewonsa stone pagoda. (A) Granitic gneiss, biotite granite and ceramics set up a iron pipe of the upper part which granitic gneiss is yellowish brown color and white grey carbonate minerals filling up the micro-cracks. (B) Radial crack and cement mortar treated garnet-bearing granitic gneiss of the basement rocks. (C) Fine grained granitic gneiss of the basement rock and grey granitic gneiss of the man-shaped pillar stones. (D) Basement and roof stones coated by reddish brown to black precipitates and fractures treated by cement mortar. (E) Dark grey granitic gneiss covered with manganese and iron hydroxides of the ground stone. (F) Basement of stone lamp is leucocratic granite gneiss covered with hydroxides and lichen.

그러나 인물상 우주를 이루고 있는 암석은 비교적 조립의 화강암질 편마암이나, 옥개석은 부분적으로 파손이 심하여 시멘트 몰탈로 처리되어 있는 상태이다(Fig. 2C, 2D). 지대석의 구성암석은 회색의 화강암질 편마암이나 망간과 철 산화물로 피복되어 암흑색으로 변색되어 있다. 여기에는 탑신의 불균형과 뒤틀림을 방지하기 위해 나비장식으로 고정한 흔적이 있다(Fig. 2E). 이 탑의 주변에 분포하는 탑재와 석등 받침대에서는 우백질 화강편마암이 관찰된다(Fig. 2F).

대원사 다층석탑에 나타난 부재의 파손과 균열 및 대표적인 손상현황을 보면 Fig. 2와 같이, 황갈색으로 변색된 상륜부의 구성암석과 이 암석 사이에 생성된 미세균열 및 이를 충전한 회백색 탄산염광물들을 볼 수 있다(Fig. 2A). 기반부를 이루는 석류석 화강편마암에는 1~3 mm 정도의 넓이를 갖는 방사상 균열과 이미 탈락된 암석이 나타나 있으며 이 부분을 콘크리트로 보강하기도 하였다(Fig. 2B, 2D). 또한 1층과 2층 옥개석의 균열대와 표면에서도 박락이 발생하였다. 탑신과 옥개석 사이에 충전된 시멘트 몰탈도 적갈색 침전물로 피복되어 있으며, 탑신과 탈락된 기반부의 옥개석 편을 시멘트 몰탈로 접합처리한 부분은 그대로 드러나 있다. 특히 상대갑석과 1층 옥개석에는 N82°E와 N14°W의 방향, 85°SE와 84°SW의 경사를 갖는 절리가 발달되어있다.

따라서 상륜부 부재는 일부가 소실되었고, 본체의 암석과는 전혀 다른 흑운모 화강암 및 도기편으로 대체하였다. 이는 동일한 부재를 선택하여 수리해야 할 것이다. 한편 지대석의 모서리가 유실되어 옥개석과의 연결부위에 충전된 시멘트 몰탈과 각 부분의 들떠있는 위치에 삽입된 철판과 시멘트 몰탈은 제거한 후에 에폭시 계열의 수지와 경화제를 이용하여 접합해야 한다. 향후 보존처리 연구는 이런 모서리 마모와 미세균열 크기의 지속적인 측정과 균열이 심한 절리면에는 암석용 충전제를 사용한 경화처리가 선행되어야 할 것으로 보이며, 탑신의 하중에 의한 균열처리를 고려해야 할 것이다. 또한 표면에 피복된 지의류를 제거하기 위한 생화학적 처리가 요구된다.

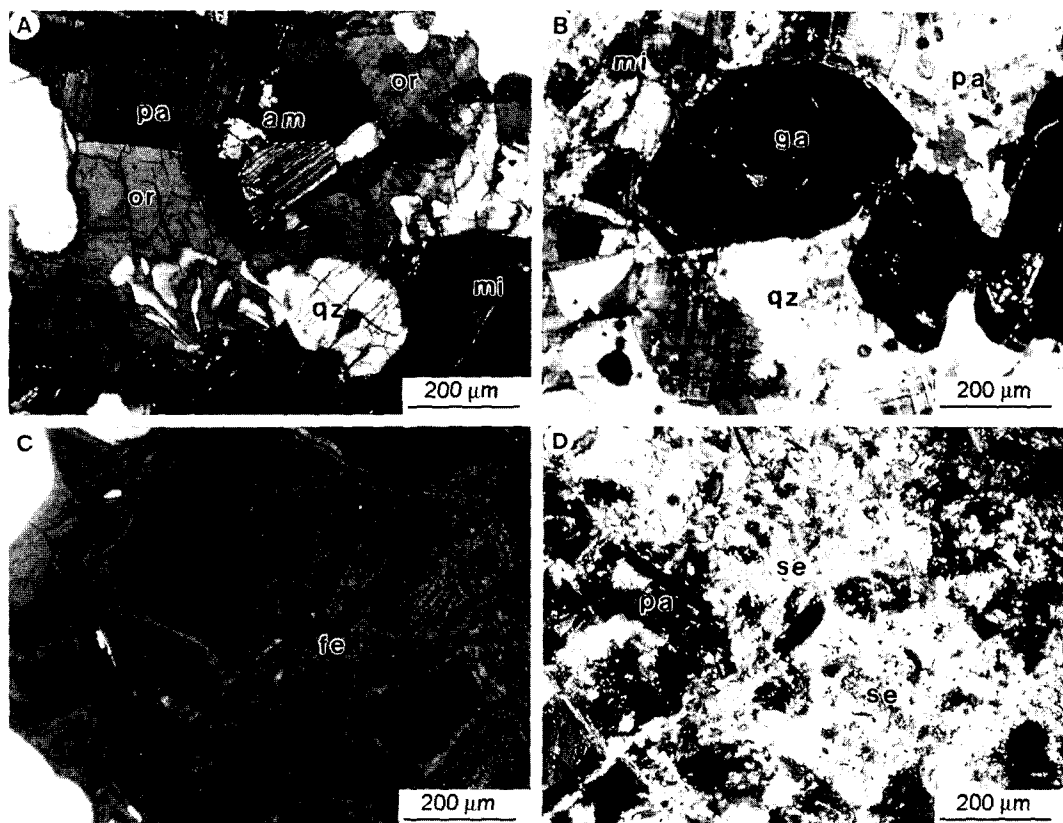
Fig. 3. Microphotographs showing weathered host rock of the multi-storied Daewonsa stone pagoda. (A) Plagioclase (pa), orthoclase (or), microcline (mi), quartz (qz), amphibole (am) and biotite assemblages of the fine grained granitic gneiss. (B) Granitic gneiss composed of quartz, plagioclase, garnet (ga) and microcline which feldspars are highly clay mineralization. (C) Amorphous compounds of iron hydroxides (fe) in the cavity due to the surface oxidation. (D) Highly sericitized feldspars (se) in the granitic gneiss.

이 암석들을 편광현미경하에서 관찰하면(Fig. 3), 우백질 화강편마암은 석영, 사장석, 석류석 및 미사장석으로 구성되어 있다. 세립질 화강편마암은 사장석, 정장석, 미사장석, 석영, 각섬석 및 흑운모로 구성되어 있으며 밀메카이트 조직이 관찰된다. 이 암석들의 광물 조합을 이루는 장석류도 대부분 점토광물로 변질되어 있다(Fig. 3A, 3B). 탑의 전신에 걸쳐 나타나는 황갈색 또는 적갈색 피복물질은 불규칙하게 성장하면서 침전한 철수산화 광물로서 비정질 산출상태를 갖는다(Fig. 3C). 회색 화강암질 편마암은 세립질 현정조직을 갖는 우흑대와 조립질 우백대로 나누어진다. 우흑대의 구성광물은 석영, 흑운모, 각섬석, 황철석 및 자철석 등이며, 우백대의 주요 조암광물은 석영과 사장석이다.

이 암석은 석영이 25%, 사장석이 50%, 알카리 장석이 15% 정도 함유되어 있고, 유색광물로 흑운모, 석류석 및 각섬석이 5% 미만이다. 이 중에 알카리 장석은 견운모화 되어있으며, 흑운모는 입자의 경계나 벽개면을 따라 녹니석화 작용을 받았다(Fig. 3D). 이 다층석탑의 구성암석에 관한 X-선 회절분석 결과를 보면 스멕타이트(smectite) 군의 점토광물, 흑운모, 정장석, 석영, 사장석 및 방해석으로 구성되어 있음을 보인다(Fig. 4). 방해석은 탑재의 균열과 이격에 충전되어 있던 시멘트 몰탈이 용해되어 생성된 것으로 보인다.

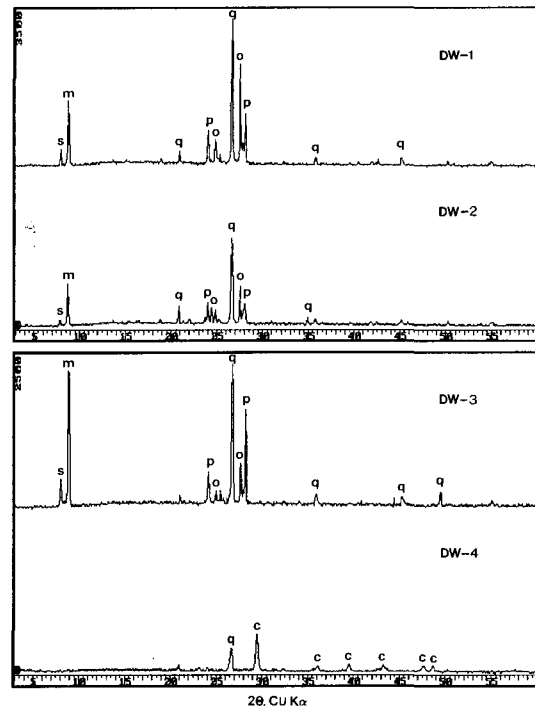
Fig. 4. X-ray powder diffraction pattern showing host rock of the multi-storied Daewonsa stone pagoda. s = smectite group mineral, m = mica group mineral, q = quartz, p = plagioclase, o = orthoclase, c = calcite.

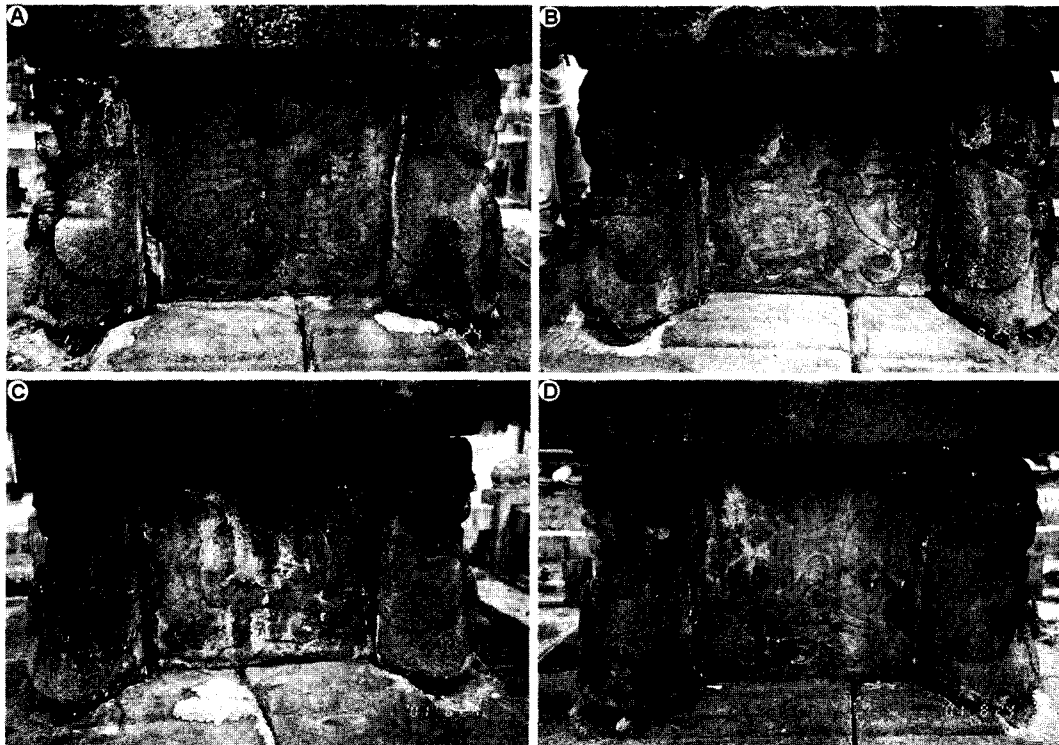
이 다층석탑에서 제일 중요한 부분은 Fig. 6에 나타난 바와 같이 각 면에 조각된 합장공양상과 원각한 인

Fig. 6. Seated four Buddha sculptured four face of the upper basement stone and the man-shaped pillar stones in the four corner of the multi-storied Daewonsa stone pagoda. There are tarnished and/or covered with dark brown manganese, reddish brown iron and white grey carbonate hydroxides precipitates which are highly corrosion and exfoliation along the edge surface. The eyes and eyebrows of the man-shaped pillar stones are colored with black ink and the low plants live to open cavities in the basement stones.

물입상형의 우주석이다. 상층기단의 각 면 모서리에 있는 우주석의 원암은 회색의 화강암질 편마암이나 표면 박락과 부식이 심각하며 망간, 철 및 탄산칼슘의 침전 피복물질이 산재한다. 또한 눈썹과 눈은 먹물로 덧칠해져 있고 하단부의 공간에는 지의류와 선대류가 서식할 정도로 심한 손상을 보여준다. 상층기단의 각 면에 조각된 합장공양좌상의 산출상태와 손상현황을 보면, 원암의 조성을 확인할 수 없을 정도로 표면 박락과 부식이 심각하며 암흑색, 황갈색 또는 적갈색 및 회백색의 침전피복물질로 덮여있는 것을 볼 수 있다.

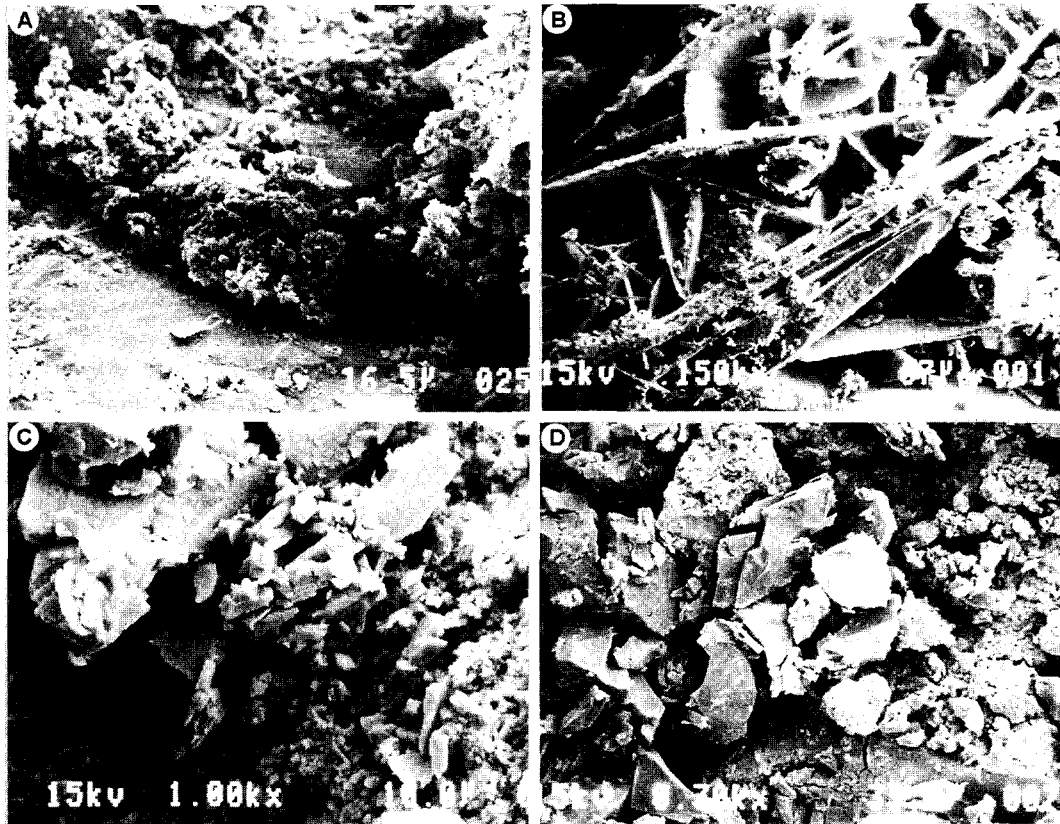
이 다층석탑을 이루는 암석의 장석류는 대부분 견운모와 고령석으로 변질되어 있으며 흑운모도 입자경계나 벽개면을 따라 녹니석, 녹염석 및 철 수산화 광물로 교대되었다. 이를 전자현미경에서 보면 철과 망간 산화물들은 미립의 구형 집합체를 이루어 조암광물의 표면을 피복하고 있다(Fig. 7A). 장석들은 용식에 의하여 많은 공극이 발달된 것을 볼 수 있고, 특히 시멘트 몰탈이 용해되어 회백색 침전물을 형성한 곳에서는 석고와 방해석의 결정을 관찰할 수 있다(Fig. 7B, 7D).

또한 공극과 입간에는 이차적으로 생성된 불석군의 점토광물을 관찰된다(Fig. 7C). 대부분의 석영과 장석의 입자경계에서 장석의 풍화에 따라 생성된 점토광물이 결정면을 피복하고 있다.

Fig. 7. Scanning electron microphotographs (SEM) of secondary minerals in the multi-storied Daewonsa stone pagoda. (A) Tiny aggregate compounds of amorphous iron hydroxide minerals in the stone surface. (B) Bladed gypsum in the white grey precipitates. (C) Some clay minerals between the quartz and feldspar. (D) Subhedral carbonate minerals in the white grey precipitates.

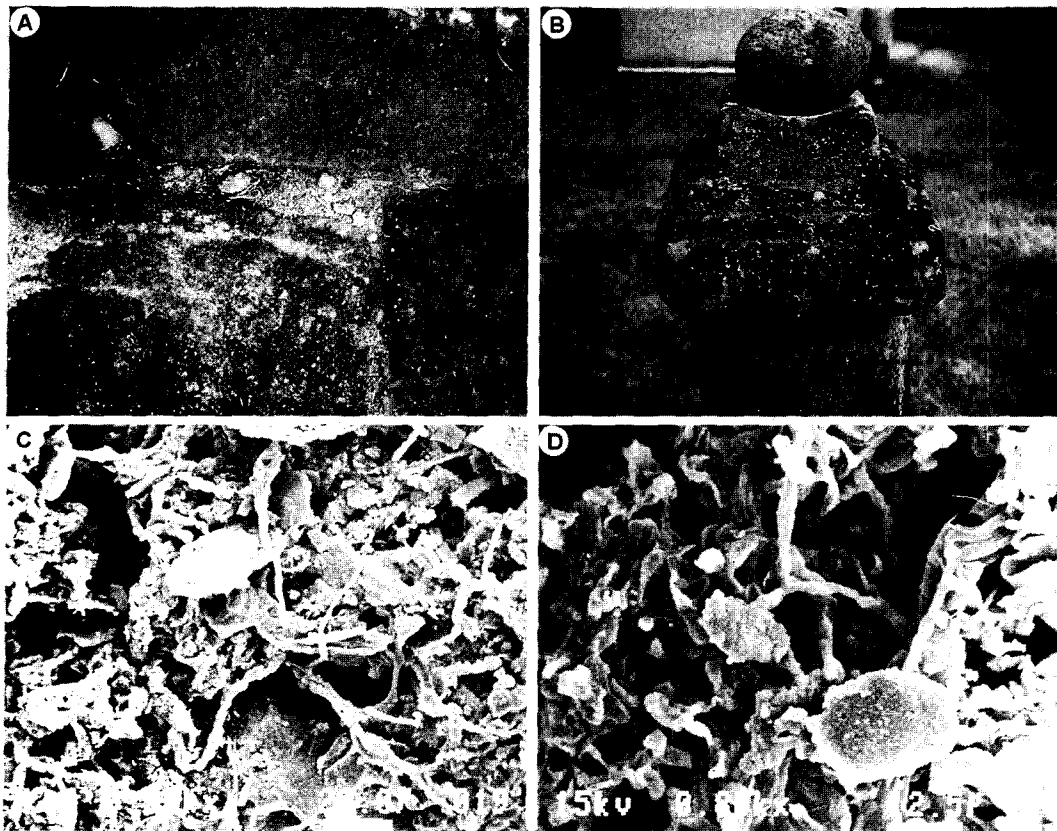
착되어 기생하면서 암흑색, 황갈색, 청남색 또는 진녹색의 반점상으로 산출된다(Fig. 8A, 8B). 이들이 성장을 멈추면 암흑색 또는 흑갈색으로 변색되어 미관을 해치는 것은 물론 암석의 풍화도 촉진시키는 것이다(Billings, 1950). 지의류에 따른 피도를 보면 40~55%로 부착생물의 번식이 아주 심각한 수준이며, 주변에 분포하는 탑재는 80% 이상의 피도를 보인다. 또한 직사광선을 받기 어려운 일부를 제외하고는 전체적으로 담록색, 암흑색 또는 흑갈색을 띠는 지의류가 피복되어 있으며, 약 2 cm 깊이 까지 포자근과 균사의 영향을 받은 것으로 나타났다.

Fig. 8C, 8D는 옥개석을 이루는 탑재에서 관찰되는 유기물의 전자현미경 사진이다. 암석의 표면으로부터 1 cm 깊이의 시료에도 조암광물의 공극에서는 2~3 μm 정도의 두께를 갖는 지의류의 포자근과 균사가 서로 엉켜있다. 암석내부에서도 조암광물의 공극과 입자

경계는 섬유 또는 다발상태로 산출된다. 또한 석영과 장석의 입간공극을 침투한 지의류의 포자근과 균사, 이차적으로 생성된 점토광물과 결합되어 조암광물의 입간을 충전하는 등, 아주 다양한 형태의 생물학적 풍화 현상을 관찰할 수 있다. 이런 곳은 암석의 박리현상과 함께 화학적 및 광물학적 풍화도 심하게 진행되어 있어 약한 충격에도 쉽게 떨어져 나온다.

토양화의 깊이를 나타내는 심도는 지의류 및 선태류의 번식에 의해 암석의 표면이 얼마나 침식을 당하였는지 여부를 보여주는 지표가 된다. 이 탑의 토양화 심도는 옥개석의 경우 5 mm가 넘는 것으로 보아 이 생물들이 제거될 때 암석의 인위적인 풍화도 감소해야 할 것이다. 한편 기반부와 옥개석에는 이미 잡초 및 고등식물의 천이가 발생한 상태이다. 이와 같은 식물체에 의한 기계적 풍화도 가속되고 있어, 이에 대한 대비가 있어야 하겠다.

Fig. 8. Photographs showing biological weathering of the multi-storied Daewonsa stone pagoda. (A) Some weeds occur boundary between the ground stones, which are covered dark black manganese hydroxides. (B) Green lichen and algae showed the stone surface. (C, D) Scanning electron microphotograph (SEM) show Crustose lichen's rhizoid (?) of green lichen and algae which are aggregate with clay minerals.
