2002년 8월 집중호우로 인한 사면봉고재해 피해 현황

박덕근 *1, 김태훈 *2

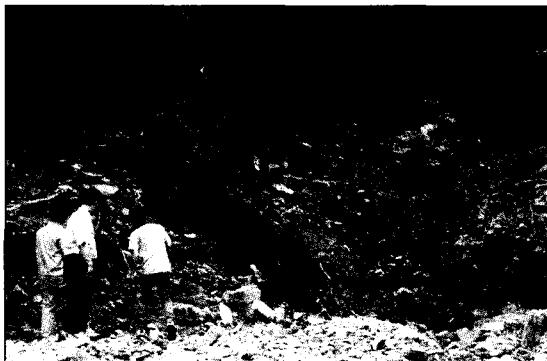
그림 1. 춘천 북산면 토석류 현장(I)

본 지역의 산사태는 국내 대규모 산사태 재해의 대부분을 차지하는 토석류(dedris flow)로 판단된다. 일반적으로 토석류는 활동깊이에 비해 활동길이가 상대적으로 큰 것이 특징으로 본 지역의 산사태 또한 길이가 4km에 이르며 활동대상 지역의 건물과 축사 등과 같은 시설물을 흔적도 없이 쓸어 버렸다. 현장 주변에는 사면 상부에서부터 흘러 내려오는 것으로

보이는 $1.5 \times 1.5\text{m}$ 정도 크기의 벼룩돌(boulder)들이 널려있었으며, 길이 10여m 이상으로 보이는 적송(赤松)들이 뿌리째 뽑혀 있었다. 토석류 발생사면 중 간부분에 있던 도로석축내부에는 하류로 계곡물을 유하시키는 하수관이 매설되어 있었으나 사고당시의 유수를 제어하기에는 역부족이었을 것으로 판단되었다.

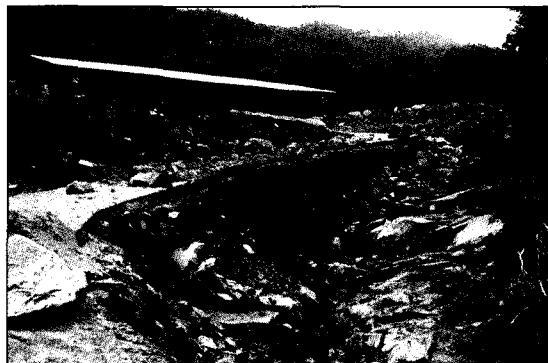
그림 2. 춘천 북산면 토석류 현장(II)

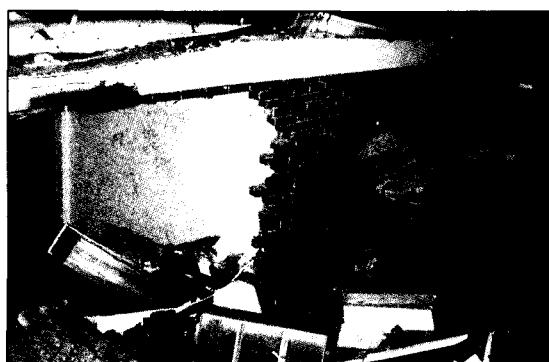
그림 4. 응벽붕괴로 완파된 주택

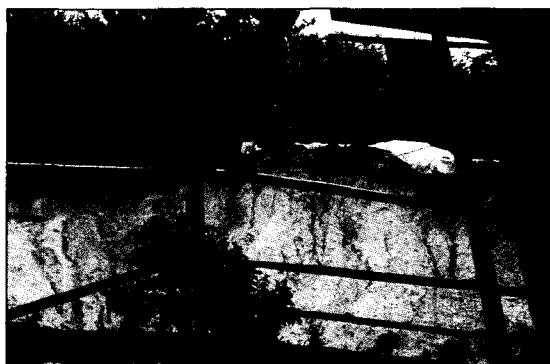
그림 8. 붕괴사면의 전경

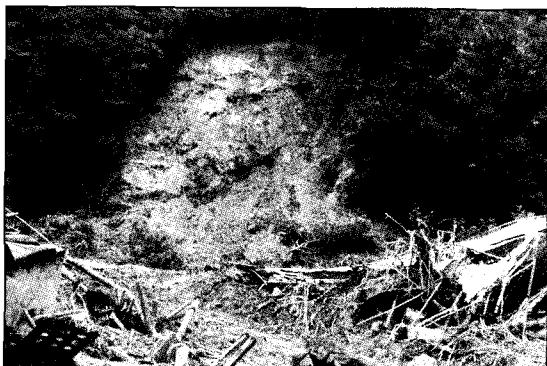
본 현장은 집중호우로 인한 사면의 전단응력 감소로 인해 산을 덮고 있던 표토층이 산 하부로 붕괴된 활동파괴(sliding)로 판단되어지며 특히, 활동면이 다른 현장과 달리 깊지 않아 무한사면의 파괴와 유사하다. 특히, 이 지역은 토지공사의 토지매입으로 인해 현 주거자들이 3개월에 한번씩 계약을 통해 주거하기 때문에 산사태에 대한 어떠한 예방조치도 취해지지 않은 것으로 보인다.

그림 9. 양산시 물금읍 산사태 현장

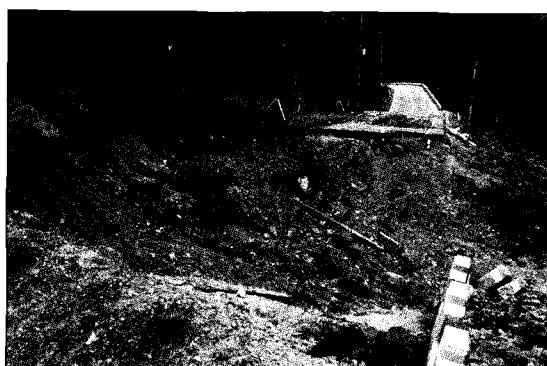
본 현장은 69번 국도에 위치한 배태고개 중간 부근의 국도가 집중호우로 유실되면서 도로를 지지하고 있던 사면이 하부로 활동파괴(sliding)를 일으키면서 주변의 인가를 덮쳤다. 주요 원인으로는 집중호우에 의한 붕괴를 들 수 있으나 또 다른 원인으로는 충분한 배수 부족, 시공다짐 등과 같은 도로공사의 시방서 미준수, 산악지역의 산사태 위험지에 대한 주거공간존재, 관공서의 주민대피지시 소홀 등을 들 수 있다.

그림 10. 양산시 원동면 산사태 현장

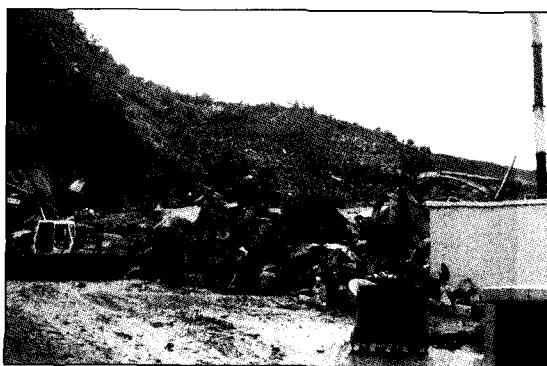
본 지역의 산사태는 2002년 8월 발생한 산사태 중 가장 큰 규모를 보였다. 약 75,000m³의 토사가 하부로 이동하여 농공단지 내 공장 8개 동에 피해를 입혔

그림 11. 김해시 산사태 현장

으며 특히, 농공단지조성을 위해 소단처리 및 콘크리트와 쏘일네일링 등으로 처리된 사면에서 설계시 예상한 파괴면보다 더 깊은 파괴면에서 사면파괴가 발생한 것으로 보아 사면안정성 고려시 사면파괴면에 대한 설계에 한계가 있었던 것으로 짐작되며 주택지가 아닌 농공단지에서 발생한 산사태의 경우 가스, 전기시설과 같이 폭발을 일으킬 수 있는 시설물이 구축되어 있으므로 이에 대한 대비도 필요할 것으로 보인다.

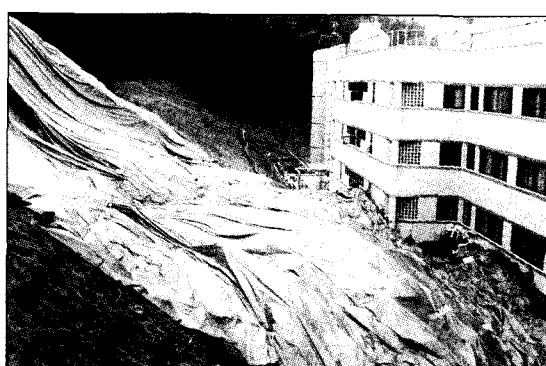
그림 12. 부산시 기장군 산사태 현장

(5) 부산시 기장군 정관면 달산리 「실로암의 집」
부산시 기장군 사회복지시설 실로암의 집 요양시설(지상4층, 연면적 7,901m²)의 뒷 편에 위치하고 있던 약 35° 경사로 절개(높이 약 30m, 넓이 약 55m)된 사면에서 8월 10일 오전 7시 40분경 상부로부터 산사태가 발생하였다. 하부기반암과 상부풍화토의 경계를 따라 약 2,500톤 가량의 토사가 하부로 활동하여 4층 건물 가운데 1층이 5톤가량의 흙으로 매몰돼 방 2칸에 나눠 있던 어린이 11명 가운데 4명이 사망하였다. 이 사고의 원인은 집중호우시 배수불량으로 우리나라에서 자주 발생하는 전형적인 활동산사태(slide)로 판단되어지며 1.5m높이의 옹벽과 2m펜스가 건물뒤쪽으로 설치되어 있었으나 토사체 어에는 역부족이었던 것으로 사료된다.
