## 측벽형 스프링클러 헤드 디플렉터의 성형후처리에 따른 부식특성에 관한 연구

### A Study on the Corrosion According to Post-Forming Treatment of a Horizontal Side Wall Sprinkler Head Deflector

(주)스타코 기술연구소  
\*강원대학교 기계·메카트로닉스 공학부  
(2002. 02. 01. 접수/2002. 03. 13. 채택)

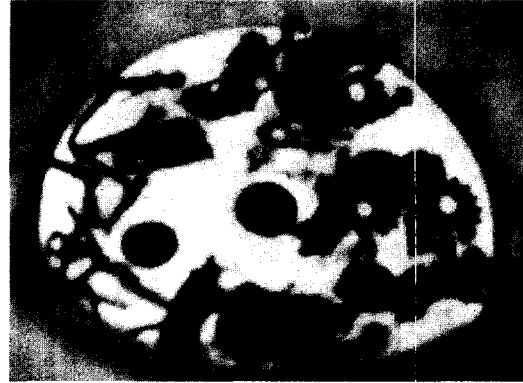
Fig. 5. 부식시험 중 촬영한 사진.

(1) 시험 시작 후 만 8일까지 균열이 전혀 일어나지 않았으나, 8일 6시간 경과 후 무처리 시편 1개에서 처음으로 균열이 발생, 파단된 것이 관찰되었다.

(2) Fig. 5에서 8일 23시간 경과 시 무처리 시편에 추가 균열이 일어난 것이 관찰되었다.

(3) 10일째 시험 종료 시 무처리 시편과 샌드블래스팅 처리 시편 모두에 균열·파손이 발생하였다. 무처리 시편보다 샌드블래스팅 시편이 약간 늦게 파손되어 부식에 약간 더 강한 것으로 나타났다.

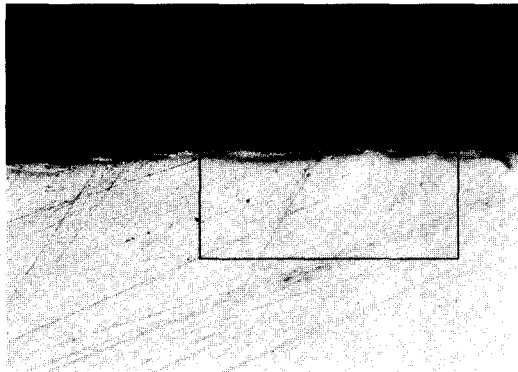
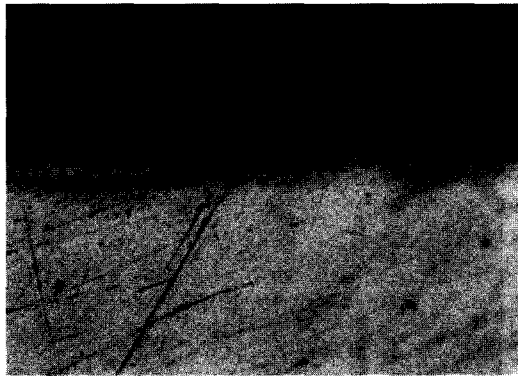
Fig. 8. 무처리 시편의 부식전 현미경 사진.

Fig. 8은 부식시험 전 무처리 시편을 관찰한 것이다. 표면이 약간 거친 것은 디플렉터의 성형공정에서 전단면이기 때문이다.

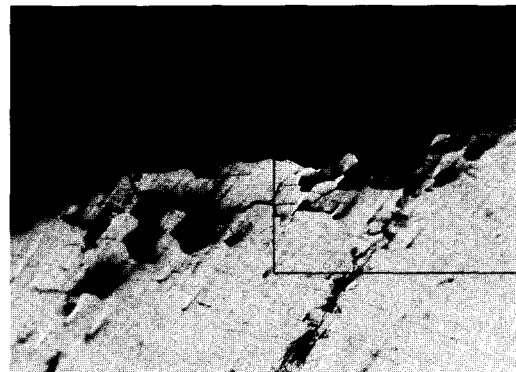
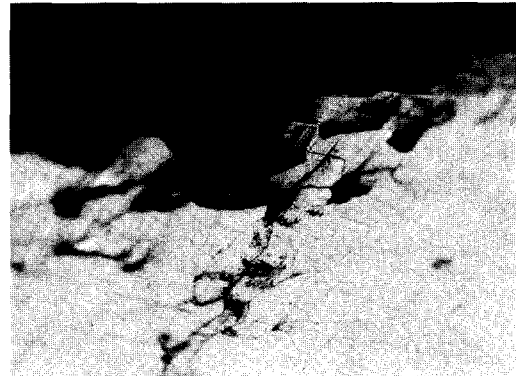
Fig. 9. 무처리 시편의 부식후 현미경 사진.

Fig. 9는 부식시험 후 현미경으로 관찰한 것이다. 시편의 표면에 상당한 부식과 크랙의 진행이 매우 심한 것을 볼 수 있다.

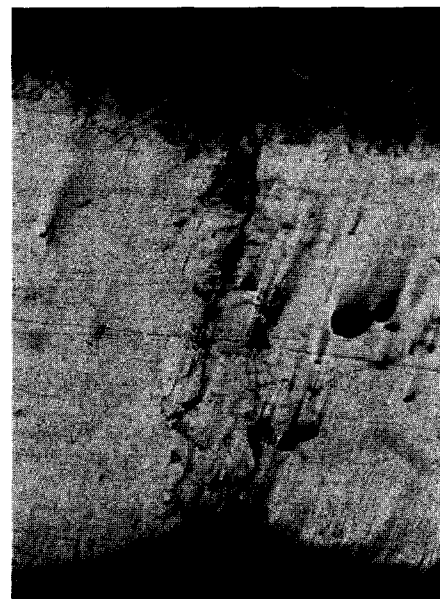
Fig. 10. 무처리 시편의 관통 부식균열.

Fig. 10은 크랙을 추적하여 관찰하여 본 것인데 소재를 관통하여 크랙이 진행되었음을 보여준다.

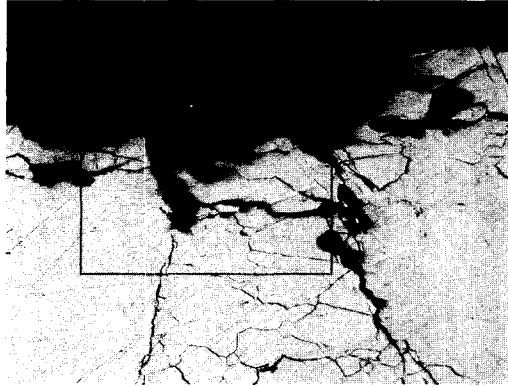
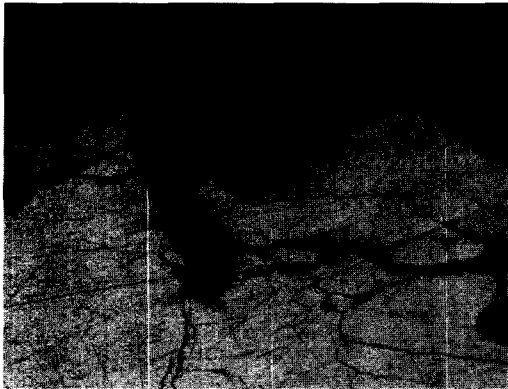
Fig. 11. 샌드블래스팅 처리 시편의 부식 후 현미경 사진.

부식시험 시 샌드블래스팅 시편은 무처리 시편보다는 늦게 파손되었으나, Fig. 11의 현미경 관찰결과는 오히려 무처리 시편보다도 더 많은 부식균열이 형성되어 있음을 보여준다.

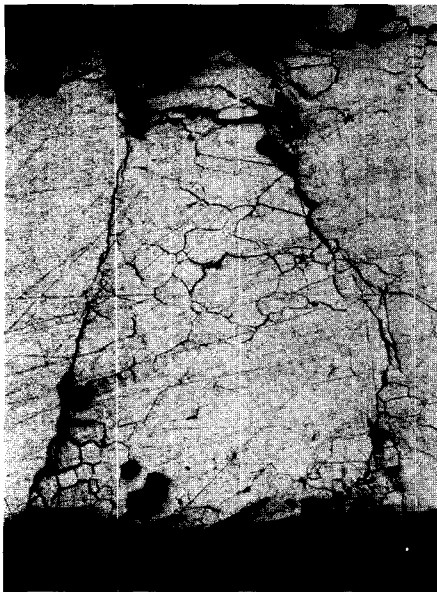
Fig. 12. 샌드블래스팅 처리 시편의 관통 부식균열.

Fig. 12는 균열이 시편 내부로 진행하여 완전히 관통한 것이다. 이러한 현상은 잔류응력을 제거하기 위한 샌드블래스팅 과정에서 이미 탄화규소에 의하여 표면에 부식가스가 침투하기 용이한 균열이 생성되었기 때문이다. 따라서 샌드블래스팅 처리로는 잔류응력 제거 효과가 미약하고 오히려 표면에 미세 균열을 발생시켜 내부식성에 악영향을 미칠 수 있는 것으로 판단된다.

면에 미세한 균열을 발생시키므로 부식파괴에 대한 방어책으로는 그 효과가 미약한 것으로 생각된다. 따라서 적절한 열처리 방법이 부식파괴의 예방에 가장 적합하다고 볼 수 있다.

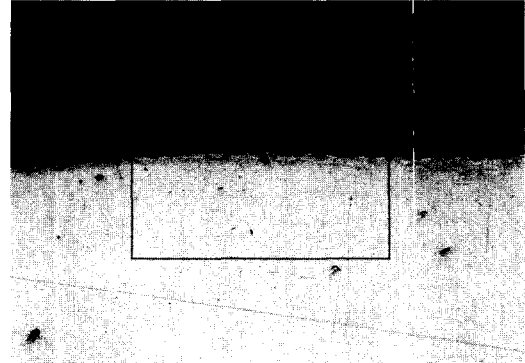
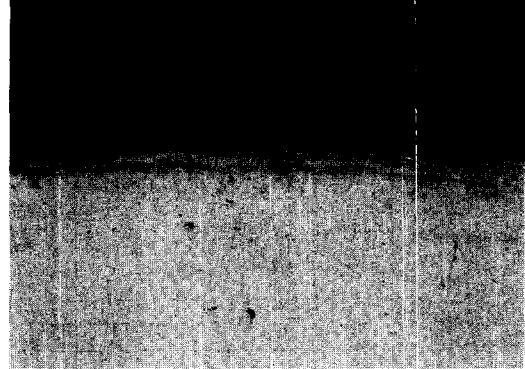
Fig. 13. 열처리 시편의 부식 전 현미경 사진.

Fig. 13은 열처리한 시편을 100배, 200배로 확대한 현미경 사진이다. 200배의 사진을 관찰하면 표면 근처에 열처리층으로 생각되는 띠를 형성하고 있는 것을 볼 수 있다.

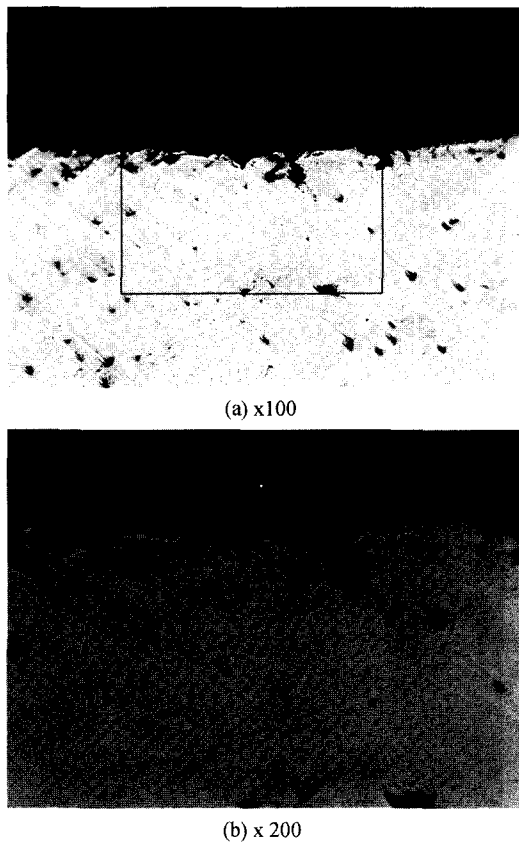
Fig. 14. 열처리 시편의 부식 후 현미경 사진.

Fig. 14는 부식시험 후의 현미경 사진으로, 표면에

부식층이 형성되어 있으나 부식균열이 내부로 전파되거나 관통되는 현상은 관찰되지 않았다.
