국내 붕괴특성을 고려한 암반사면의 평면파괴 조건 연구

Consideration of the Plane-Failure Condition of Rock Slopes according to Failure Characteristics in Korea

황 영 철 (Young Cheol Hwang)

한국도로공사 도로연구소

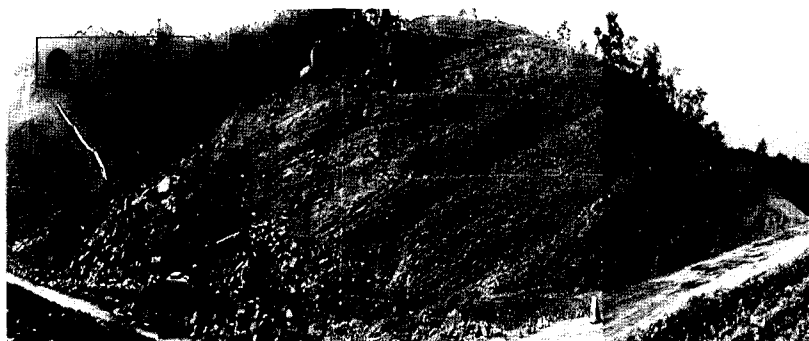
대상 사면은 층리가 발달해 있고 층리면을 따라 지하수가 유출되는 곳이 많으며 또한 gouge가 충전되어 있는 부분이 있으나 층리면의 방향과 사면방향이 많이 틀어져 있어, 평면파괴에 대한 불안요소는 당초 배제되어 있었다. 그러나 암질 불량에 의한 사면의 부분적 붕락 등의 이유로 구배를 완화하게 되고 공사도중 혹은 공사완료 후 강우에 의해 절리면이 포화되면서 수압에 의한 영향과 절리면 gouge의 전단강도 저하로 대규모 평면파괴가 발생하였다(Giani, 1988).

Figure 5의 사면은 사면의 좌측 계곡부에서 층리면을 따라 붕괴가 발생한 것이고, Figure 6의 사

Fig. 5. The failure state of Site 1 (From left of slope to the top of mountain).

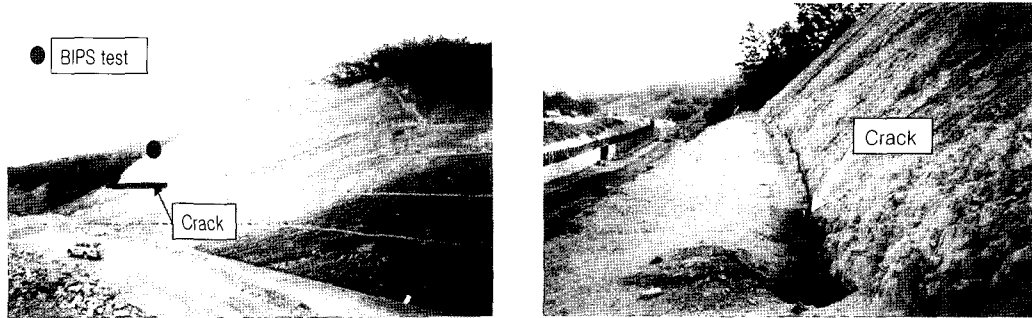
면은 대규모 붕괴는 발생하지 않았으나 층리가 발달한 사면에서 도로 계획고로부터 20m 높이 소단에 폭 5~10cm, 길이 약 80m 정도의 균열이 발생한 것을 나타낸다. 또한 Figure 7의 사면은 그림의 우측부분이 붕괴된 것으로 해당사면에서는 사면 좌측의 계곡부에서 대규모 붕괴가 발생한 것으로 대상 사면 모두 층리면을 따라 사면 계곡부에서 붕괴가 발생하였다.

Fig. 6. The failure state of Site 2(Crack on the left of slope - Width 5~10cm, Length 80m).

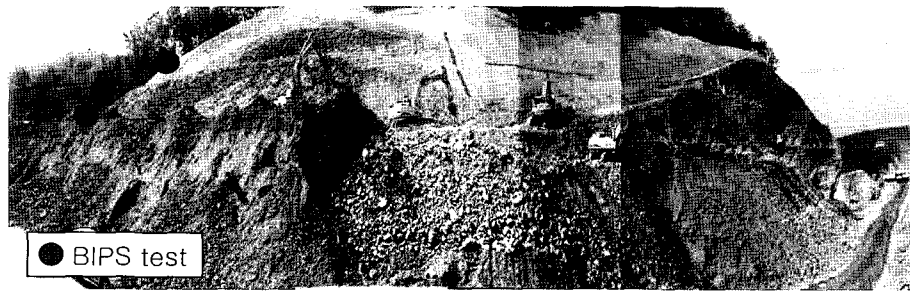
Fig. 7. The failure state of Site 3 (From the valley to the top of mountain).

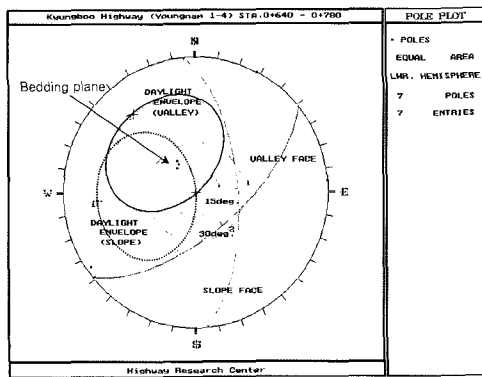
현장에서의 지표지질조사를 통해 얻은 자료로부터 평사투영해석을 실시하였으며, 평사투영해석시 절취면의 방향은 원 사면의 방향과 계곡부 사면방향에 대해 모두 실시하였다(Figure 11). 평사투영해석시 절리면의 마찰각은 gouge 전단시험 결과로부터 15° 정도로 추정하여 적용하였다. 해석결과 조사된 주 층리면들은 절리면의 마찰각이 15° 일 경우 daylight envelope 내에는 포함되나, 일반적인 평면파괴 조건인 사면방향과의 ±20°를 크게 벗어나 있어 안전에는 별 영향을 미치지 않는 것으로 판단할 수 있다.

Fig. 11. Slope stability analysis on Site 1.

그러나, 본 경우 사면 계곡부 쪽으로 대규모 평면파괴가 발생하였으며 층리면의 방향과 계곡부 사면의 경사방향이 거의 일치하여 강우등에 의한 절리면 포화시 점토질 gouge가 있는 층리면을 따라 파괴가 발생한 원인이 된 것으로 분석된다. 따라서, 일반적으로 적용되고 있는 암반사면의 평면파괴 조건에 대한 적절한 적용성 평가가 뒤따라야 할 것으로 판단된다. 특히 불연속면이 계곡부 쪽으로 연장될 경우에는 평사투영을 이용한 파괴

가능성의 추정시, 현장상황에 따라 계곡부 사면의 경사방향도 고려하여야 한다.

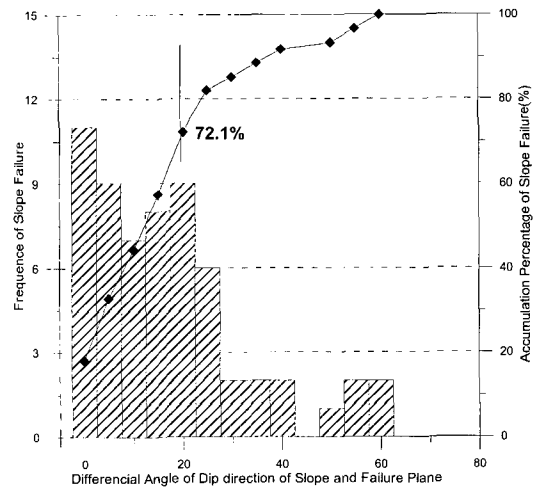
Fig. 12. The difference of slope face strike and failure surface strike(At plane failure).

분석된 평면파괴사면 중에 72.1%는 일반적으로 적용되는 평면파괴조건인 절리주향과 사면주향과의 차이가 ±20° 이내에서 발생한 것으로 나타났고, 나머지 27.9%는 이 조건을 벗어난 경우에 붕괴가 발생한 것으로 나타났다. 붕괴사태를 분석한 Figure 12의 그래프에서 실선으로 표시한 주향각

차이에 따른 붕괴 누적백분율 그래프는 주향각의 차이가 약 25° 정도까지는 급격한 경사를 이루며 일률적으로 증가하나 그 이후에서는 완만한 경사의 그래프를 나타낸다. 주향각의 차이를 25° 로 확대한다면 붕괴빈도는 82%에 도달하게 되며 이 각도를 벗어난 사례는 총 18%정도로서 61개소중에 11개소에서 발생한 것으로 조사되었다.

그러므로 산발적으로 발생한 주향각의 차이를 제외하고 비교적 빈도수가 많은 주향각 차이의 경계는 본 조사사례에서는 25° 로 평가되며, 평사 투영해석에 의한 안정성 판단시 이에 대한 고려가 필요할 것으로 판단된다.
