발전용 증기터빈의 Oil Deflector부 탄화물 퇴적에 의한 주기적 고진동 현상 규명

Examination of the Periodic High Vibration by the Accumulated Carbide at Oil Deflector of a Steam Turbine for Power Plant

양승현[†] · 박철현^{*} · 김재실^{**} · 하현천^{**}

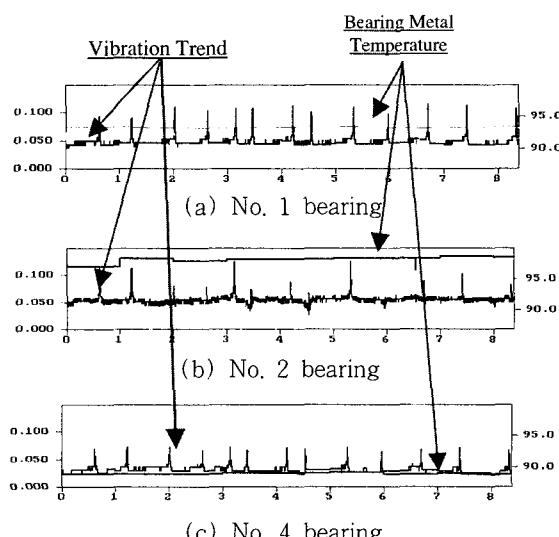
Fig. 2 Variation of vibration trend and bearing metal temperature(8 days)

링(No. 1, No. 2) 및 저압 터빈-A의 두번째 베어링(No. 4)에서 측정된 8일간의 진동 및 베어링 메탈의 온도 변화를 보여주고 있다. 정상적인 경우, 각 베어링에서 측정되는 진동치는 50 μm 정도의 양호한 진동치를 유지함을 알 수 있다. 그러나 진동이 증가하는 비정상적인 경우에는 진동치가 100 μm 을 상회하는 경향을 보인다.

이 경우, 진동 상승에 소요되는 시간은 약 40~60분 정도이고, 진동이 감소하여 정상 진동치로 환원되는데 소요되는 시간은 약 20~30분 정도로서 약 60~90분 정도의 주기적 고진동 현상이 1~2회/일 발생하고 있음을 알 수 있다. 본 터빈에서는 위와 같은 주기적 고진동 현상이 5달 이상 지속되고 있었으며 시간이 증가할수록 진동진폭이 서서히 증가하는 경향을 보이고 있었다.

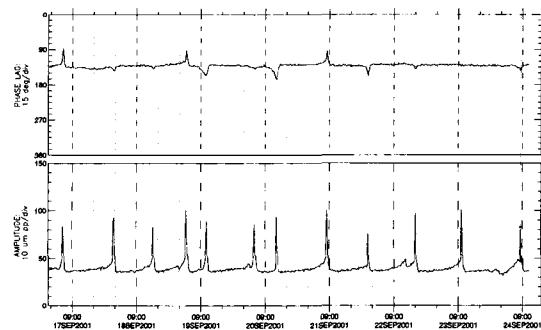
Fig. 5 Bode plot of No. 1 bearing

Fig. 5는 No. 1 베어링에 대한 bode plot으로서 주기적 고진동이 성장할 때마다 위상이 변화되고 있음을 보여주고 있다. Fig. 4와 5에서 보여준 결과들은 rubbing이 발생하는 경우에 측정되는 전형적인 진동 현상을 알 수 있다.

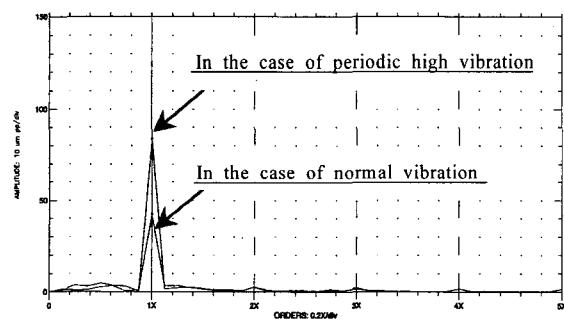
Fig. 4 FFT Analysis of No. 1 bearing

Fig. 4는 No. 1 베어링에서 측정된 진동신호에 대하여 정상적인 경우와 주기적 고진동이 발생한 경우에 대한 주파수 분석결과를 보여 주고 있다. 두 경우 모두 1X 진동성분이 지배적임을 알 수 있는데, 고진동이 발생하는 경우는 1X 진동성분이 더욱 크게 성장함을 알 수 있다.

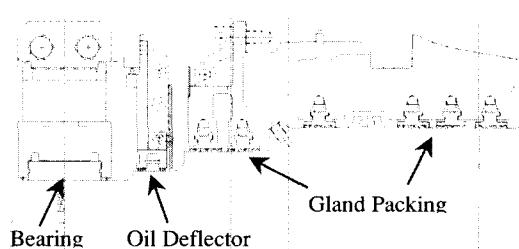
Fig. 6 Bearing, oil deflector and gland packing of HIP turbine

증기터빈에서 상대적으로 경미한 rubbing이 발생할 가능성이 가장 유력한 곳으로는 Fig. 6에서 볼 수 있는 바와 같이 seal tooth가 가장 작게 설치되어 있는 oil deflector부이다.

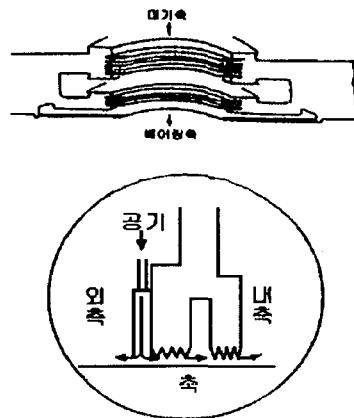
Fig. 7 Schematic of oil deflector

Oil deflector는 베어링에서 비산 되는 윤활유가 터빈 내부로 유입되는 것을 방지하기 위하여 베어링과 터빈 케이싱 사이에 설치해 둔 sealing 장치이다. Fig. 7에서 볼 수 있듯이 oil deflector는 오일 탱크 내의 부압의 영향으로 외부 공기가 oil deflector의 내측으로 흡입되는 구조로 되어 있다. 따라서 외부 공기 내에 이물질이 다량 내포되어 있다면 쉽게 oil deflector 내의 tooth에 유입, 퇴적될 수 있다.

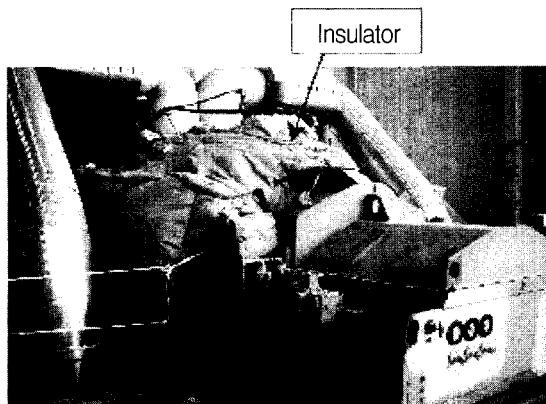
Fig. 9 Photograph of insulator installed on HIP casing

현장 조사 결과, 고중압 터빈의 케이싱에 설치되어 있는 보온재는 Fig. 9에서 볼 수 있듯이 매우 엉성하게 설치되어 있었다. 즉, 보온재 커브가 찢어져 내부 재료가 들어 나 있음을 볼 수 있고, 마감처리가 제대로 되어 있지 않았다.

실제로 현장에서 보온재 가루가 약간의 충격에도 쉽게 탈락됨을 확인할 수 있었으며, 터빈의 운전 중 케이싱이 진동하기 때문에 연속적으로 탈락되어 배압이 작용하는 oil deflector 내부로 쉽게 유입될 수 있는 것으로 평가되었다.

이를 위해서 기존 보온재를 전량 제거하고 새 보온재를 터빈 케이싱에 설치한 후 보온재 커브가 손상되지 않도록 고정시키고, 보온재 가루가 케이싱의 진동에 의해 탈락됨을 방지하기 위하여 마감처리를 철저히 수행하였다. Fig. 10은 수정한 보온재의 설치 상태를 보여주고 있다.
