품질관리 <건축물의 빈번한 결로하자의 원인 및 대책>

이 정철 / 현대건설(주) 기술연구소 연구원

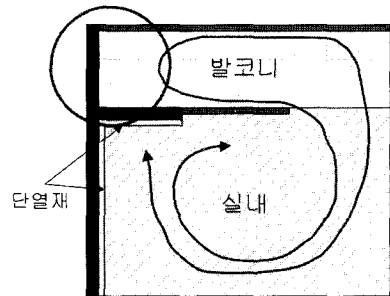
발코니 샷시가 없을 경우에는 외부의 건조한 공기가 그대로 발코니에 편하여, 결로발생이 없게 되나, 발코니 샷시를 설치하고 발코니와 실내 사이의 문을 열어 놓으면 실내의 습기가 그대로 발코니쪽에 유입되는 결과가 발생한다.

<그림 3> 발코니 샷시를 설치한 경우

발코니 결로는 발코니에 단열 및 방습조치가 전혀 되지 않은 상황에서 실내와 동일하거나 유사한 조건으로 사용하는데 그 발생원인이 있다. 그러므로, 설계시에, 보조주방이나 기타 실내와 유사한 용도로 사용하는 발코니에 대해서는 단열 및 방습을 하는 것이 가장 좋은 해결방안이다.

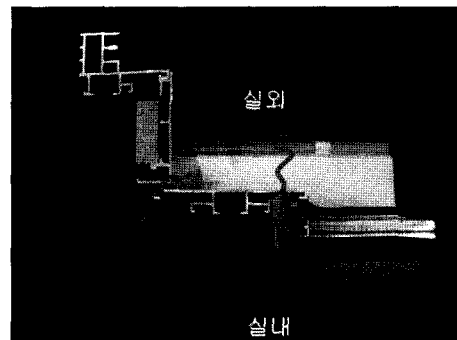
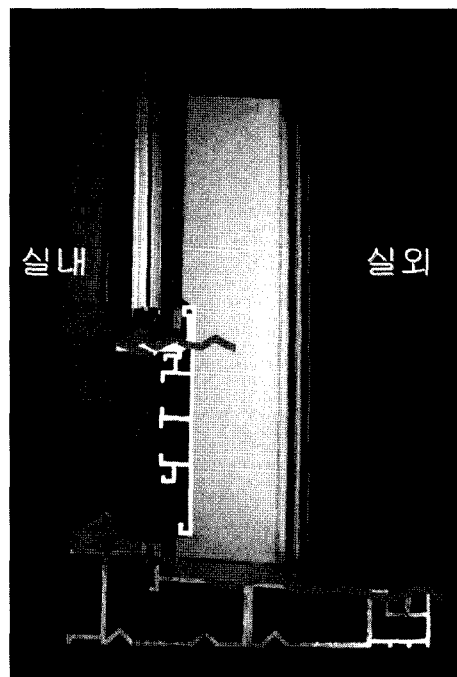
<그림 4> 하자가 발생한 시스템 창호

<그림 4>는 실제로 결로하자가 발생하여 입주자의 민원이 제기된 알루미늄+원목 복합 시스템 창호이다.

이 경우 창호 자체의 기밀성과 수밀성은 문제가 없었으나, 열전도율이 높은 알루미늄이 외부에서부터 실내와 인접한 부위까지 연결되어 있어 이른바 열교현상(thermal bridge)가 발생하였다. 외부의 차가운 온도가 실내측의 일부 부위(화살표 표시)로 영향을 미쳐 창호의 표면온도를 낮추어 결로가 발생하였다.

창호의 성능검토에 있어서 기밀성 및 수밀성은 일반적으로 많이 검토가 되지만, 단면상의 열교현상에 대해서는 거의 검토가 이루어지고 있지 않다.

제품을 선정할 때 KS에 규정된 프레임과 유리의 열관류율 시험 및 결로발생 시험을 실시하는 것이 바람직하며, 가능하면 MOCK-UP TEST를 실시하여 하자를 미연에 방지하는 것이 최선의 대책이다.

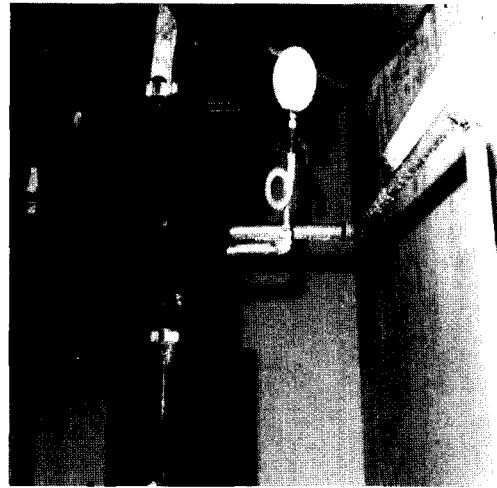
여름철 지하공간에 발생하는 결로수의 원인은 거의 대부분 실외의 습한 공기이다. 이는 겨울철과 반대되는 현상이다. 지중의 온도는 깊이에 따라 차이가 있지만

외기와 일사에 의한 영향이 적어 연중 10 ~ 20℃ 범위를 보인다. 이에 반해서 여름철 외부 공기는 25 ~ 30℃, 상대습도는 60 ~ 80% 정도를 보이게 된다.

여름철의 공기중의 습기가 물로 응결되는 온도(노점 온도)는 대략 18℃ ~ 20℃를 보이게 되므로, 지중온도의 영향을 받아 20℃ 이하로 유지되던 구조체에 외부 공기가 유입되면 결로가 발생하게 된다.

<그림 6> 지하 하절기 결로 발생사진

건물의 지하는 전기실이나 기계실, 주차장, 창고, 계단실 등으로 주로 사용되기 때문에 공조시설이 안되어 있는 곳이 많다. 따라서 외기가 그대로 유입되면 결로가 발생할 가능성이 높다. 결로가 발생되면 곰팡이의 번식 등의 문제는 물론이고, 심한 경우 신발이 젖을 정도의 결로수가 흐르기도 하며, 시공 중에 결로발생으로 인하여 후속 마감공정(도장 등)이 지연되는 경우도 발생한다. 실제로 지하주차장 같은 경우에는 결로수로 인하여 바닥의 에폭시 도장을 하지 못하여 공기지연이 되는 사례가 자주 발생한다.

모든 결로의 대책방법과 동일하게 하절기 결로 역시 제습과 단열보강의 2가지 방법이 있다. 공조설비가 있는 경우에는 제습이 가능하지만, 겨울철과 달리 실외의 습기가 결로의 원인이므로 환기를 할 경우 제습이 아닌 가습이 되어 결로가 심해질 수 있다. 따라서 설비적인 방법 외에는 제습이 어렵다.

단열보강 방법은 표면의 온도를 높여 반영구적으로 결로를 막는 방법이 될 수 있다. 특히 실내의 벽체쪽에는 단열성과 투습저항성이 높은 드라이버트 마감을 하여 하절기 결로를 해결할 수 있다.

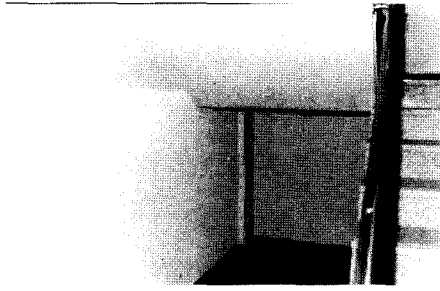
<그림 7> 지하 하절기 결로발생 부위의 드라이비트 시공

드라이비트나 기타 단열보강은 벽체 및 천정부위에는 적용이 가능하나, 바닥의 경우에는 현재 단열보강이 어렵다. 특히 지하주차장과 같은 부분에는 차량의 하중 등의 문제로 인하여 바닥 단열이 거의 불가능하다. 설계단계에서 바닥구조체 시공 전에 외단열을 하는 방법이 있으나 이미 발생한 하자에 대해서는 대책이 없다.

바닥은 결로가 발생하더라도 트렌치 또는 배수판 등을 이용하여 결로수를 원활하게 배수하는 것이 현재로서는 최선의 방안이다.

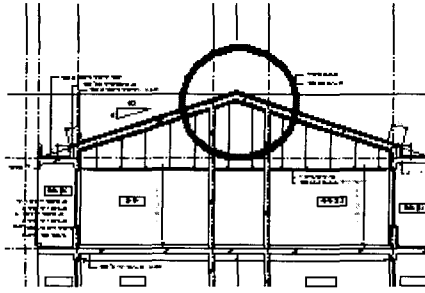
<그림 10>에서와 같이, 최상층의 경우 단면상에서 비슷한 양상의 온도분포를 보이는 곳이 있다. 이러한 경우 실내에서 발생한 습기는 천정 마감재를 투과하여 지붕 내부 공간으로 유입되고, 온도가 낮은 모서리부위에 닿아 결로가 발생하여 아래로 떨어질 수 있다. 이러한 경우 천정 마감재가 얼룩이 지는 하자가 발생하게 된다.

<그림 10> 아파트 박공지붕의 열교부위

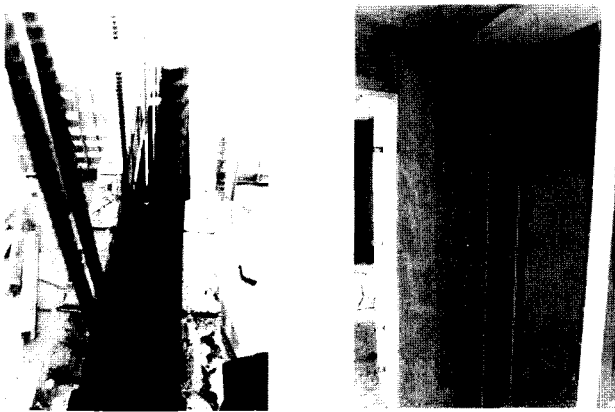
<그림 11>거푸집을 이용한 단열부위 두께 확보

그림과 같이, 약 10mm 정도의 두께로 단열 모르터를 시공하거나 판상단열재를 매입하게 되는데, 특히 단열모르터의 경우 습식공법의 특성상 배합비나 기타 시공여건에 따라 본래 가지고 있는 단열성능을 발휘하지 못하는 경우가 다반사이다. 단열모르터의 부착력이 낮기 때문에 시공성이 떨어져 시멘트 배합을 시방보다 늘려서 시공하여 하자가 발생하는 경우도 있다. 또한

SPEC에 명시된 단열물탈 자체의 단열성능은 일반적으로 발포폴리스티렌(스티로폼)의 절반정도이므로 실제 시공될 경우 일반 단열재에 한참 못미치는 성능을 보이게 된다.

현재 설계된 아파트에서는 단열물탈 시공시 철저한 품질관리를 통하여, 시방에 명시된 정확한 배합 및 시공이 이루어지도록 하고, 판상단열재 매입의 경우 후속 마감공정과의 공백기간동안의 보양을 통하여 단열재가 훼손되지 않도록 하는 것이 중요하다.

또한 천정에 매입되는 결로방지용 판상단열재와의 마감선 일치가 되도록 하며, 사이가 뜨거나 단열재가 파손된 부위는 발포 우레탄 폼 등의 뽐칠 가능한 자재를 이용하여 단열재가 연속이 되도록 하여야 한다.

특히 콘센트나 등기구를 위한 전기BOX 등이 매입된 부위는 단열재가 누락되기 쉬운 부분이므로 최종 마감 이전에 단열보강을 하여 국부적인 결로현상을 방지할 수 있도록 하는 것이 좋다.
