히팅카고 응고사고 분석
- 나일브렌드를 중심으로 -
김영모* · 이옥용**

An Analyse for Solidified Accident of Nile Blend Crude Oil

Young-Mo, Kim* · Ok-Yong, Lee**

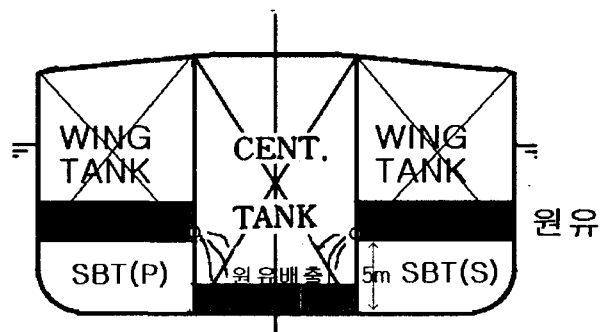
[그림 1] M/T British Spirit 횡단면도와 Free flow

- ① 국제해양오염방지협약(MARPOL 73/78)¹⁾ 요건에 맞는 분리밸러스트탱크(Segregated ballast tank; SBT) 선박이나 중앙탱크는 단일선저(Single bottom) 탱크이고 양 현측 탱크(Wing tank) 하부에 5m 높이의 L자형 SBT가 존재한다.

- ③ 현측 탱크는 화물의 흐름을 좋게 하기 위하여 대부분의 구조물을 하부 벨러스트탱크에 배치한 반면, 중앙탱크는 선체의 강도를 유지하기 위한 각종 구조물을 상하, 좌우로 배치하고 있다.
- ④ 중앙탱크 하부에 탱크를 좌우로 가로지르는 횡방향 웹(Transverse webs)과 수평 프레임(Horizontal frames)에는 선수에서 선미방향으로 화물이 흘러갈 수 있도록 직경 20cm의 배수구(Drainage hole)가 선저에서 10cm 높이에 뚫어져 있다.
- ⑤ 각 화물탱크 바닥에는 가열화물을 운송하기 위해 다른 유조선과 마찬가지로 바닥에서 12cm 높이에 히팅코일(Heating coil)이 설치되어 있다.²⁾

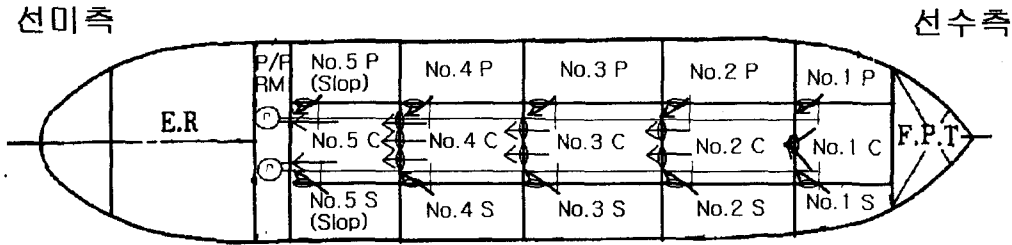
[그림 2] Free flow discharge 시스템

- ② 각 탱크의 잔유는 중력에 의해 5번 중앙탱크로 흘러가도록 설계되고(Free flow discharge system) 5번 탱크에서 잔유를 일괄적으로 양하하거나, 각 탱크별로 개별적으로 양하할 수 있는 배관구조를 갖추고 있다([그림 1] 및 [그림 2] 참조).

그러나 본선의 경우는 대기온도는 26~28℃, 해수온도는 24~26℃ 범위의 비교적 양호한 외부환경 조건 하에서도 탱크내 화물 평균온도 35.07℃에서 50℃까지 올리는데 11일이 경과하여 화물온도 상승은 1일 평균 1.35℃에 불과하였다. 이 상승률은 통상적인 설계기준인 1일 평균 5.5℃에 비해 매우 낮은 가열율로서, 나중에 각 탱크별 온도편차가 출항시에는 1℃ 이내에서 양방향 도착시점에서는 16.5℃까지 벌어지고 있는 점으로 보아 각 탱크의 히팅코일에 동일한 열량이 공급되지 못하였음을 짐작할 수 있다. 결국 이 과정에서 선박 탱크 바닥에는 발전기 고장으로 발생한 얇은 응고층 위에 추가로 발생한 응고층이 선박바닥으로부터 10 cm높이에 위치하고 있는 배수구(Drain hole)를 막았을 것이며, 자연방류(Free flow discharge) 방식을 택하고 있는 사고 선박에서 배수구가 막힘으로써 기름의 흐름이 차단되었을 것으로 보인다.

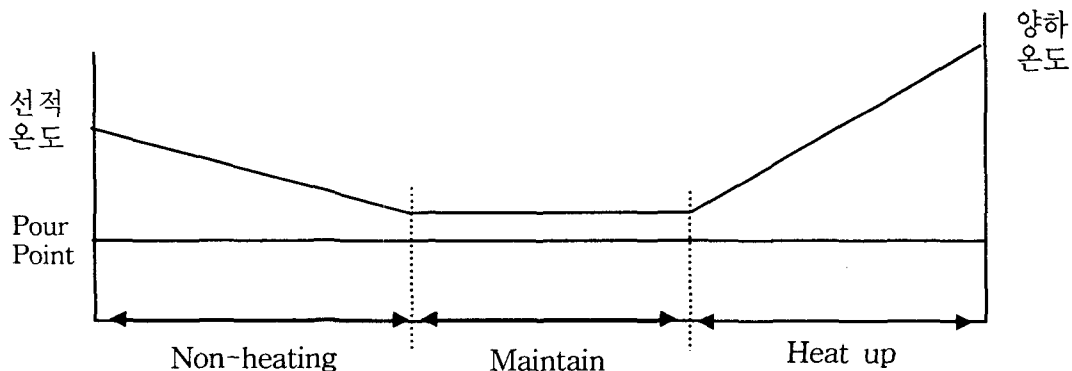
[그림 3] 원유운송중 heating schedule

히팅카고를 적재하고 장기 항해시 높은 온도를 계속 유지하는 것은 지속적인 보일러의 가동으로 인하여 연료소모가 매우 크므로 수화주축의 특별한 지시가 없는 한 아래의 [그림 3]과 같은 Heating schedule에 따르는 것이 효율적이고 경제적인 히팅방법이다.⁴⁾

즉, 선적항 출항후 일정기간 동안은 히팅을 실시하지 않으며, 화물의 온도가 어느 정도 내려가면 화물의 응고를 방지할 목적으로 "Pour point + α"의 온도(혹

은 수하주가 요구하는 온도)를 유지하기 위해 히팅을 실시한다. 그리고 양하항 도착전 적당한 시기부터 본격적인 히팅을 시작하여 양하항 도착시 원유성상표상의 양하온도(혹은 수하주가 요구하는 온도)까지 올리게 된다.

이렇게 할 경우 항해 초기에는 평균적으로 유동점을 조금 상회하는 온도에서 화물을 운송하므로 화물 탱크내 특정 부위의 온도가 유동점을 하회하여 일부 응고된 화물층이 형성된다 해도 본격적인 히팅으로 양하 온도까지 가열하는 기간에 응고층이 완전히 용해될 뿐만 아니라 가열된 기름의 대류 현상으로 인하여 하부에 침전되어 있던 Wax 성분도 다시 섞이게 된다. 다만 왁스성분을 많이 함유하고 있는 고유동점(High pour point) 원유의 경우 다른 히팅카고에 비해 2~3일 정도 일찍 본격적인 히팅을 시작하는 것이 탱크 바닥부분의 응고된 기름을 확실하게 용해시키는 방법이다.

이상과 같은 히팅카고 운송방법에 비추어 볼 때 선적후 일정기간동안 선적시의 온도인 33.5℃ 정도를 유지하는 것은 업계의 관행에 따른 경제적인 화물가열 방법으로, 초기의 화물가열 중지가 다량의 ROB를 생

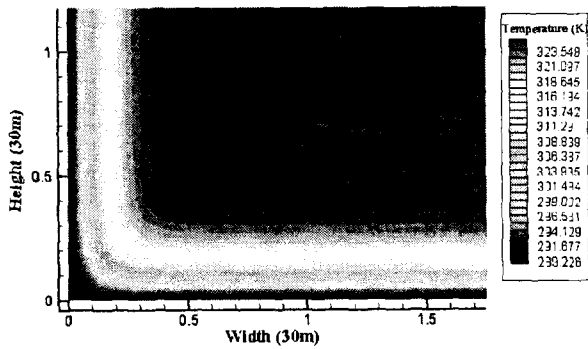
[그림 4] 화물탱크내 온도변화 추이

컴퓨터 시뮬레이션으로 3일 후 원유탱크내 온도분포와 유동점 이하로 되는 부피비율은 다음 [그림 4] 및 [그림 5]와 같다.

컴퓨터 시뮬레이션 결과, 3일 후 원유선 전체의 약 1%에 해당하는 부분이 유동점 이하로 냉각됨을 보이고 있다. 이 결과는 원유선의 내부로부터의 냉각효과 등과 같은 냉각조건을 완벽하게 고려하지 못하였으므로 절대값 차원보다는 경향성을 의미있게 보아야 할 것이다. 즉, 원유선 내부의 유동성 확보를 위한 히팅은 지속적으로 유지되어야 하며, 히팅이 중단된 시점부터 벽면으로부터 원유는 냉각되기 시작하고, 벽면 근처는 짧은 시간내에 유동점 이하로 냉각되어져서 그 두께는 지속적으로 커져가며, 수 % 수준의 ROB를 유발할 수 있다.

따라서 히팅카고를 운송하는 원유선은 다른 어떠한 요인보다도 양하중에 화물이 충분한 유동성을 유지할 수 있도록 규정온도를 유지하는 것이 매우 중요하므로, 이를 위해 히팅시스템(heating system)이 정상적으로 유지되고 사용될 필요가 있다.
