# 알루미늄 철도차량 차체의 손상 방지를 위한 연구

## Studies on the Prevention of Damages on the Carbody of Aluminum Rolling Stock

**Key words :** Aluminum Carbody(알루미늄 차체), Loading Test(하중 시험), Fatigue Test(피로 시험), Damages(손상), Failures(파괴), Reliability(신뢰성)

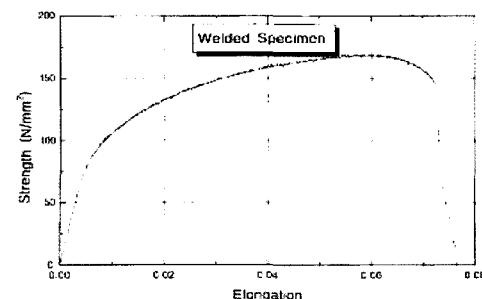
알루미늄 합금은 열처리계 합금과 비열처리계 합금으로 분류해 볼 수 있는데, 열처리계 합금의 경우 용접부의 인장강도는 용접열에 의한 열처리 효과의 소멸로 저하된다. Fig. 3은 알루미늄 합금(A6005A) 용접부 인장 시편의 인장 시험에 의한 응력-변형도 관계를 보여 준다. 모재의 항복강도 및 인장강도가 각각 215 MPa과 245 MPa이고, 연신율이 8 %[3, 4]임을 고려하면 강도 저하가 35 %에 이르렀을 수 있다.

Fig. 3 Tensile strength of welded joint of aluminum alloy

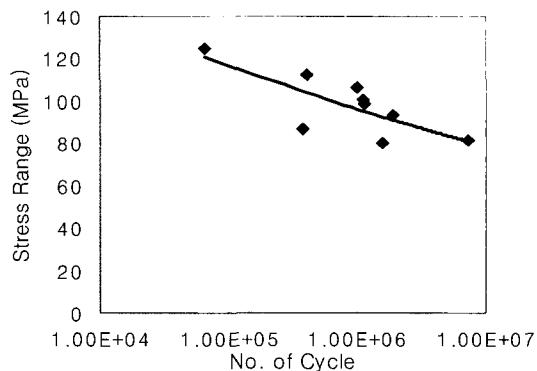
2. 절에서 언급한 바와 같은 내부에 존재하는 결함은 알루미늄 합금 용접부의 피로강도를 저하시킨다. 과도한 내부 결함은 용접부 피로강도를 급격히 저하시킨다. 알루미늄 압출재 용접부 인장시편에 대해 편진 피로강도 시험을 실시하였다[5, 6]. SN곡선 상에 표시한 시험 결과는 Fig. 4와 같다. 편진 피로강도 시험은 최소 응력은 0이고 평균응력이 응력 진폭이 되도록 수행하였다. Fig. 4의 시험 결과는 결합의 크기가 시편 두께(2mm)의 1/3을 초과하지 않는 경우의 피로강도 시험 결과를 정리한 것이다. 용접 결합의 정도에 따라 피로강도는 현저히 저하되는데, 응력 진폭 100 MPa의 경우, 표면에 나타나는 결합의 크기에 따라 피로강도를 정리해 보면 Fig. 5와 같다. Fig. 5는 피로강도 확보를 위해서 결합의 최소화가 필수적임을 말해 준다.

Fig. 4 Fatigue strength of tensile specimens of welded joint

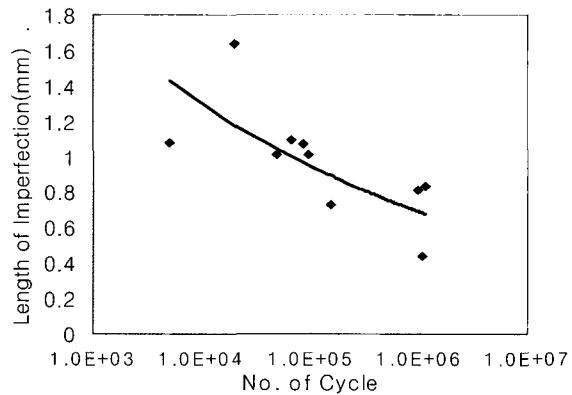
Fig. 5 Reduction of fatigue strength according to length of imperfection

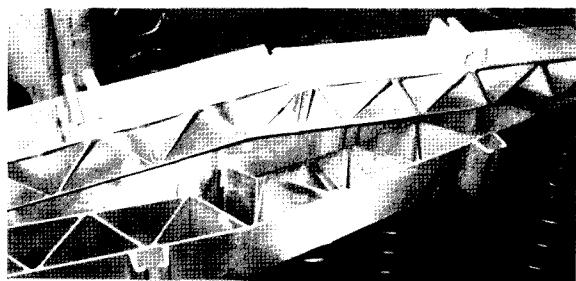
결과에 따르면, 시험편에 따라 용접부 뿐만 아니라 T슬롯 부위 또는 모재 부분에서도 피로파괴가 발생하였다. 알루미늄 압출재 용접부의 피로강도는 모재에 비해 현격히 저하되지만, 구조물에서는 기하학적 형상 설계에 의해 용접부에 작용하는 응력이 감소 될 수 있어서 용접부에서 피로 손상이 발생하지 않을 수 있다. T슬롯 부위와 같이 응력 집중이 가능한 기하학적 형상을 갖고 있는 부분에 대해서는 정밀 해석에 기초한 형상 설계가 필요함을 Table 1은 보여 준다.

Fig. 6 Fatigue failure of aluminum extrusion components

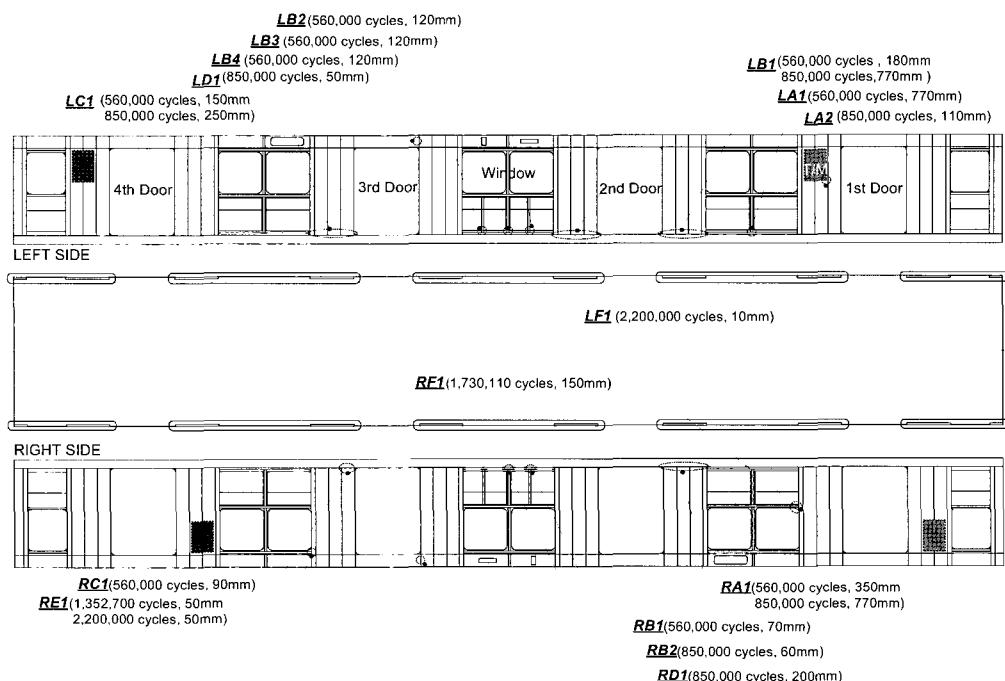
Fig. 12 Fatigue cracks of car-body
