주사전자현미경(SEM)을 이용한 일회용침 끝의 미세 형태에 대한 관찰

장인수, 박종배¹⁾, 송범용²⁾, 이창현³⁾

Observation of Micromorphological Characteristics of Acupuncture Needle Tip Using SEM

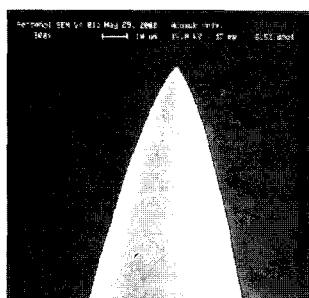
Fig. 1. Normal tip of a acupuncture needles

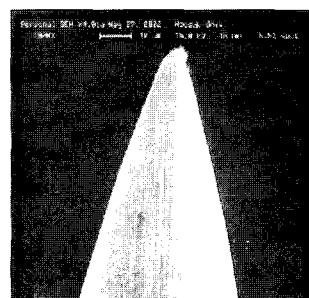
Fig. 2. Scratch marks on the surface of needle
