기술기사

# 국내도로 상의 절삭 덧씌우기 공법의 보수부위 선정·결정의 문제점 및 대안

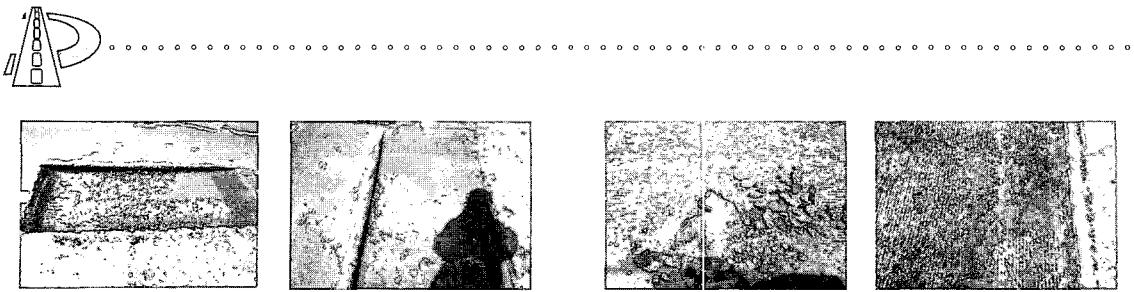
사진 4는 도로 손상부의 40mm 노면 절삭 후 절삭 하면의 상태를 보여 준다. 이 절삭 하면은 덧씌우기 보수 후에 덧씌우기 표층에 대하여 기층의 역할을 수행해야 하는 층이 된다. 그러나 사진에서 볼 수 있듯이, 절삭 하면이 수분의 영향으로 인하여 하면의 혼합물의 흐트러짐 및 골재의 탈락 그리고 수분이 여전히 존재하여 기층으로서의 제 역할을 수행치 못하는 노후된 상태인 것으로 나타나 있다. 이러한 하면 위에 바로 아스팔트 혼합물의 포설은 아스팔트 혼합물에 대한 수분 민감성을 전혀 고려하지 않는 것이고 또한 하면의 혼합물의 흐트러짐 및 골재 탈락에 대하여 전혀 고려하지 않는 것이다. 이런 상태로의 포설은 또다시 보수 후 빠른 시일 내에 보다 큰 보수될 구간으로 확장될 것이다. 따라서 절삭 하면의 이러한 것들은 혼합물의 부착을 저해하는 아주 큰 요인으로 반드시 제거되어야 한다.

사진 4. 보수 부위 절삭 후 수분 영향에 의한 하면의 상태
