## 수소손상 검출과 평가기술

### Detection and Evaluation Technique of Hydrogen Attack

원순호\*<sup>†</sup>, 현양기\*, 이종오\*, 조경식\*, 이재도\*

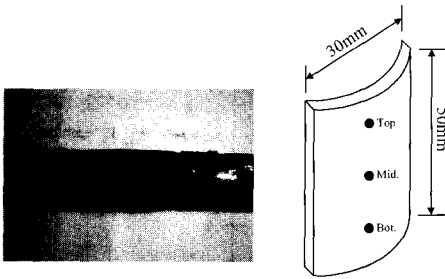
시험편은 현장에서 사용 중 수소손상으로 사고가 발생한 S경유 열병합 보일러 wall 튜브 및 주변 튜브 3개에서 샘플링 하였다. 각 튜브에서 수소손상된 부위(90° ,A<sub>HA</sub>, B<sub>HA</sub>, C<sub>HA</sub>, D<sub>HA</sub>로 분류)와 건전한 부위(270° ,A<sub>SD</sub>, B<sub>SD</sub>, C<sub>SD</sub>, D<sub>SD</sub>로 분류)에서 채취하여 총 8개의 시험편을 준비하였다. 시험편의 재질은 ASTM A210 Gr.A-1로 튜브의 설계사양 및 가동조건은 Table 1과 같고, 파열된 튜브 및 초음파 측정용 시험편은 Fig. 2와 같다.

Fig. 2 The ruptured boiler tube and specimen

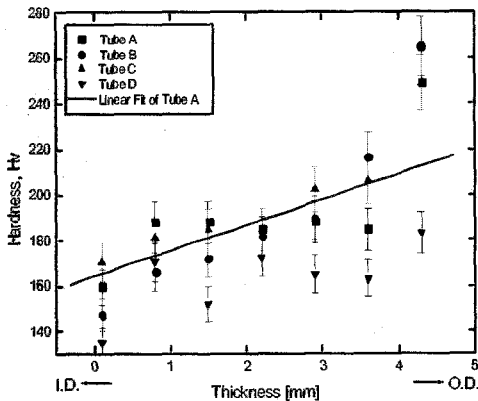
Fig. 6 The results of Vickers hardness test

Fig. 6 는 경도를 측정한 값으로 튜브 A, B, C 및 D 모두 튜브 내부쪽의 경도값이 외부쪽보다 낮았다. 이는 외부쪽보다 내부쪽이 수소손상의 영향을 많이 받았음을 입증하는 결과이다. 실험결과에 나타난 실선은 Tube A에 대해 linear fit한 결과이다.
