침몰 유조선 경신호의 추가 해양오염 가능성에 관한 연구

Analysis of the risk of further oil spill from Sunken Tanker, "Kyung-Shin"

This paper presents the results of a ten-day long survey for assessing the possibility of further oil spillage from the sunken tanker, Kyung-Shin(995 G/T), which had sunken in the East Sea, off Pohang City, in February 1988. The survey was conducted using remotely operated vehicle(ROV), manned submersible and ultrasonic thickness gauge in September 2001. The external inspection by the optical camera shows that small scale oil spill has been continued from the sunken ship. It's hull thickness was also measured at several points of the ship, using an ultrasonic sensor for assessing the current corrosion status of the sunken ship. Taking into account the results of this survey and the existing salvage report, it is estimated that the remaining oil in the tanker is approximately 600 kl, and this oil could be leaked into marine environment due to continuous severe corrosion if no preventive is taken.

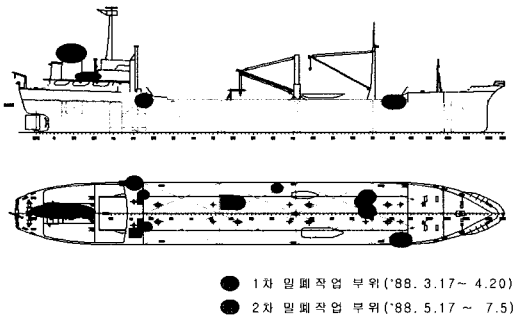
Fig. 1 Sealed point of Kyung Shin in 1988.

침몰 유조선 경신호의 기름 유출공 폐쇄 작업은 1차로 1988년 3월 20일부터 4월 23일 실시되었으며, 2차 폐쇄 작업은 1988년 5월 17일부터 7월 5일까지 수행되었다. 1차 폐쇄 작업은 4점묘박(FPMS, Four Point Mooring System)으로 작업모션을 침몰선 상부에 고정시킨 후 심해 잠수장비(SDC, Submersible Diving Chamber)에 잠수사(혼합기체잠수)가 탑승 침선까지 하강하여 밀폐작업을 수행하는 방법으로 수행하였으며, 2차 밀폐작업은 잠수사가 수상 작업모션의 감압 탱크(DDC, Deck Decompression Chamber)내에서 감압한 후 수중 작업용 캡슐(PTC, Personal Transfer Capsule)로 이동, 캡슐을 침선까지 하강하여 밀폐작업을 수행하였다. 사고당시 밀폐작업을 수행한 작업자가 포항해양경찰대에 제출한 작업일지와 결과보고서를 바탕으로 침몰 경신호의 유출부위 및 유출공에 대한 밀폐작업에 대한 결과를 종합하면 Fig. 1과 같다[3],[4].

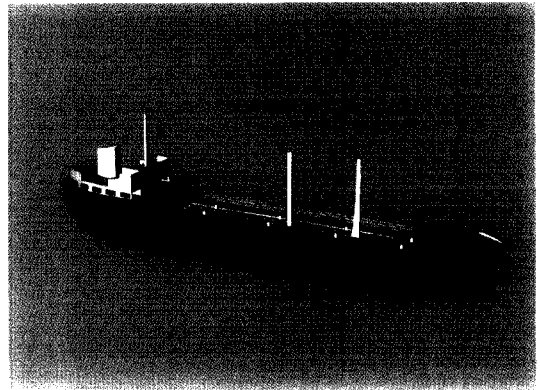
Fig. 8 Conceptual image of the remaining oil in Kyung Shin.

파괴가 일어나지 않았을 경우 탱크 내에 여전히 기름이 잔존하고 있을 가능성을 보여준다. Fig. 8은 Fig. 1과 밀폐 작업 보고서 등을 바탕으로 경신호 내에 기름이 잔존할 가능성이 높은 구역을 나타낸 그림이다. 이러한 주요 기름 유출 부위와 사고 보고서에 나타난 유출량 추정 자료를 바탕으로 추정하였을 때 침몰 유조선 경신호에는 1988년 7월 5일 현재 최대 680kl의 기름이 잔존하고 있었을 것으로 추정되며, 그 후 13년이 경과하면서 간헐적으로 유출된 기름 양을 고려하면 현재 최대 약 600kl의 기름이 선체 내에 남아 있을 것으로 추정된다[6],[7]. 그러나 본 추정결과는 현실적으로 어려운 탱크별 직접 계측에 따른 결과가 아니므로 현존하는 기름의 양과는 차이를 가질 수 있다.

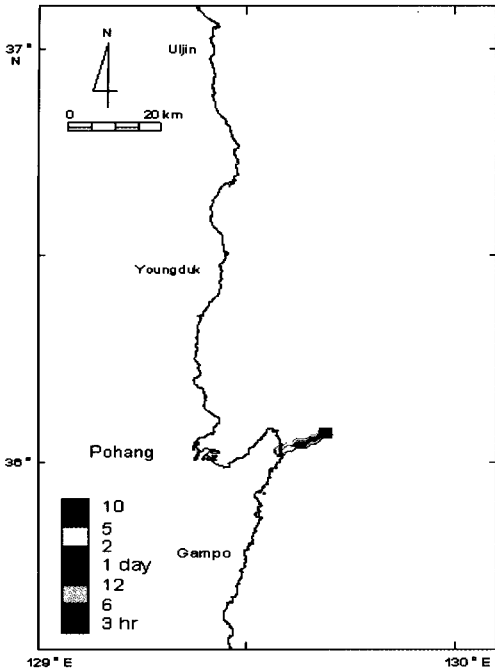
Fig. 16 Result of oil spill simulation.
(Input wind speed : NE 15m/sec)

경신호에서 유출량이 증가하여 주변 해양을 오염시킬 가능성에 대한 분석은 경신호 침몰지점 주변해역의 해역특성(바람, 수온, 해수 유동)을 바탕으로 1986년부터 1995년까지 10년간 평균적 바람상태에서의 유출유 확산 시뮬레이션 결과와 악천후 또는 태풍과 같은 특정상황에서의 유출유 확산시뮬레이션 결과를 바탕으로 수행되었다. 본 연구의 유출유 확산 예측 시뮬레이션은 한국 해양연구원에서 개발된 유출유 확산 예측 시뮬레이션 시스템을 활용하였다[10]. 분석 결과 평균적 바람상태에서는 정도의 차이는 있지만 사계절 모두 유출유가 북동방향으로 확산되고 해안으로는 부착하지 않는 것으로 나타났다(Fig. 15 참조). 특정상황에서는 시뮬레이션 조건을 8 방위(북풍, 북동풍, 동풍, 남동풍, 남풍, 남서풍, 서풍, 북서풍)에서 5%이상의 바람이 지속적으로 작용하는 경우로 설정하였으며, 시뮬레이션 결과, 북동풍, 동풍, 남동풍이 지속적으로 나타나는

경우에 한하여 바람의 세기와 시간의 차이는 있지만 유출유가 해안에 부착하는 것으로 결과가 나타났다(Fig. 16 참조). 이 결과는 사고당시의 기상상태(사고당시 기상(최대) : 북동 14%~18%, 1988. 3. 14)에 따른 유출유 해안부착 상황과 일치한다.
