아파트 지하주차장의 균열방지 대책

- 현장사례조사를 중심으로 -

A Study on the Flaw Prevention Countermeasure of Crack in Apartment House Underground Parking Area

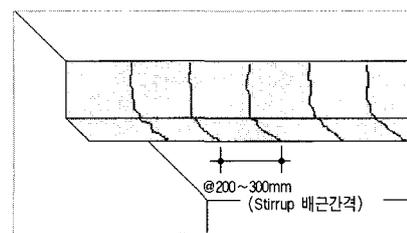
많은 현장에서 특히 보의 늑근(stirrup)의 배근 간격에 따라 보 표면으로 균열이 발생한 경우가 많았으며, 이 균열은 보 하부에서 양 측면으로 연결된 경우가 많았다.(b1, c1현장)

이 균열은 대개 표면에서 피복두께 깊이까지 발생한 균열이었으며, 피복두께가 약 10mm 내외로 얇은 경우인 경우가 많았다.

이 부위는 균열보수 후에도 같은 부위에서 다시 균열이 발생하고 있는 것으로 관찰되었다.

그림 1. 스티럽 위치에 발생한 균열

특히 보의 경우 늑근(stirrup)의 피복두께 부족에 따른 늑근 위치에 따라 미세균열이 많이 발생하고 있다.

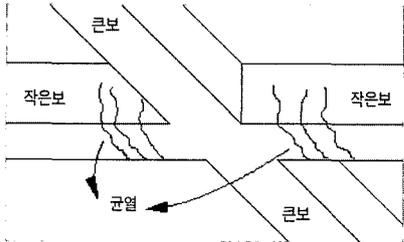
보에서는 변곡점 및 큰보 작은보가 만나는 교차부위에서 균열이 발생된 것을 볼 수 있었으며(a1, b2현장) 현장 조사결과 이는 변곡점 부위의 철근이음길이 및 보 교차부위 철근의 정착길이를 충분히 확보하는 것이 필요할 것으로 사료된다.

그림 2. 큰보-작은보 교차부위 균열

현장조사결과 슬래브 및 보의 변곡점 부근에서 많은 균열이 발생한 것으로 나타났으며 이의 원인은 슬래브와 보의 변곡점은 설계시 가정한 위치가 실제로 응력이 변화하는 경향이 있으므로 이에 대비하여 여장길이(15D 이상)를 두어 설계하는 것이 필요하다.⁸⁾ 표 4.1은 각국의 철근비를 나타낸 것으로 일본과 영국은 우리나라보다 철근 배근량이 많은 것으로 나타났다.

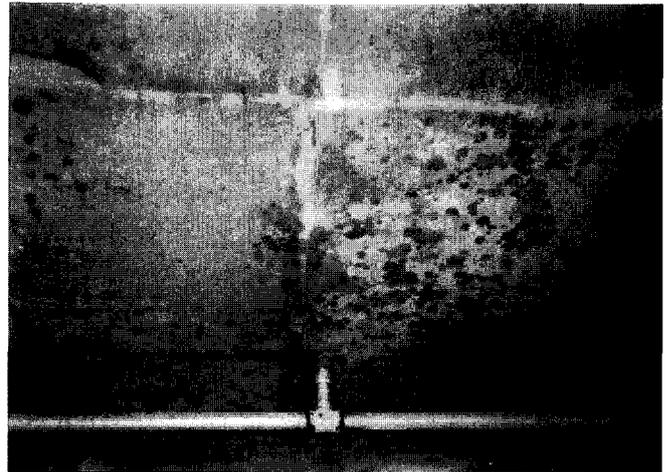
지하외벽은 대체로 액체방수 안방수공법으로 시공되고 있었으며, 시공조인트, 부재간 접촉부위, 또는 균열부위에서 누수가 생겼고, 특히 보호벽이 없는 부위는 누수로 인한 페인트 마감의

탈락, 결로 및 곰팡이 등이 발생하였다.(a2, b1, c1현장)

결로 및 곰팡이 발생은 누수 이외에 넓은 지하주차장의 공사 완료한 후 내부의 공기순환을 자연환기에만 의존하기 때문에 원활한 내외부 공기의 순환이 이루어지지 않아서 발생한 것으로 판단된다.

사진 2. 곰팡이 발생

이를 방지하기 위해서는 지하층 외벽에 방수보호벽 시공 및 공사중에 내부의 공기를 순환시키는 환기설비 설치가 필요하다.
