충돌형태에 따른 자동차 프레임 변형시 변형분석 및 차체수리에 관한 실험적 연구

An Experimental Study on the Deformation Analysis and Automotive Body Repair in Automobile Frame Deformation according to Collision Types

Abstract : In present study, the deformation analysis and automotive body repair were analyzed with respect to collision types by case studies. As a result, lots of data for the automobile frame deformation caused by collision were collected and analyzed according to collision types. It was shown from the result that the frame deformation patterns were able to be roughly grouped by collision positions of vehicles. Repair plans of deformed frames could be carried on the measured data. It was shown that the deformed vehicle frames were sufficiently repaired to be normal in driving characteristics from the performance test of repaired vehicles.

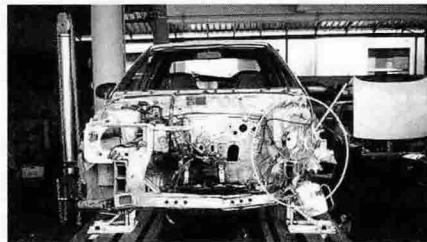
Fig. 8. Impact point of damaged vehicle

Fig. 8은 Table 1의 사례1인 전면우측 충돌이며 원으로 표시된 부분은 사고차량의 정면충돌지점을 나타내고 있다. 대상차량은 엑셀이며 Fig. 9의 차체 치수도에 의해 동그라미로 표시된곳에 계측기를 설치하여 측정하였다. Fig. 10은 프레임측정 결과이며 그림에서 Low는 Fig. 9의 차체치수도의 기준치보다 낮아 센터라인케이지의 세로자가 아래로 쳐져 기준치보다 길이가 길어진 경우이고, High는 차체치수도의 기준치보다 높아 센터라인 케이지의 세로자가 위로 올라가 기준치보다 길이가 짧아진 경우이며,

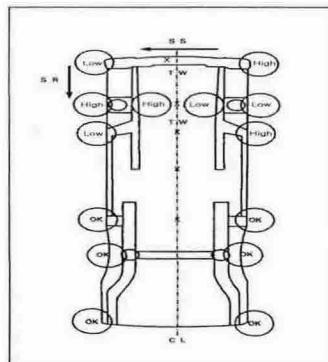
Fig. 10. Measured results on misaligned EXCELL structure

OK는 차체치수도의 기준치와 일치한 경우이다. 프레임의 변형을 분석하면 Fig. 9의 차체치수도 G₁지점에 트램게이지를 설치하여 사고차량을 측정한 결과 프론트크로스멤버의 차체치수도는 900mm인데 반하여 사고차량은 810mm이므로 Fig. 10의 센터라인(CL)을 중심으로 우측으로 너비가 변형된 사이드스웨이(SS : Side Sway) 현상이 발생하였음을 알 수 있다. 이는 차량충돌시 전면프레임의 우측면쪽으로 충돌하여 우측옆으로 밀려 센터라인이 이격된 것으로 생각된다. 한편 Fig. 10의 프레임측정 결과를 보면, Fig. 9의 차체치수도의 G₁지점에 센터라인 계측기를 설치하여 충돌후 사고차량을 계측한 결과 테이텀라인으로 부터 전면우측 지점까지의 기준치인 220mm 보다 65mm 낮은(Low) 285mm이였고 전면좌측부는 기준치인 220mm 보다 20mm 높은(High) 200mm이였으며, Fig. 9의 차체치수도의 G₅지점에 계측기를 설치하여 계측한 결과 테이텀라인으로부터 전면우측 지점까지의 기준치인 762mm 보다 32mm 높은(High) 730mm 이였고 전면좌측부는 기준치인 762mm 보다 42mm 낮은(Low) 804mm이였다. 그리고 Fig. 9의 차체치수도의 G₂지점에 계측기를 설치하여 계측한 결과 테이텀라인으로 부터 전면우측지점까지의 기준치인 104mm 보다 5mm 낮은(Low) 109mm이었으며 전면좌측부는 기준치인 104mm 보다 10mm 높은(High) 94mm이었다. 따라서 계측기를 설치한 G₁, G₅, G₂지점으로 전면부 좌측과 우측이 높이가 서로 교대로 높고 낮아 비틀린 형태인 트위스트(TW : Twist)가 발생함을 알 수 있다. 트위스트는 충돌시 차량손상이 큰 경우(대파) 발생하며 사례1경우는 충돌로 인해 전면우측부 또는 전면좌측부가 올라가 있거나 내려가 있으면 반대는 내려가 있거나 올라가 있어 트위스트가 발생

함을 알 수 있다. 또한 Fig. 9의 차체치수도의 G₁지점에 G₂지점까지 계측기를 설치하여 사고차량을 트램게이지로 계측한 결과 Fig. 10과 같이 전면 우측 충돌로 인해 프론트사이드멤버의 기준치인 1111mm 보다 90mm 짧아진 1021mm로 쇼트레일이(SR : Short Rail)이 발생함을 알 수 있다. 쇼트레일은 프레임 파손시 가장 일반적인 형태중 하나이다. 사례1의 경우는 전면우측 충돌시 우측레일이 아코디온 형태처럼 밀려나서 짧아진 형태이며 차체치수도와 비교한 결과 우측레일이 90mm가 짧아졌음을 알 수 있다.

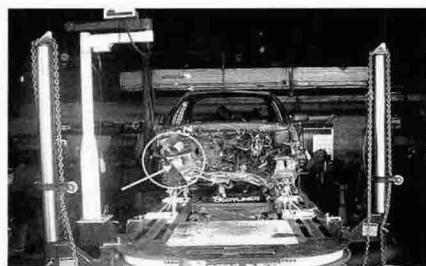
Fig. 14. Impact point of damaged vehicle

Fig. 14는 Table 1의 사례2인 전면좌측 충돌유형이며 그림과 같이 사고차량의 전면부 좌측충돌지점을 나타내었다. 대상차량은 엑센트이며 Fig. 15의 차체치수도에 의해 동그라미로 표시된 부분에 계측기를 설치하여 변형을 측정하였다. 충돌된 사고차량의 프레임변형을 분석하면 뒷면, 중앙부분은 이상이 없으나 트램게이지로 측정한 결과 Fig. 15의 차체치수

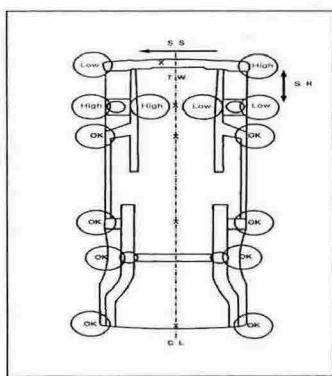
Fig. 16. Measured results on misaligned ACCENT structure

도의 프론트크로스멤버 기준치인 400mm보다 120mm가 짧은 280mm가 계측되어 좌측으로 너비가 변형되어 있어 사이드스웨이(SS) 현상이 발생했음을 알 수 있다. 이는 차량충돌시 전면프레임의 좌측면쪽으로 충돌하여 좌측옆으로 밀려 Fig. 16처럼 센터라인(CL)이 이격된 것으로 생각된다. Fig. 15의 차체치수도에서와 같이 트랩케이지 계측기를 ①과 ⑥에 설치하여 프론트사이드멤버 길이를 측정한 결과 기준치인 583mm보다 152mm 짧아진 431mm가 측정되어 Fig. 16처럼 전면 좌측부에 쇼트레일(SR)이 발생함을 알 수 있다. 이는 전면좌측 충돌시 좌측사이드멤버가 아코디온 형태처럼 밀려나서 짧아진 형태이며 Fig. 15의 차체치수도와 비교한 결과 좌측사이드멤버가 152mm가 짧아졌음을 알 수 있다. 또한 Fig. 15의 차체치수도처럼 ①지점에 센터라인계측기를 설치하여 충돌된 사고차량을 계측한 결과 데이텀라인으로부터 전면우측 지점까지의 기준치인 235mm보다 12mm 낮은(Low) 247mm이었으며 전면좌측부는 기준치인 235mm보다 16mm 높은(High) 219mm이었다. 또한 Fig. 15의 차체치수도의 ⑥지점에 맥퍼슨계측기를 설치하여 계측한 결과 Fig. 18에서처럼 데이텀라인으로부터 전면우측지점까지의 기준치인 811mm보다 10mm 높은(High) 801mm이었으며 전면좌측부는 기준치인 811mm보다 5mm 낮은(Low) 816mm이므로 계측기를 설치한 ①과 ⑥지점을 기준으로 전면부 좌측과 우측이 높이가 서로 교대로 높고 낮아 비틀린 형태인 트위스트(TW)가 발생함을 알 수 있다. 이는 전면좌측 충돌로 인해 전면좌측부 또는 전면우측부가 올라가 있거나 내려가 있으면 반대는 내려가거나 올라가 있어 트위스트가 발생함을 알 수 있다.

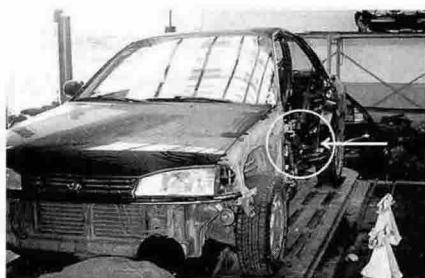
Fig. 20. Impact point of damaged vehicle

Fig. 20는 Table 1의 사례3인 측면 B필라 충돌이며 그림에서와 같이 차량의 측면 B필라 충돌지점을 나타내고 있다. 대상차량은 엘란트라이며 프레임변형을 분석하면 전후면 게이지의 수평에 맞는 반면에 Fig. 21의 차체치수도에 의해 동그라미로 표시된 G₁지점에 트램게이지 계측기를 설치하여 계측한 결과 프론트크로스멤버 폭이 기준치인 480mm보다 8mm짧아진 472mm이었으며 역시 차체치수도에 의해 G₂지점에 트램게이지 계측기를 설치하여 계측한 결과 좌측사이드멤버와 우측사이드멤버사이의 폭이 기준치인 448mm보다 12mm 짧아진 436mm이었다. 따라서 Fig. 22에서의 분석결과처럼 중앙부 게이지는 킥다운과 센터핀이 왼쪽으로 밀려들어가 사이드스웨이가 형성되어 있으나 전면은 반대로 오른쪽 사이드스웨이가 형성되었음을 알 수 있다. 이처럼 전면프레임이 우측옆으로 밀려 센터라인이 이격되었고 중앙부에는 좌측옆으로 밀려 센터라인이 이격되어 바나나 형태로 사이드스웨이 변형이 일어났는데 이는 차량 측면충돌시 사이드 멤버에 충격이 집중되어 일어난 결과로 생각된다. 또한 측면 B필라 충돌로 중앙부가 휘어져 G₂지점에서 G₃지점까지 계측기를 설치하여 계측한 결과 중앙부의 사이드멤버의 기준치인 1334mm보다 62mm줄어든 1272mm가 계측되어 쇼트레일이 발생됨을 알 수 있다. 한편 측면 B필라 충돌로 높이의 G₂지점에 센터라인게이지를 설치하여 계측한 결과 데이터라인에서 사이드멤버까지 기준

높이인 150mm보다 42mm낮은 108mm가 계측되어 데이터라인으로부터 변형인 새그(Sag)가 발생하였다. 새그는 사이드멤버의 두면이 똑같이 위로 휘어진 킥업(Kick up)과 반대로 아래로 휘어진 킥다운(Kick down)이 발생하는데 사례3의 경우는 위로 휘어진 킥업이 발생함을 알 수 있다. 이는 Fig. 20처럼 충돌시 충돌지점이 높아 훈더와 도어가 뒤로 밀려서 킥업이 일어났으며 G₂지점에서 G₃지점까지 계측한 결과 킥업으로 인해 데이터라인보다 42mm 처져 있음을 알 수 있다. 따라서 Fig. 23처럼 인장한 결과 데이터라인으로부터 사이드멤버의 높이가 151mm로 복원되어 새그가 수정됨을 알 수 있고 또한 좌, 우측 레일에 클램프를 사용하여 필요지점으로 타워를 이동하면서 인장을 실시한 결과 프론트크로스멤버의 길이, 좌우사이드멤버의 폭 및 중앙부사이드멤버길

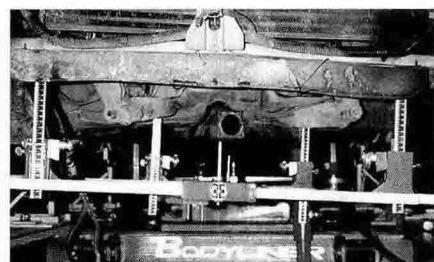
Fig. 26. Measuring process by measuring system

Fig. 24는 Table 1의 사례4인 측면 A필라 충돌이며 그림에서와 같이 차량의 측면 A필라 충돌지점을 나타내고 있다. 대상차량은 르망이며 육안으로보면 운전석 플로워 패널이 심하게 파손되었다. Fig. 25의 차체치수도에 의해 ①번지점에 계측기를 설치하여 Fig. 26과 같이 사고차량의 변형을 측정한 결과 프론트크로스멤버의 길이가 기준치인 550mm보다 13mm 짧아진 537mm이었으므로 전면부에 사이드스웨이가 발생함을 알 수 있다. 이는 사례3의 경우와 달리 사례3의 B필라 충돌 경우보다 앞부분인 측면 A필라 충돌시 사이드멤버에 충격이 집중되지 않아 바나나

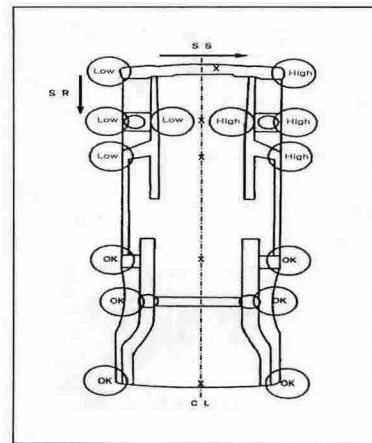
Fig. 27. Measured results on misaligned LEMANS structure

형태의 변형이 발생되지 않았으며 따라서 전면프레임의 우측옆으로만 밀려 센터라인이 이격되어 우측으로 사이드스웨이 현상이 발생된 것으로 생각된다. 또한 차체치수도의 ①지점과 ⑥지점 사이에 게이지를 설치하여 계측한 프론트사이드멤버의 기준치인 960mm보다 38mm 짧아진 922mm가 측정되어 Fig. 27과 같이 전면 우측부에서 쇼트레일이 발생함을 알 수 있다. Fig. 28처럼 인장을 실시하여 복원한 결과 프론트크로스멤버의 폭과 프론트사이드멤버의 폭이 각각 549mm와 959mm로 교정되어 프레임이 복원되었음을 알 수 있다.

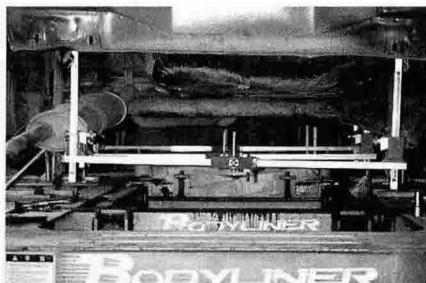
Fig. 29. Impact point of damaged vehicle

Fig. 29는 Table 1의 사례5인 후면충돌이다. 대상 차량은 르망이며 Fig. 30의 차체치수도에 의해 계측기를 설치하여 변형을 측정하였다. 차체치수도에 의해 계측기를 ⑫에 설치하여 Fig. 29와 같이 트램케이지로 리어크로스멤버를 측정한 결과 기준치인 1000mm보다 35mm 짧아진 965mm가 측정되었고 또한 그림과 같이 수평바가 좌측이 낮아 센터핀을 확인한 결과 좌측으로 사이드스웨이된 것을 알 수 있다. 이는 차량 후면충돌시 후면프레임의 좌측면쪽으로 충돌하여 좌측옆으로 밀려 센터라인이 이격 되었음을 알 수 있다. 또한 차체치수도에 의해 계측기를 ⑧과 ⑫에 설치하여 리어사이드멤버를 계측한 결과 기준치인 1258mm보다 19mm 짧아진 1239mm가 측정되어 후면 우측부에 쇼트레일이 발생됨을 알 수 있다. Fig. 32처럼 타워를 후면과 측면으로 이동시켜 인장하여 센터핀을 맞추어 트램케이지로 측정한 결과 리어크로스멤버와 리어사이드멤버의 길이가 각각 999mm와 1256mm로 차체치수도의 오차 한계 안에 있
