재해사례연구 감전·추락 재해

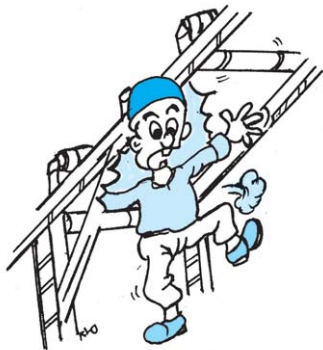
2002년 6월 ○일 09:00분경 경기도 남양주시 소재 ○○산업(주)레미콘 현장에서 골재를 벨트컨베이어로 운반하던 중컨베이어 아래로 떨어진 골재를 긁어 모아 회전중인 컨베이어로 퍼올리는 작업을 할 때 캐리어 폴리와 컨베이어 벨트 사이에 작업자의 팔과 머리가 협착되어 사망한 재해임.

- 가. 벨트컨베이어 가동중 청소작업 실시
- 나. 캐리어 폴리와 벨트사이에 형성되는 위험점에 대한 방호 미실시
- 다. 비상정지스위치 설치 부적절

- 가. 벨트컨베이어 청소작업시 운전정지 벨트컨베이어 하부에서 낙석제거 작업 등에는 운전을 정지시키고 기동스위치에는 잠금장치 설치 또는 “청소중”의 꼬리표를 부착하고 작업하여야 함.
- 나. 위험점에 방호울 및 접근방지울 설치 벨트컨베이어 하부 캐리어 폴리와 벨트 사이의 위험점에 방호울 또는 작업자의 접근을 방지할 수 있는 접근방지울을 설치하여야 함.
- 다. 비상정지스위치 추가 설치 벨트 등 위험점에 협착등 위험한 상황이 발생할 경우 기기의 기동을 정지시킬 수 있는 비상정지스위치를 설치하여야 함.

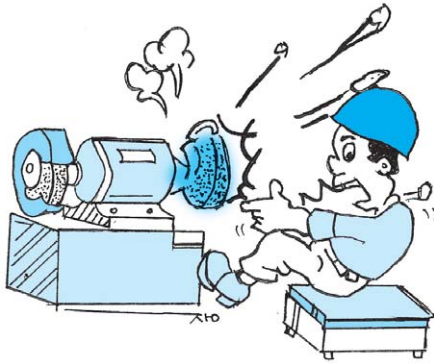
2002년 7월 ○일 15:30분경 부산광역시강서구 소재 ○○공업사에서 수도배관용 파이프 절단 바이트 날을 탁상용 연삭기로 연마작업을 하던 중 고속으로 회전하고 있던 숫돌이 파손되면서 재해자 흉부를 강타하여 사망한 재해임.

- 가. 연삭기 측면덮개 미설치
- 나. 연삭숫돌 사용전 결함유무 미확인
- 다. 안전작업 미실시

- 가. 연삭기 측면덮개 설치
 - 숫돌 파손시 파편 충격에 견딜 수 있는 충분한 강도를 가진 측면덮개를 설치하고, 연마작업시 파편이나 칩의 비래에 의한 위험을 방지하여야 함.
- 나. 연마작업시 안전작업 실시
 - 연마작업시 숫돌에 무리한 힘을 가하지 않고, 연마 가공 작업시 숫돌과 가공면과의 각도를 15~30°를 유지하여야 하고, 작업시작전 1분 이상, 연삭숫돌 교체후 3분 이상 시운전을 통해 결함유무를 확인
- 다. 사용전 연삭숫돌 검사 실시
 - 연삭숫돌 사용전 갈라짐, 잔금, 이빠짐, 흠집 등 외관 검사를 하고, 목재 해머로 가볍게 두들겨 소리로 이상음을 확인한 후 작업을 함.

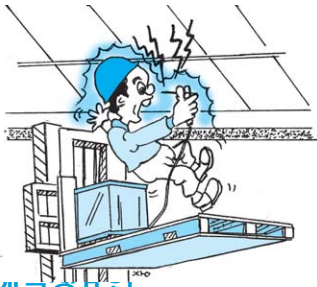
2002년 4월 ○일 10:00분경 경기도 시흥시 소재 (주)○○사업장 스폿용접라인 천장에 형광등을 설치하기 위해 포크리프트에 파렛트를 끼워 교류아크용접기로 용접작업하기 위해 접지선을 철골트러스 구조물에 연결하는 순간 용접기 홀더의 충전부에 접촉된 후 1.5m 아래로 추락하여 사망한 재해임.

- 가. 교류아크용접기에 자동전격방지기 미설치
- 나. 홀더선 피복손상에 대한 충전부 방호조치 미 실시
- 다. 부적절한 작업대 사용
- 라. 추락방지조치 미흡

가. 자동전격방지기 설치

습한 작업장소, 고소 작업장소, 도전성이 높은 작업장소에서 사용하는 교류아크용접기에는 반드시 성능검정에 합격된 자동전격방지기를 부착·사용하여야 함.

나. 교류아크용접기의 홀더선 등 충전부 방호철저

교류아크용접기의 홀더선, 전원선 등의 피복은 손상되지 않도록 유지·관리하여야 함.

다. 포크리프트 목적외 사용금지

포크리프트는 화물운반을 위한 기기로 작업자의 탑승 작업은 금지되어야 하며, 고속작업시에는 추락방지조치가 된 작업대를 사용해야 함.

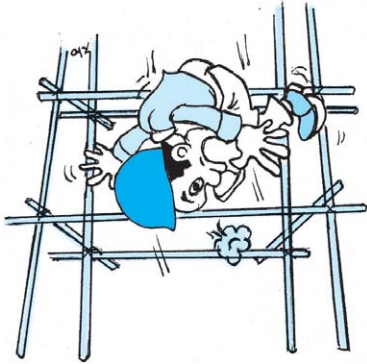
2002년 7월 00일 10:30분경 서울시 도봉구 ○○건설(주) ○○고등학교 신축공사 현장에서 재해자인 비계공이 지상 3층 외부비계 위에서 비계 해체작업 중 몸의 중심을 잃고 지상 1층 바닥으로 추락(약 10m)하여 사망한 재해임.

- 가. 안전대 부착설비 미설치
- 나. 보호구 미착용
- 나. 작업방법 불량

- 가. 안전대 부착설비 설치 및 안전대 착용 후 작업 실시
 - 비계 해체작업 등 높이 2m 이상인 장소에서 작업시 추락의 위험이 있을 때에는 안전대 부착용 로프 등 안전대 부착설비 설치 및 안전대 착용 후 작업 실시.
- 나. 올바른 개인보호구 착용
 - 안전모를 착용하는 때에는 턱끈을 체결하여 벗겨지지 않도록 함.
- 다. 작업발판 설치
 - 비계 해체 작업시 작업 발판을 설치 한 후 안전하게 작업을 실시해야 함.

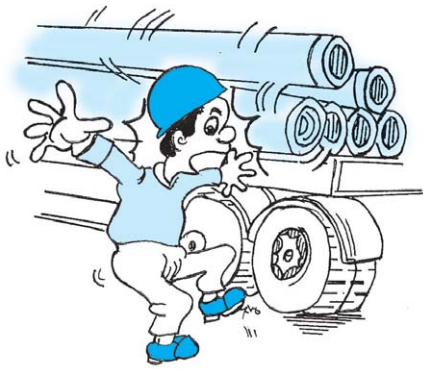
2002년 5월 부산시 수영구 (주)○○건설 ○○아파트 신축공사현장에서 지게차를 이용하여 콘크리트 파일 하역작업을 하던 중 지게차 포크를 하적단의 5개 파일 중 2개를 떠올리는 순간 위에 적재되어 있던 파일이 무너져 구르면서 썰기(고임목)를 끼우던 트레일러 기사를 강타하여 사망한 재해임.

- 가. 작업방법 불량
- 나. 중량물 취급시의 작업계획 미수립
- 다. 관리감독소홀

가. 화물중간에 빼내기 금지

적재된 화물을 하역작업시 하단이나 중간에서 화물을 빼내면 적재된 화물더미가 불안정해지므로 균형이 흐트러지지 않도록 위에서 차근차근 하역해야 함.

나. 중량물 취급시의 작업계획 수립 및 이행

중량물 취급 등 위험한 작업에 있어서 작업계획서를 작성하고 이를 준수하도록 내용을 당해 근로자에게 주지시킴.

다. 작업지휘자 지정 철저

화물의 중량이 100킬로그램 이상인 화물을 차량계 하역운반기계로 내리는 작업을 할 때에는 당해 작업 장소에 지휘자를 지정하여 작업을 직접 지휘토록 함.

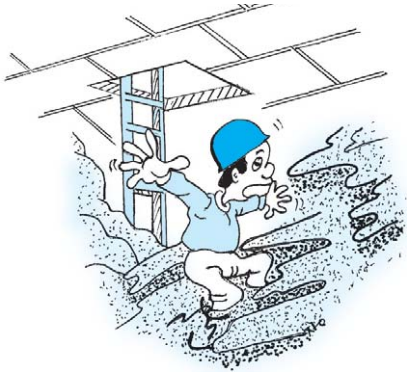
2002년 4월 전북군산시 소재 ○○산업(주)작업장에서 파목을 분쇄하여 톱밥을 생산 하던 중 재해자가 톱밥이 사이클론 집진설비 배출구를 막아 배출되지 않자 이를 확인하기 위해 집진설비 가동을 중지시키고 톱밥 사일로에 들어가 점검할 때 톱밥이 붕괴되어 질식사망한 재해임.

- 가. 톱밥 사이클론 집진설비 점검방법 부적절
- 나. 구명줄 미착용
- 다. 작업감시자 미배치

- 가. 사이클론 집진설비 외부에서 점검
 - 외부에서 사이클론 집진설비 배출구 측에 진동을 가하는 진동설비 설치 및 수공구 등을 활용하여 집진설비 외부에서 배출을 원활히 하도록 안전작업 실시.
- 나. 구명줄 등 착용
 - 부득이 집진설비 내에 들어갈 경우에는 작업자의 몸에 구명줄을 걸고 윈치 등을 설치하여 근로자가 저장물에 묻히는 것을 방지하기 위한 조치를 하여야 함.
- 다. 안전작업 허가서 발급
 - 사일로내 작업시에는 산소결핍 재해가 발생할 수 있으므로 안전작업 허가서를 발급받아 사전에 충분한 안전조치가 확보된 후에 작업을 실시하여야 함.
