# 폐수처리장에서의 질식사태 발생사례(6)

- 집수정 내 수중 슬러지 제거작업 시 유해가스 및 산소결핍에 의한 질식 -

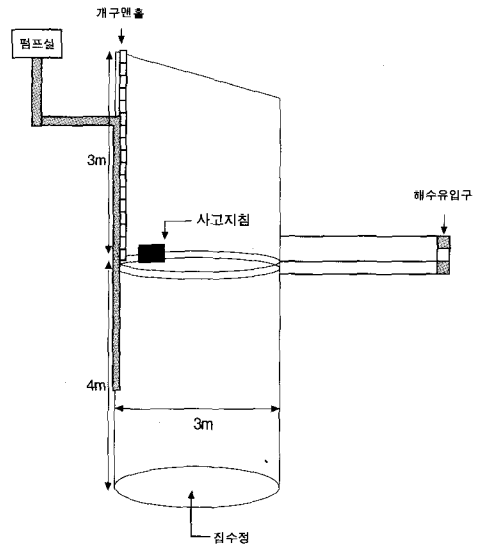
개구 맨홀 □ 50cmX50cm

- 집수정(깊이 7 m, 직경 4 m인 원형)은 바닷물을 침전에 의해 정수하기 위하여 설치되었으며, 집수정 내부의 상등액은 배양장으로 송급되어 어류의 양식에 사용되고 있음. 집수정 깊이 4 m까지는 물이 차있고 상부 3 m는 비어있으며 깊이 4 m 지점에 작업자가 들어가 작업할 수 있도록 작업발판이 마련되어 있음
- 집수정 내의 수중 슬러지 제거작업 시 펌프카로 슬러지 유입을 원활하게 하기 위하여, 침전되어 있는 슬러지를 물과 희석시키기 위한 작업을 이동식 콤프레샤(가솔린 연료 사용)를 집수정 내부에 설치하여 실시함
- 최초작업자 4명이 슬러지 희석을 위한 콤프레샤를 13:00경 집수정 내부에 설치하여 가동시켜두고 14:30경 1명이 들어가 상태를 살펴보다가 유해가스에 질식되어 쓰러지자 2명이 구조하려고 뛰어 들어가다 쓰러짐
- 이를 발견한 사업주가 국립수산진흥원과 119에 신고하였으며 사고 연락을 받고 달려온 수산진흥원 직원과 함께 3명을 밖으로 구출하여 도착한 119 응급차량을 이용 거제기독병원으로 후송하였으나 2명은 사망하고 1명은 회복되어 요양중에 있음

- 밀폐된 집수정 내부에서 휘발유를 사용하는 이동식 콤프레샤를 사용하므로써 내연기관의 가동에 따라 산소농도가 급격히 저하되고 일산화탄소 및 이산화탄소의 생성으로 발생된 산소결핍으로 인한 질식사

- ※ 작업장(집수정) 내의 상황은 기본적으로 개구부가 적어 환기가 불충분한 상태였으며 재해조사 시(재해발생시점에서 24시간 이상 경과) 유해가스 및 산소농도 등을 측정된 결과를 보면,
  - 산소(O<sub>2</sub>) 농도 : 20.8 %
  - 황화수소(H<sub>2</sub>S) 농도 : 0 % (불검출)
  - 가연성 가스 농도 : 0 % (불검출)
  - 일산화탄소(CO) 농도 : 2.0 ppm으로 정상상태로 측정되었음
- 작업장의 정황으로 볼 때 해수가 매일 유입되고 유출되며, 집수정의 역할이 배양장에 좀더 맑은 물을 공급하는 목적이므로 슬러지 자체의 소화에 의한 유해가스(CH<sub>4</sub>, CO<sub>2</sub>, H<sub>2</sub>S 등)의 발생은 적었을 것으로 추정됨

- 밀폐공간에서의 내연기관 사용금지
- 작업시작 전 산소농도 및 유해가스농도 측정
- 호흡용 보호구 지급 및 대피용 기구 비치
