하마오카 원전 1호기 배관 파단 사고

仲神 元順

중부전력(주) 원자력관리부 운영그룹 과장

2001년 11월 7일 정상 운전중인 하마오카 1호기(540MWe BWR-4 노형)의 잔열 제거 계통 증기 응축 배관에서 배관 파열 사고가 발생했다.

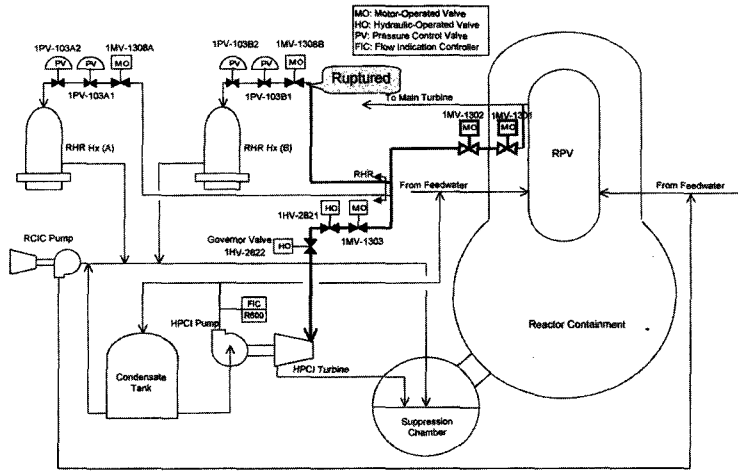
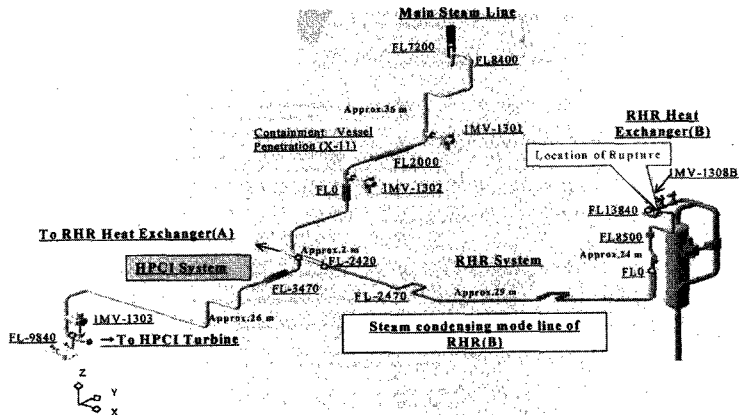
〈그림 2〉 Piping layout of RHR Steam Condensing Mode Line

원자로 건물 하부 2층에 있는 증기 배관의 분기관은 운전중에는 약 7MPa의 주증기가 가압된다(그림 2).

현장 점검 결과 HPCI에서 RHR로 연결되는 잔열 제거 계통 증기 응축 배관(계열 B)의 엘보가 파열되어 증기가 누출된 것으로 확인되었다.

배관의 직경·두께는 약 165mm·11mm인 탄소강 배관이다. 잔열 제거 열교환기 B의 증기 유입구 입구 밸브(1MV-1308B)에 설치된 엘보가 심하게 파열된 것이

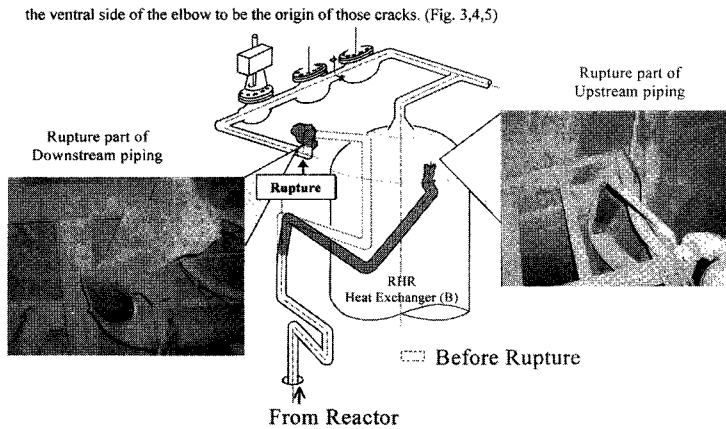
〈그림 3〉 Bird-eye View of Pipe Rupture Location

파열부의 윗 부분은 파열면 조각이 펼쳐져 있으며 수 개의 축 방향 균열이 있었다. 일부 축 방향 균열에는 원주 방향 균열이 분기되어 있었다.

파열부의 아래 부분은 용접선 부근이 거의 원주 방향으로 분리되어 열려 있고 나머지 부분은 바깥 방향으로 뒤틀려 있었다. 배관의 하단부는 대부분 물이 채워져 있었다. 잔열 제거 열교환기 B실에서 5개의

파열된 배관은 상단부 배관을 잔열 제거 열교환기 및 배기 배관을 지지하는 구조물에 구속하는 U자 모양의 지지구가 찢어지면서 원래 위치에서 약 2m 정도 이탈되어 있었다.

파열된 엘보는 하부의 외각면에서 타고 진행된 극단적인 균열이 있는 것으로 보아 엘보의 외각면이 균열의 초기 생성 지점일 것으로 추정된다(그림 3, 4, 5).

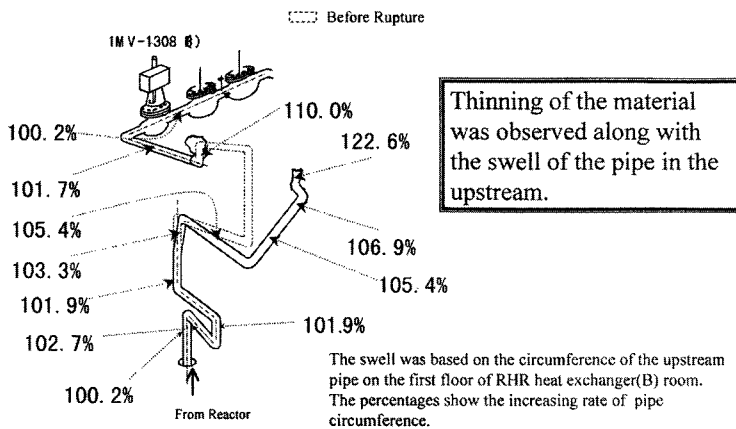
〈그림 4〉 Measurement of Swell of the Pipe

엘보측으로 연결되는 배관의 하부 부위는 팽창된 것으로 나타났다. 배관 팽창부의 원주 방향 길이 변화가 측정되었다. 팽창량은 정상 배관과 비하여 103~107%인 것으로 나타났다.

파열부의 원주 방향 길이는 용접선을 기준으로 한 참조 길이에 비해 123%로 증가되었다.

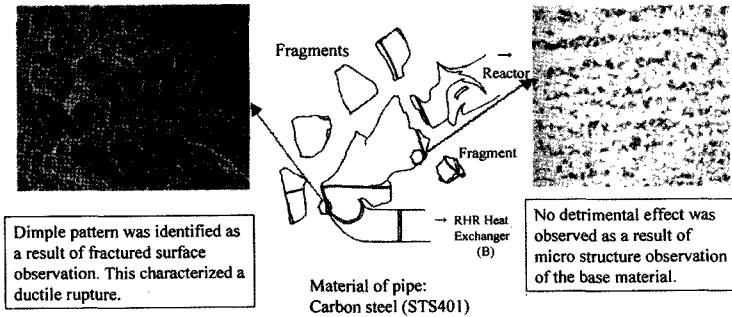
〈그림 6〉 Test-Piece Examination of the Ruptured Pipe

거의 대부분 파면에서 담플 패턴이 발견된 것으로 보아 파열은 소성 변형을 수반한 연성 파괴로 추정된다. 부식 열피로 및 취성 파괴와 관련된 현상은 발견되지 않았다(그림

미세 조직 검사에서는 내부 결함이나 용접 결함이 발견되지 않았다.

세부 조직 분석 결과 파단면에서는 파열에 이른 과도한 변형 현상이

발견되었다(그림 6)

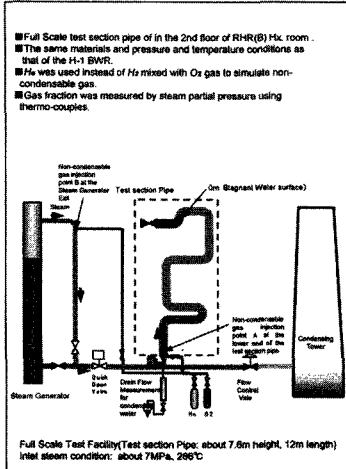
(그림 7) Test Facility of Non-Condensable Gas Accumulation and Pressure Transient

• 이 실험은 주증기로부터 공급된 증기가 주위 대기에 열을 방출하면서 응축될 때 비응축성 기체가 어떻게 축적되는지 확인하기 위하여 수행되었다. 실제 크기의 실험 장비를 제작하여 배관 각 개소의 기체 온도 분포를 측정하였다

• 동 장비로 HPCI 정기 시험 당시의 압력 과도 상태(0.06MPa)시의 비응축성 기체 거동을 관찰하였다. HPCI 정기 시험 당시의 압력 변화는 최적 열수력 해석 코드인 TRAC를 사용하여 분석하였다. 안전성 측면에서 시험 기체는 수소 대신 헬륨을 사용하였다(그림 7).

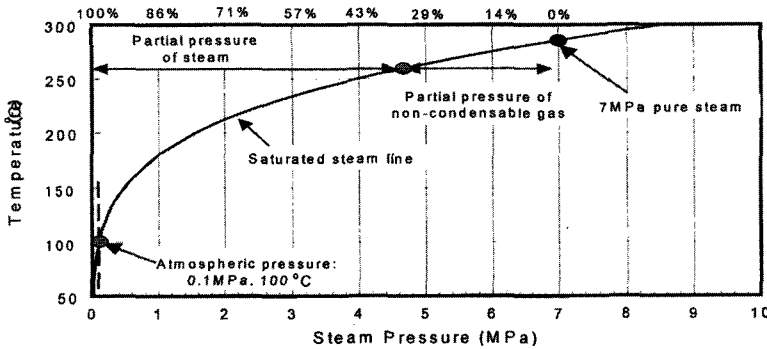
〈그림 8-1〉 Mole Fraction of Non-Condensable Gases (Partial Pressure vs Gas temperature)

• 증기에 포함된 비응축성 기체가 배관의 방열에 의해서 냉각될 때 증기만이 서서히 응축되었다. 배관 내부의 비응축성 기체는 배관 최상단부를 채우면서 축적되었다. 그리고 나서 고온의 증기 지역(약280℃)과 저온의 비응축성 기체(약190℃ 이하)의 층간에 약 90의 온도차를 갖는 경계층이 형성되었다.

• 수직 배관 내부에서는 증기 영역과 비응축성 기체 영역간에 분명한 온도 경계층이 형성되는 반면 수

평 배관에서는 온도 변화가 완만하여 온도 경계층이 명확히 구별되지 않았다(그림 8).

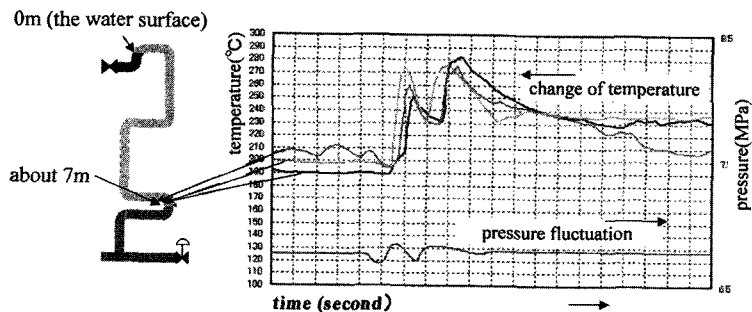
〈그림 9〉 Experiments on Pressure Transient in the Pipe

- 온도 경계층이 수직 배관의 상부에 존재하는 경우 HPCI 정기 시험시의 압력과도 현상으로 인해 위치에 따른 온도는 190~280 정도로 변화된다. 이것은 증기가 비응축성 기체층으로 유입될 수 있음을 의미한다(그림 9)

- 온도 경계층이 수직 배관 중간에 존재하는 경우 배관 내에 압력과 도시 온도 변화는 미미(약 10)이다.

- 배관 파열시 내부의 비응축성 기체 축적량은 약 200~230 mole로 추정된다. 비응축성 기체에 대한 실험 결과를 토대로 추정한 결과 비응축성 기체가 존재한 구간은 배관 길이 약 6~8m로 보인다. 실험 결과와 증기 입구 밸브 1MV-1308B에 대한 검사 기록을 근거로 추정한 결과 배관 내부의 비응축성 기체는 약 66% 수소, 약 33% 산소, 약 1% 질소로 구성되어 있었을 것으로 추정되었다.

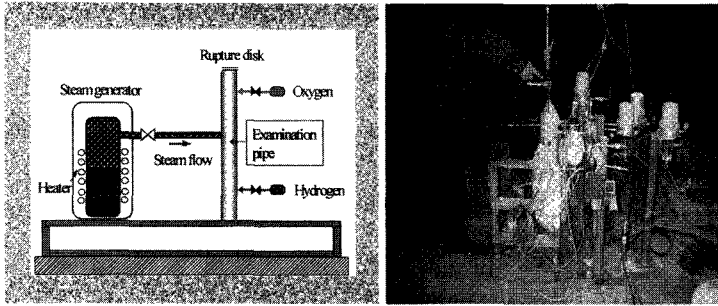
〈그림 10〉 Ignition Test Facility

- 실험은 점화 장치를 콘크리트 방호벽(폭3m, 높이 203m, 두께20~30cm) 내부에 조립하는 과정부터 시작되었다. 실험용 탄소강 배관에는 내경 2.5mm, 길이 50mm의 파열판을 설치하였다. 물비 2:1의 수소와 산소를 실험용 배관에 충전하였다. 실험(a)를 위하여 실험용 배관은 일정 온도 및 압력까지 가열되고 실험(b)(c)를 위하여 배관 내부에 증기가 주입되었다(그림 10).

비응축성 기체의 분압이 5~8MPa 일 때 340 이하에서는 자연 발화가 일어나지 않음이 확인되었다

주증기 조건보다 높은 280~300의 증기를 주입했을 때 점화는 발생되지 않았다.

배관 내부를 귀금속으로 도포했을 때와 귀금속 및 철산화물을 혼합하여 도포하였을 때 점화 가능성이 확인되었다. 추정된 실제 조건보다 10배 높은 수준으로 Fe 및 Ni 산화물만이 도포된 조건에서는 점화 가능성이 없었다.

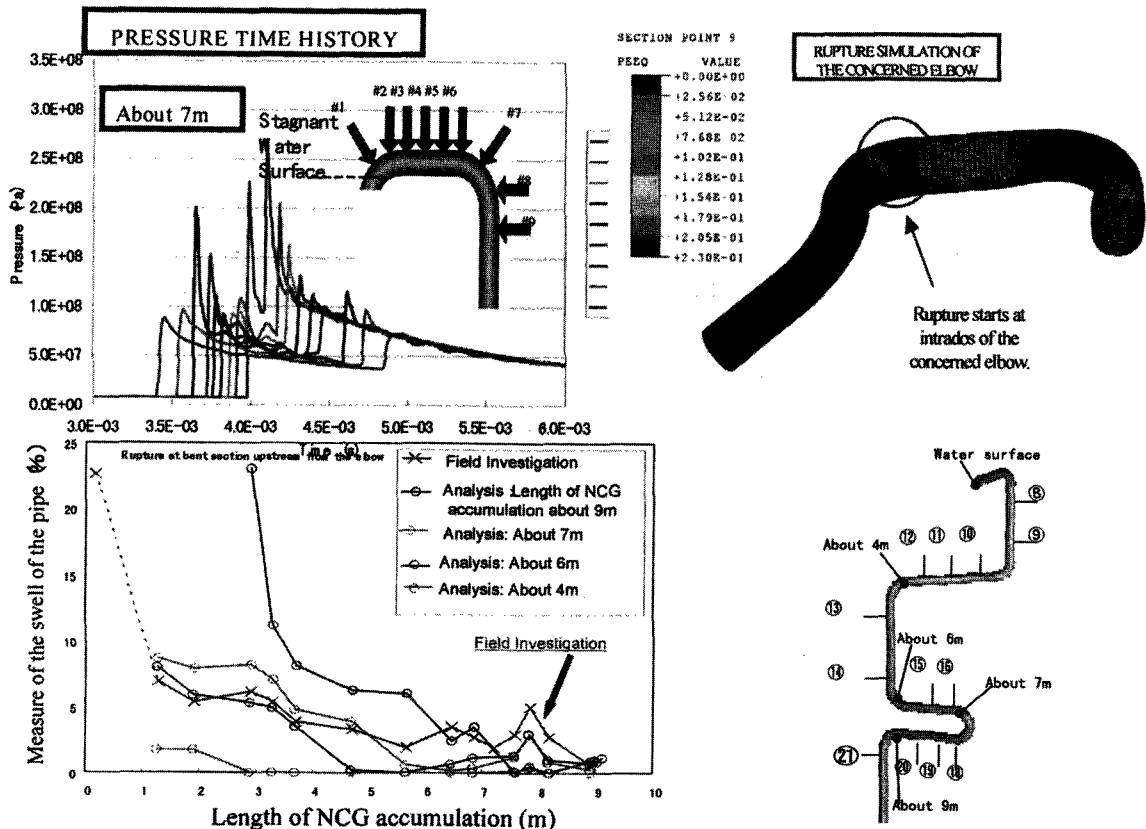
(그림 11) Results and Summary on Analysis of Hydrogen Combustion Propagation

- 배관 내의 비응축성 기체 연소 및 전파는 배관 내부 압력의 급격한 상승을 초래하였다.

- 압력 침투 현상이 나타나 잔류 수 표면으로 진행되었다. 최대 침투 압력은 배관 내부의 비응축성 기체 축적 구간이 4m, 6m, 7m 및 9m 인 경우 각각 180, 260, 270 및 300MPa인 것으로 추정되었다.

- 상기 사례에서 연소 과정은 발화 지점에서 1~2m 이격된 지점부터는 폭연 상태에서 폭발 상태로 변화되는 것으로 나타났다(초음속 압력과 진행 상태)(그림 11).
