성주댐, 대곡댐, 묘곡저수지 사업현장

Seongju Dam, Daegok Dam and Myogok Reservoir Projects

이 철 주*
Lee, Chul Ju

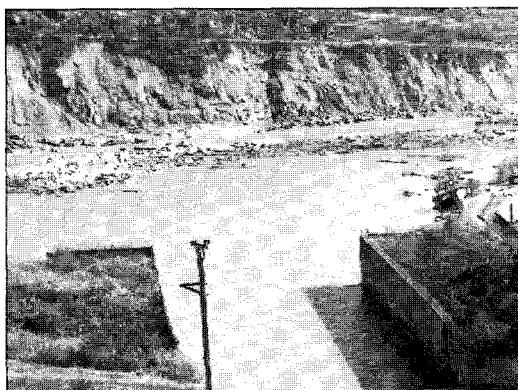
금번 태풍 루사로 인한 피해 또한 적지 않았다. 여수토에서 방류된 엄청난 홍수량이 방수로를 통해 하류로 급속히 낙하되고 다시 솟아오른 물기둥은 300 m 전방의 대절토 도로부 사면 및 옹벽에 반복적으로 부딪히게 되었다. 결국 사면 슬라이딩 및 옹벽을 비롯한 용수간선 구조물과 하천바닥의 돌망태가 유실되어 없어졌고, 댐내에는 상류유역에서 홍수때 떠 내려온 유목과 생활쓰레기로 수면이 가득 채워져 크램쉘 장비와 직원들이 동원되어 수거한 부유물만도 몇백톤이 넘었으며, 아직도 댐체 주변 곳곳에는 찌꺼기 부유물들이 여전히 많이 남아 있다.

그림 1. 성주댐 하류하천 수해현장 전경

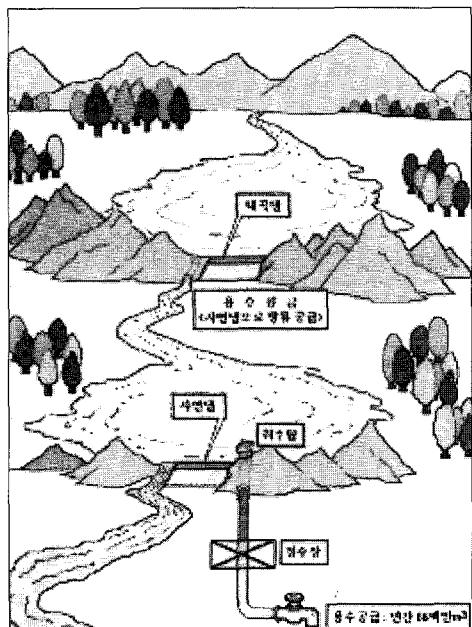
그림 2. 용수공급 모식도

그림 2는 용수공급 모식도를 나타낸 것으로, 최근의 기상이변으로 인한 설계변경이 이루어진 걸 알 수 있다. 설계가 완료될 당시인 '96년도의 PMP가 609 mm였으나 현재 800 mm임을 감안하고 현 기상상황에 맞게 대처해야 할 필요성이 대두된 것이다. 그러므로 어느 정도의 홍수조절 능력을 확보하기 위해 여수토에 radial gate ($h=8m$, $b=10m$, 3조)를 설치하고 댐체정에는 높이 1.2 m의 con'c 옹벽을 별도 설치하여 기상이변과 같은 비상시에 대비할 계획이라고 관계자는 설명을 덧붙였다. 주요 구조물들에 대한 시공견학을 위해 전면에 위치한 현장으로 발걸음을 옮겼다. 정면에 늄름하게 버티고 있는 댐체의 전경은 우리의 기를 압도하는 듯하였고, 수자원공사의 다목적댐들에 비하면 규모면에서는 다소

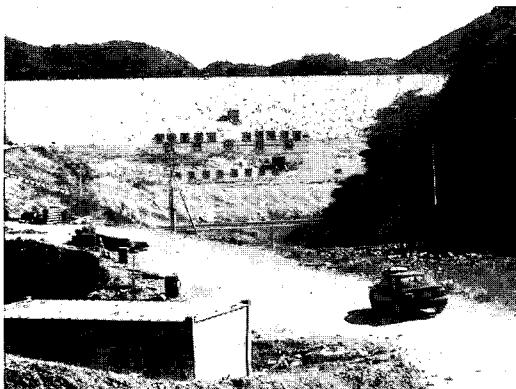
그림 3. 건설중에 있는 대곡댐 전경

그림 3은 건설중에 있는 대곡댐의 전경으로서 댐체 콘크리트 표면차수벽형 석괴댐으로 높이는 52 m, 길이는 190 m이다.

댐의 제정부에는 레일이 깔려 있었고 그 레일 위로 움직이는 덩치큰 콘크리트 슬립폼 기계가 댐 내제쪽의 차수벽 con'c 타설작업을 기다리고 있었다. 유역 및 댐 현황을 살펴보면 〈표. 1〉과 같다.

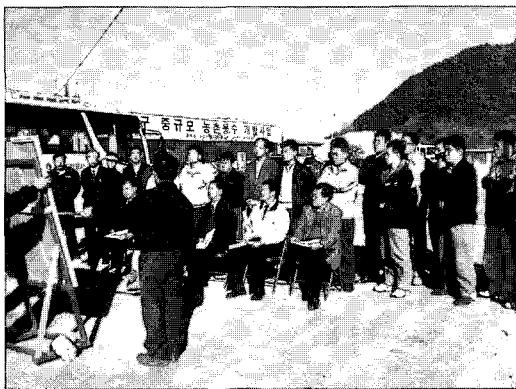
경북 영덕군 묘곡리에 위치한 묘곡저수지에 도착하게 되었다. 제법 긴 제당이 시야에 들어왔고 제당을 송상하는 공사가 진행중에 있었으며, 제당 우측사면 및 인접한 여수토 방수로는 최근 태풍으로 인한 그 피해 흔적들을 그대로 간직하고 있다.

묘곡저수지의 제당은 길이 340 m, 높이 23.5 m이며, 수혜면적은 1,104 ha로 총저수량은 557 만 $5m^3$ 으로 1963년도에 완공 되었다. 최근에 지나간 태풍 루사는 이곳에 365 mm의 집중호우를 발생시켰고, '02년 8월 31일 16시 30분경 이로인해 시설이 노후화된 여수토 방수로의 급류부 바닥 con'c가 유실되면서 양안 용벽이 100 m정도가 전도되거나 물에 쓸려 내려갔다. 더욱이 우안의 제당사면 부분이 일부 유실되기도 하여 제당 붕괴사태까지도 일어날 수 있었던 경우이다. 같은날 18시에는 저수지 붕괴시에 대비하여 재해대책 본부, 파출소 등과 협의후 하류부 저지대의 2,943명에 대한 대피조치 방송을 하기

그림 4. 묘곡저수지 시공현장 설명

응급복구 추진내용으로는 임시방수로의 개설 ($L=60\text{ m}$, $H=2\text{ m}$)과 제당 및 여수토 방수로의 토사유실분 $80,000\text{ m}^3$ 을 복구시킨 상태에 있다. 또한 향후 항구복구 계획으로는 2003년 4월까지 제당 보강작업을 완료할 계획이며, 묘곡지 주민대책위원회의 요구에 따라 홍수조절 게이트를 설치할 예정이다.
