고온고압배관의 손상평가 및 실제 사례

한국전력공사 전력연구원
발전기계그룹 수명평가팀
팀장 하정수/공학박사
전화 : (042)865-5220

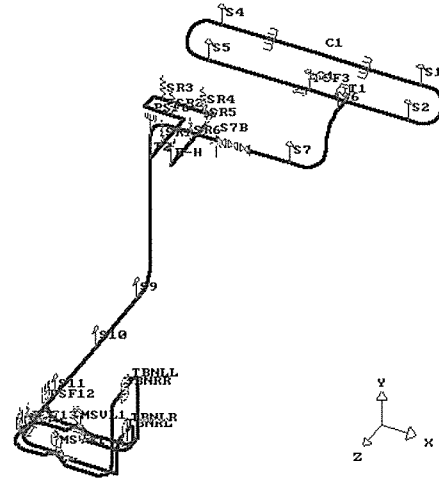
Fig. 1 주중기관 모델링 (배관및지지장치)

Fig. 1은 각 행거 하중 및 배관응력을 계산하기 위한 모델링을 나타낸다. 각 배관라인은 I 화력에서 제공한 배관 및 행거도면을 바탕으로 모델링 되었으며, 각 행거는 미지의 하중(unknown load)으로 입력하고 설계온도와 압력하에서 각 행거에 미치는 하중을 계산하였다. Table 2는 프로그램에 의해 계산된 각 행거 하중(해석치)과 제작사에서 제공된 행거하중(설계치)

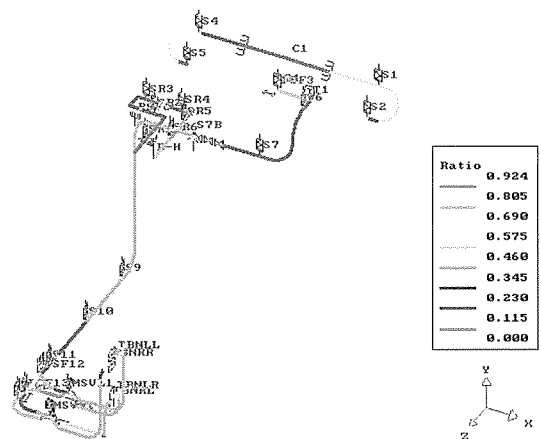
Fig. 2 해석하중 입력시 배관 응력해석 결과

본 결과는 해석값을 각 행거하중으로 입력하였을때의 응력해석 결과이다. 해석하중은 배관 모델링 후 운

전조건하에서 컴퓨터가 계산한 최적하중으로 각 행거에 작용하는 반력을 나타내며, Fig. 2는 이러한 조건하에서 배관허용응력 대비 응력상태를 나타낸다. 최대응력은 HP By-pass 배관일부와 터빈 MSV입구측에서 허용응력의 92% 수준으로 나타나며, 보일러측 T-piece 부근에서 60~80% 정도의 응력을 제외하고는 다른 배관에서는 35~65% 정도의 응력상태를 나타내고 있다.

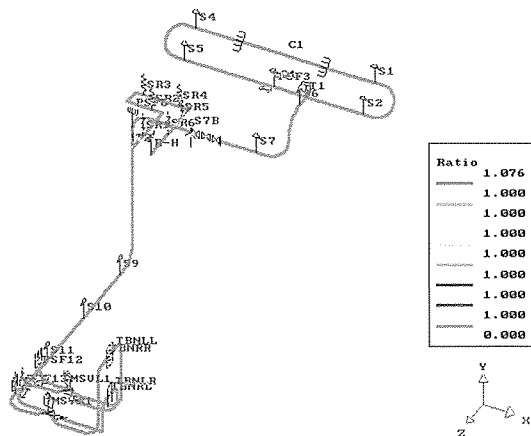
Fig. 3 설계하중 입력시 배관응력 해석결과

본 해석은 제작사에서 설계한 행거하중으로 응력 해석한 결과이다. Fig. 3은 이러한 조건하에서의 초기 운전당시 당시 배관허용응력대비 응력상태를 나타낸다. 최대응력은 주증기관과 HP Bypass 배관 연결부와 Bypass배관 일부에서 허용응력대비 107%의 응력상태를 나타내고 있다. 이러한 응력상태는 일반적으로 배관설계시 허용응력의 65~75% 정도의 응력상태를 유지하도록 설계되어야 하나, 주증기관과 연결된 HP bypass 배관설계시 허용응력보다 20% 높게 설계되어 주증기관 연결부인 T-piece 주위에 응력을 증가시키고 있다.

둘째, Fig. 3에서 알 수 있듯이 설계상태의 자료를 입력하여 응력을 계산한 결과, HP By-pass배관에는 허용응력을 초과하는 응력상태(107%)를 나타내며, Fig. 4에서처럼 기동시 과도변위가 발생되어 역으로 배관진동이 응력집중부인 T-piece부 용접부에 영향을 미쳐 시스템 굽힘응력(bending stress)을 야기시키는 것으로 판단된다.

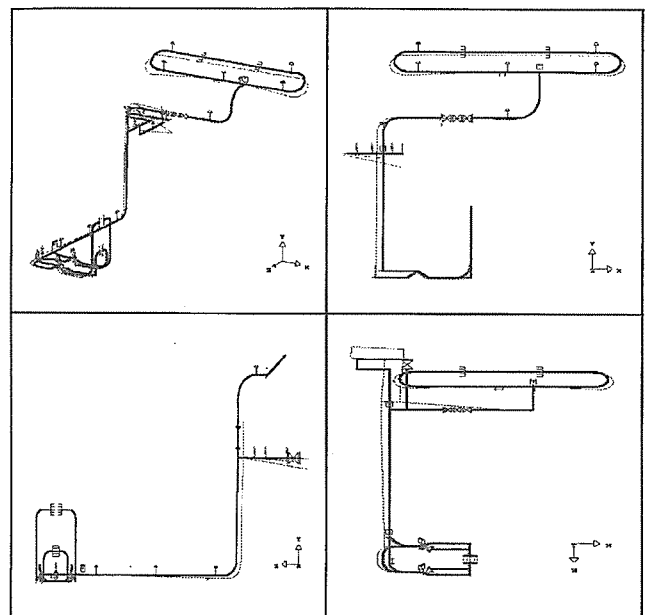
Fig. 4 설계하중시 배관변위해석 결과 (3차원 및 각 2차원 변위상태)

Fig. 4는 정상운전시 열팽창에 의한 변위해석결과를 나타낸다. 3차원 및 각 2차원 변위상태를 나타낸다. 터빈측의 배관변위는 매우 적으며 보일러 상부 곡관부와 수직배관 및 HP By-pass배관부에서 큰 변위를 나타내고 있다. 이러한 HP-Bypass 배관의 과도 변위는 주증기관과의 T-piece에 큰 응력을 야기시켜

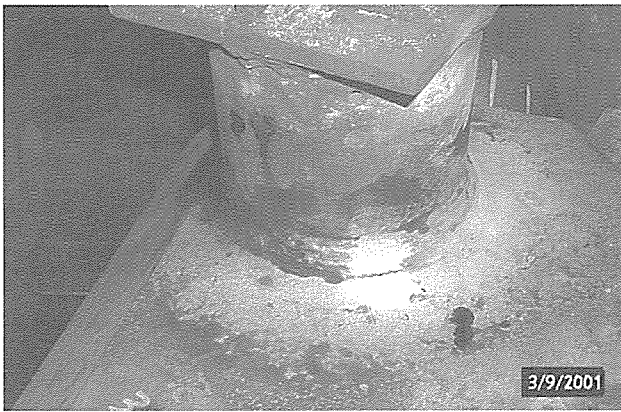
Fig. 5 보조배관 연결부에서의 균열 발생

주증기관의 결함 발생여부와 수명진단을 위하여는 다음과 같은 비파괴적 수명평가법을 사용하였다. 육안검사, 자분탐상검사, 초음파탐상검사, 초음파두께측정 등을 실시하였다. 주요 균열의 발생부위는 상기에서의 응력집중부와 거의 동일한 부위에서 발생하였는데 열전대 설치 용접부, T-Piece 부, HP-Bypass 연결부, Y-Piece 붕에서 길이 5~400 mm, 깊이 2~6mm 로서 연마로 제거를 하거나 일부는 재용접을 실시하였다. 결함의 대표적인 사례는 Fig. 5와 같다. 두께를 측정 한 결과는 36~41.2mm 로서 설계두께 35mm 이상으로서 양호한 상태이다.

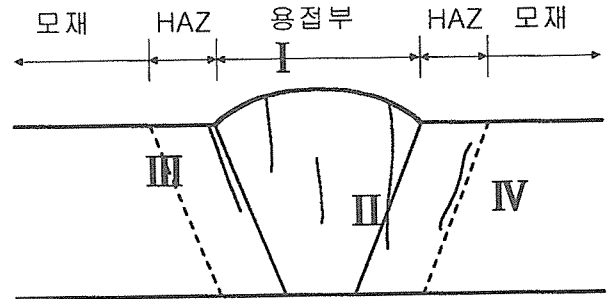
Fig. 8 용접부에 발생하는 균열의 종류

용접부에 발생하는 균열은 Fig. 8과 같이 균열 발생부위에 따라 Type I, II, III, IV으로 나눌수 있음. 여기에서 용접부에서 발생되거나 용접부에서 발생되어 열영향부로 성장한 Type I, II 균열은 주로 용접시에 발생된 용접결함이며, 용접부와 열영향부 사이의 용융선에 인접하여 발생된 Type III 균열은 열처리후 발생하는 재열균열로 주로 용접초기에 발생하는 균열이다.

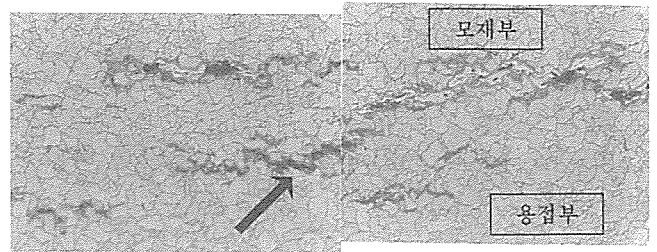
Fig. 9 모재부에서 크리프 기공이 균열로 연결되어 성장한 형상

발생된 결함의 대부분은 용접부와 모재 사이에 발생된 Type IV 균열로(Fig. 9 참조), 이 균열은 장기 사용시 크리프에 의한 재질열화로 수명말기에 발생하는 결함이다. Type IV 균열은 균열제거 또는 용접에 의해 정비된 경우에도 재질 내부에 남아있는 기공을 완전히 제거하기 어려우므로, 단 기간 안에 재질 내부에 남아있는 크리프 기공이 성장하여 표면으로 성장하여 파손에 이르게 된다. 따라서 EPRI(미국 전력연구소) 등의 외국 전력사에도 Type IV 균열발생시 용접에 의한 정비는 단기적인 정비대책으로 시행

I 화력과 Y 화력 주증기관에 대하여 배관의 응력 해석과 비파괴 결함탐지, 금속조직복제시험 등을 종합적으로 수행하여 수명을 평가한 결과 응력집중부에서 결함이 많이 발생하였으며, 재질열화에 의하여 크리프 기공이 연결되어 표면과 내부에서 기공이 다수가 발생되고 있으며, 모재에서도 많은 크리프 기공이 관찰되고, 일부는 TypeIV 균열로 발전하고 있으므로 전체적으로 배관의 수명이 80% 이상 소진된 것으로 판단된다. 따라서 본 주증기관은 향후 2년 이내에 교체하는 것이 바람직하다고 판단된다.

하고 있으며, 장기적으로는 단관 또는 전체 교체 등을 추천하고 있다.
