황동볼트 손상원인 분석사례

한전전력연구원 발전연구실
발전설비지원그룹
선임연구원 정남근
Tel : (042)865-5313

Abstract

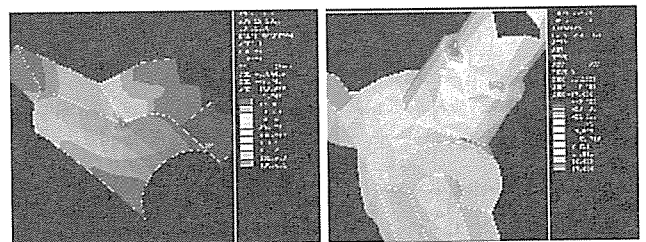
<사진 3> 인장시의 홀 부위의 응력분포

램프본체와 리드선의 접촉상태, 조립토크, 예압 효과에 의한 하중 등을 모사할 구속 조건들을 설정하고 해석을 연산을 수행하여 <사진 3>, <사진 4>에 예시한 바와 같은 해석결과를 얻었다. 이들 해석 결과를 종합하면 너트 조립시와 같은 전단하중 조건에서는 나사산 골 부분에 최대 전단력이 나타나며 전단력의 크기는 정상적으로 주조된 청동볼트의 전단강도에 근접한 수준으로 평가되었고 볼트 인장시에는 기하학적 형태와 모멘트의 작용으로 홀부분에서 최고 인장응력이 나타나며 국부적인 응력수준은 고장력 황동의 인장강도를 초과할 수 있음이 확인되었다.
