필댐의 안정성 해석 연구(II)

A Study on the Safety Analysis of Rock Fill Dam (II)

경북 청도군 소재 운문댐의 안전진단을 목적으로 지반조사 및 계측자료의 분석이 수행되었다. 특히, 운문댐은 1998년에 3차례에 걸쳐 댐의 정상부에 함몰현상이 발생되었으며, 이러한 함몰현상이 대해 많은 조사가 이루어졌으며, 이에 따라 CGS보강공법을 2000년에 시행하였다. 댐의 함몰현상의 메카니즘에 대해 많은 의견이 있으나, 누수에 의한 내부침식이 가장 유력하다. 필댐에 있어서의 과대누수는 댐의 안정성의 평가하는데 가장 중요한 변수로 작용하므로, 토질시험, 계측자료 및 시추자료를 통한 댐체의 누수 및 거동분석을 수행하였다. 자료들을 종합해 본 결과, 부실시공, 댐의 응력전이, 수압할렬의 가능성, 누수 취약대 등과 같은 댐의 거동에 대한 여러 가지 정보를 얻을 수 있었다. 또한, 토질시험에서 코아재료의 적합성에 문제가 있었음을 발견하였다. 댐 체체에서도 연약대가 발견되었으며, 여수로 근접한 부분에서 누수의 가능성이 높은 것으로 나타났다. 거동분석에서는 댐 코아의 수압할렬이나 응력전이에 의한 손상이나 유로의 가능성도 배제할 수 없었다.

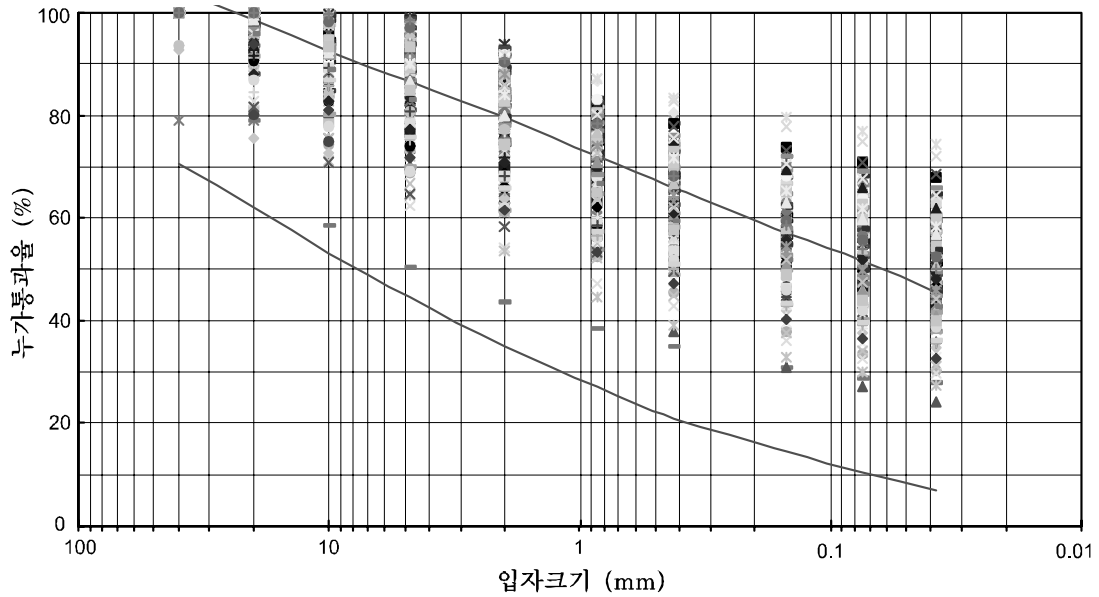
Fig. 2 중심코아의 입도분포곡선

1. 댐 재료에 대한 전체적인 입도분포는 양호한 것으로 나타났으나 일부 코아재에서 절손현상이 나타나 침식의 우려가 있는 결과를 보였다.
2. 댐체의 전체적인 다짐은 최적함수비에서 약간의 습윤다짐을 하였는데 일부에서는 건조다짐을 한 경우도 있었다.
3. 시추조사에서 댐 상부와 심도 30-40m에서 자갈이 분포하고 있음을 발견하였으며 이로 인한 누수의 가능성도 큰 것으로 보여지고 있다.
3. 일부구간에서의 시추조사에서 코아내에 물이 많이 함유되어 있는 것으로 보아 유로가 발생하였거나, 발생 후 다시 닫힌 것으로 판단된다.
4. 계측자료의 분석에서도 자갈이 함유된 부근에서 간극수압이 낮게 지적되어 누수의 가능성이 있다는 것을 보여주고 있다.
5. 정확한 현상은 발견되지는 않지만, 여러 조사에 의하면 응력전이 및 수압할렬이 발생했을 가능성은 있다고 판단된다.

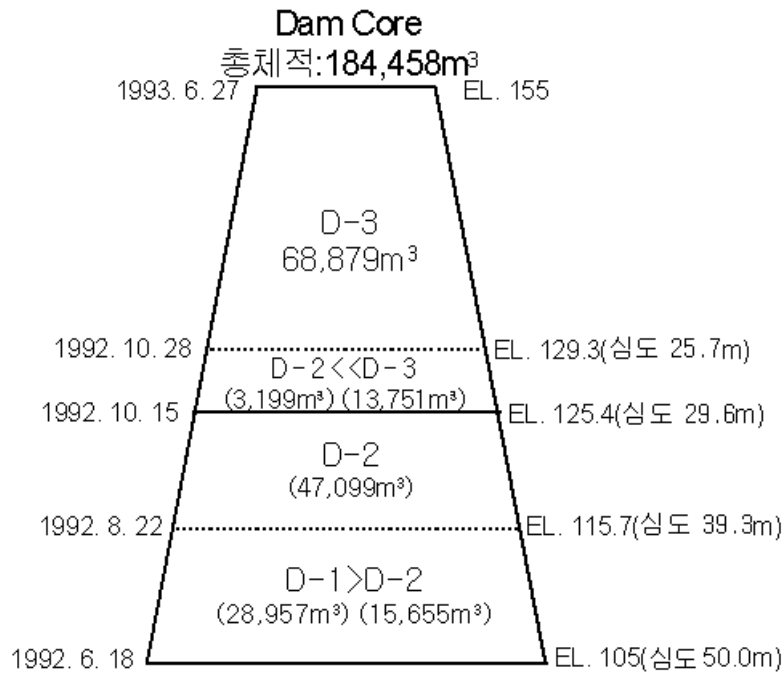
Fig. 3 토취장별 코아재의 축조현황

D-1지역의 재료원이 고갈되었다. 이후 D-2재료만을 가지고 본댐 코어부의 성토를 계속하였으며, D-2지역의 매장량이 당초예상보다 적어 추가적인 D-3 재료원을 개발하였다. D-2 재료만에 의한 성토는 EL. 125.4 m(GL. -29.6m)까지 수행되었으며, 이후 EL. 129.3m (GL. -25.7m)까지 D-2와 D-3재료를 동시에 사용하여 축조하였고, 댐 마루 까지 잔여구간을 D-3재료만으로 성토하였다(부산지방국토관리청, 1995). 시공당시 작성된 품질관리자료는 코어의 성토단계에 따라 일정 성토고에서 토질시험을 수행하였으며, 그 결과에 따른 코어재료의 상태는 댐 코어 전체에서 모두 시방규정을 만족하는 균일한 입도분포를 유지하면서 시공이 이루어졌음을 알 수 있다. 그러나 이 중 D-2, D-3 혼합층(EL. 125.4~129.3m)에서 사용된 D-2재료는 재료원이 고갈되는 시점에서 채취된 시료이며, 품질관리자료의 개수가 많지 않아 입도분포곡선이 대표성을 갖는 자료로 보기에는 무리가 있다. 따라서 D-2, D-3 혼합구간 내에 국부적으로 재료적인 문제점을 내포하고 있는 구간이 존재할 가능성이 있는 것으로 판단된다.

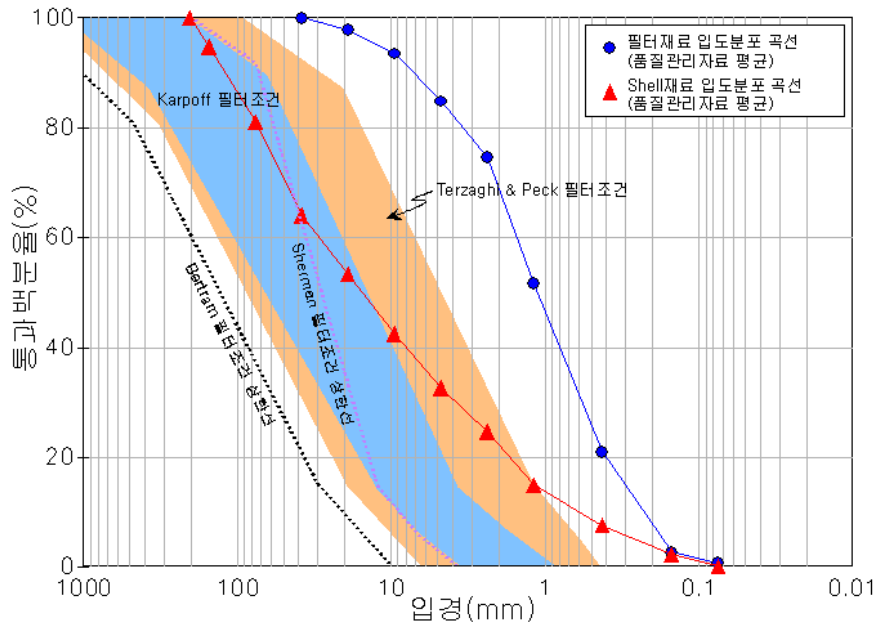
Fig. 6 필터(filter)와 셸(shell)에 대한 필터조건 만족범위

를 내포하고 있는 것으로 판단된다. 배수조건이 만족되지 않을 경우 필터재료에서 급강하해야 하는 침윤선이 Shell 영역까지 영향을 미치게 되어 필터재료와 Shell 영역간의 필터조건도 고려할 필요성이 있다. 운문댐의 필터재료 입도분포곡선에 의해 전문가들이 제안한 필터조건을 만족시키는 입도분포 범위를 Fig. 6에 나타내었다. 필터재료와 Shell재료간의 필터조건은 비교적 잘 맞는 것으로 나타나고 있어, piping조건

배수조건에 있어서 큰 문제점은 없는 것으로 판단된다.

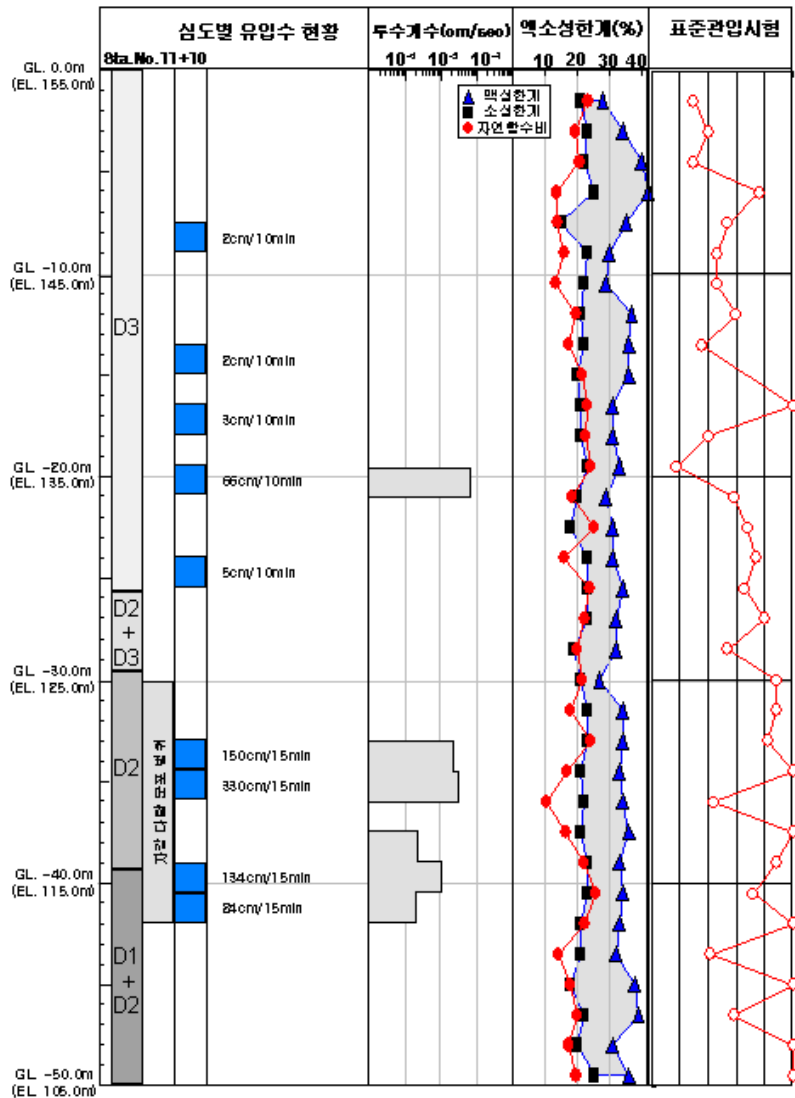
Fig. 7 댐마루에서의 시추조사 결과(보강전, STA. 11+10)

댐체의 80m 보강구간에 대한 확인시추조사 내용은 보강전후로 총 7공에 대해서 조사를 하였지만 대표적이라 생각되는 한 공을 Fig. 7-8에 나타내었다. 보강 후의 조사에서 시행한 표준관입시험결과를 보면, 3개의 시추공 모두 댐마루를 기준으로 30~45m에서 N치가 50이상으로 높게 나타났으며, STA. No. 11+15공에서는 2~14m에서도 N치가 50이상으로 평가되었다.

는 댐마루를 기준으로 32~42m에서 자갈이 분포되어 있는 것으로 나타났다. 보강후 조사결과에 의하면, 자갈이 다량으로 분포된 범위는 30~44m인 것으로 나타나 두 조사의 결과가 비슷하며, 표준관입시험결과와도 일치함을 알 수 있다.

이는 시공당시의 상황을 살펴보면 D-2 건설시 비가 많이 내리는 우기(7, 8월)로서 차량통행에 지장이 많아 자갈을 깔고 회수를 다하지 못하여 나타난 현상이라 판단된다. 따라서 자갈이 D-2 영역에 집중적으로 분포하는 것으로 판단되며, STA. 11+15공에서 N치가 50이상으로 평가된 D-3 영역의 상부층은 소량의 자갈로 인해 N치가 과대하게 평가된 것이라 할 수 있다.

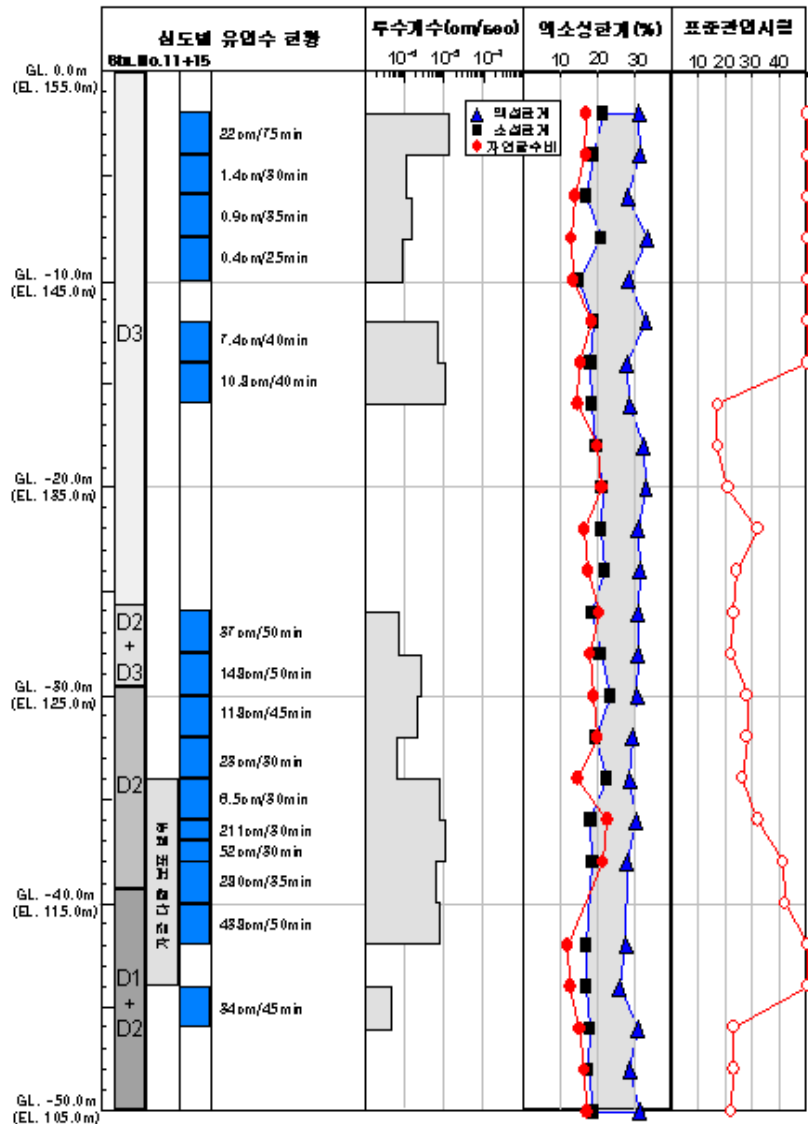
Fig. 8 댐마루에서의 시추조사 결과(보강후, STA. 11+15)

현장에서의 투수계수는 보강전 현장에서 수행한 투수계수와 비교해 볼 때 10¹order정도 감소한 것으로 판단된다. 그러나 현장투수시험 수행중인 CGS보강 구간 내에 존재하는 STA. 11+15공 시추중 심도 37m 부근에서 유입수가 발견된 후 약 5시간 동안 14m가량 지하수위가 상승하였다. 이러한 현상이 나타난 원인으로서, CGS보강 이전에 댐 코어로 침투했던 물이 보수보강과정 중 코어내에 갇혀 있는 상태였기 때문인

가를 확인하기 위하여 수위안정 후 공내유입수를 시추공 밖으로 배출시킨 다음, 다시 수위회복을 실시한 결과 동일한 수위까지 수위가 상승하는 것을 확인하였다. 이로써 판단할 때 CGS보강 구간내의 코어재료는 보수보강 이전보다 낮은 투수성을 유지하는 것으로 보이나, 국부적으로 투수계수가 큰 지역을 따라 침투유량이 큰 구간이 존재할 가능성을 배제할 수 없다고 판단된다.

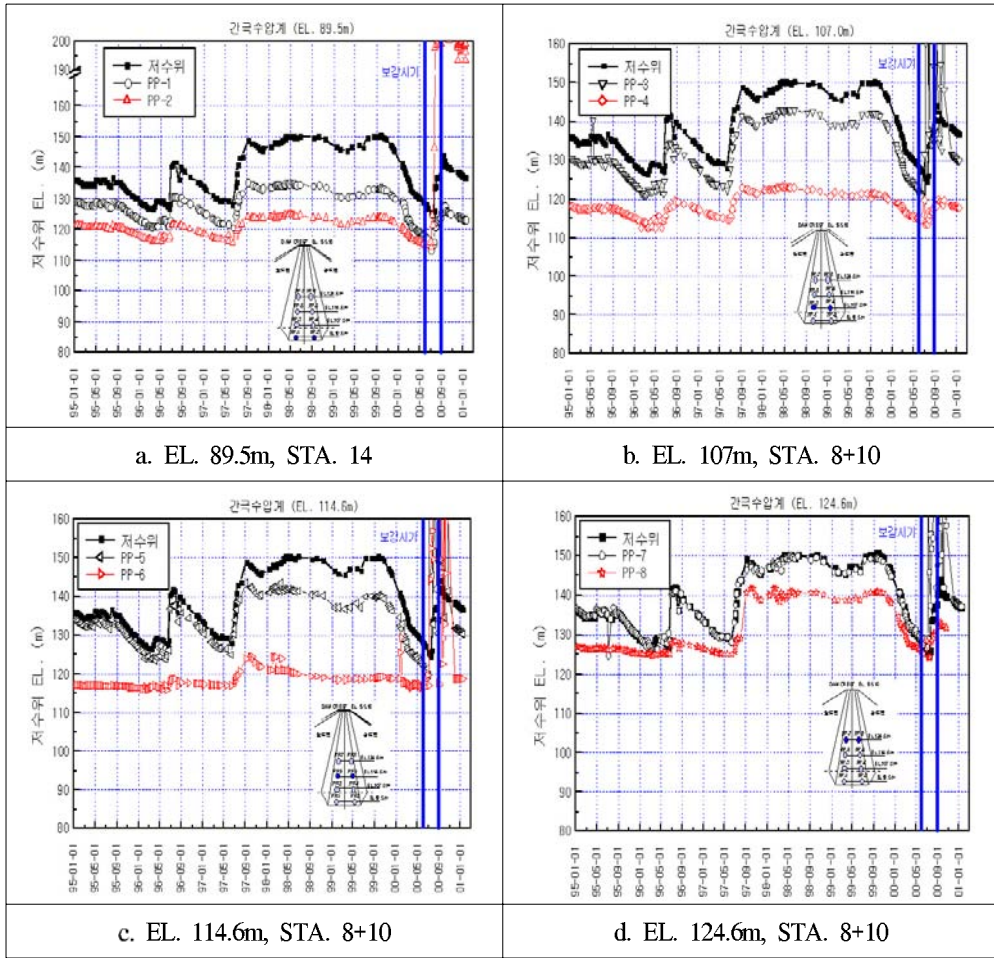
Fig. 10 간극수압계

Fig. 10의 기반암중에 매설된 PP-1과 PP-2는 값의 차이가 확실히 드러나는데, 이는 두 계측기 사이에 설치된 차수 그라우팅(curtain grouting)의 영향으로 보이며, PP-3의 증가는 코아와 기반암의 경계에서 스며드는 물의 영향으로 보인다.

정상댐의 경우 과잉간극수압(excess pore pressure)으로 정상침투까지는 몇 년이 걸린다. 그러나 담수중의 계측자료를 보면 PP-4의 반응이 저수위에 영향을 받는 것으로 보아 정상침투까지의 기간이 짧아서 상류측과 하류측의 계측자료가 거의 동일하게 움직이고 있음을 알 수 있다. 이것은 투수계수가 높으며, 시공

상류와 하류의 계측기 자료를 살펴보면 모두 상류에 위치한 계측기의 간극수두가 높은 것을 알 수 있으며, 중심코아에서 그 만큼의 수두손실이 일어났다는 것을 뜻한다. 댐의 상단부와 하단부의 간극수압을 비교해 보면 하단부로 내려올수록 간극수두가 낮은 것을 알 수가 있다. 이러한 사항은 어디선가 그만큼의 수두손실이 발생하고 있다는 뜻이 된다. 한편 PP-6의 경우는 다른 계측기에 비해 수위변화에 민감함 반응을 보이지 않는다. 이는 다른 부분에 비하여 수두손실이 많은 곳으로 분석된다. 수두손실이 많다는 것은 그만큼 누수의 가능성이 크다는 것을 시사한다. 보강시에는 간극수압, 토압값의 편차가 심한 것을 알 수가 있다. 이는 보강위치(STA. 9~13)와 계측기 위치가(STA. 8+10, STA. 14) 가까워 보강시의 진동이나 압력의 변화, 응력의 재분배에 의한 일시적인 계측기 값들의 변동이라 할 수 있다. 그 이후로는 계측기의 값들이 안정된 값을 보이고 있다.

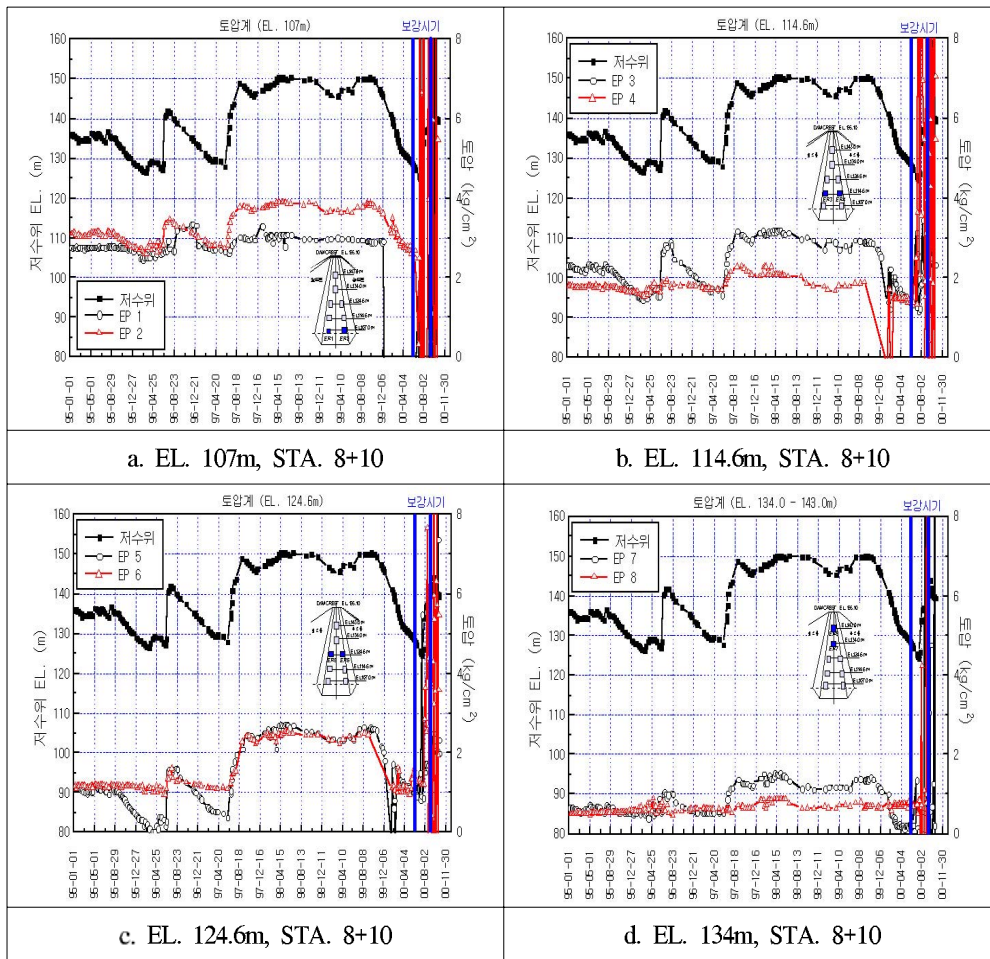
Fig. 11 토압계

Fig. 11의 시간경과와 토압계 매설위치에 따른 변화를 살펴보면 건설기간에는 큰 영향을 보이지 않으며, 성토고에 비례하여 증가하는 모습을 보였다. 또한 동절기 공사중지 기간(93.1~3)에는 토압도 일정하게 유지되었다. a의 코아 하류에서의 토압의 크기가 상류보다 큰 토압을 보이고 있는데, 이는 하단부에서 어느 정도 응력전이(load transfer)가 일어나는 것으로 추정된다. 또한 STA. 8+10의 표고차에 따른 토압분포나 토압비를 비교 분석한 결과, 일정하게 증가하는 추세를 보이지 않았다. 이는 쉘(shell)부분과 코아부분의 강성차이가 부분적으로 크거나, 코아가 부분적으로 불균질하다고 추정할 수 있다.

댐 완공후에는 초기 담수시에 대부분의 토압이 감소하는 현상을 보이고 있다. 이는 초기 담수의 양압력과 과잉간극수압이 소산하는 영향으로 분석될 수 있는데, EL.124.6m의 계측기의 토압은 큰 폭으로 하락했음을 알 수 있다. 이는 담수시작 전에 과잉간극수압이 빠르게 소산되었거나, 강성차이에 의한 응력전이가 많이 일어났다고 볼 수 있을 것이다. 담수가 어느 정도 시작한 후에는 저수위의 영향을 크게 받고 있음을 알 수 있다. 토압의 경우도 간극수압과 비슷하게 EL.107m에서보다 EL.114m의 토압보다 적게 나타남을 알 수 있다.

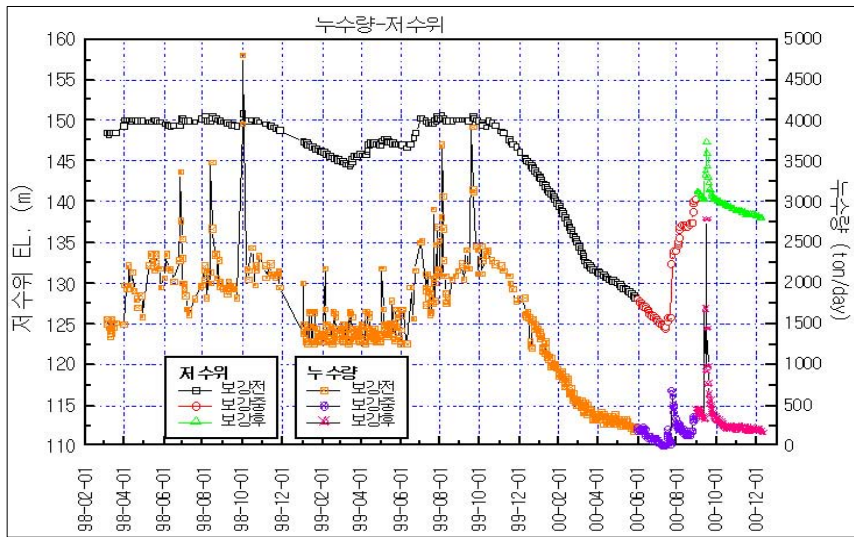
Fig. 12 누수량

Fig. 12는 시간에 따른 누수의 변화를 나타내고 있다. 누수량은 대략 저수위에 비례하여 반응하고 있다. 관측유량을 보면 평균유량이 $100 \text{ m}^3/\text{h}$ 로 과대하다는 것을 알 수 있으나, 보강후에는 그 양이 80%정도 감소하였다(텐버코리아, 2000). 그러나 그 이전의 과대유량은 댐체 뿐만 아니라 다른 부분에서도 부분적으로 들어왔을 확률이 높다. 또한 보강공사 기간에 여수로의 측구 높이를 5m 낮춤으로써 저수의 상승에 의한 누수량 측정과 보강효과를 비교할 수 없는 관계로, 보

강에 의해 80%정도 감소했다는 주장 자체가 무의미하다. 따라서 이에 대한 철저한 분석이 필요하다. 만일 댐체 코아에 유로가 발생되었다면 관측유량은 저수위가 일정하더라도 증가되는 추세를 보일 것이다. 그러나 그러한 경향은 없는 것으로 보인다.

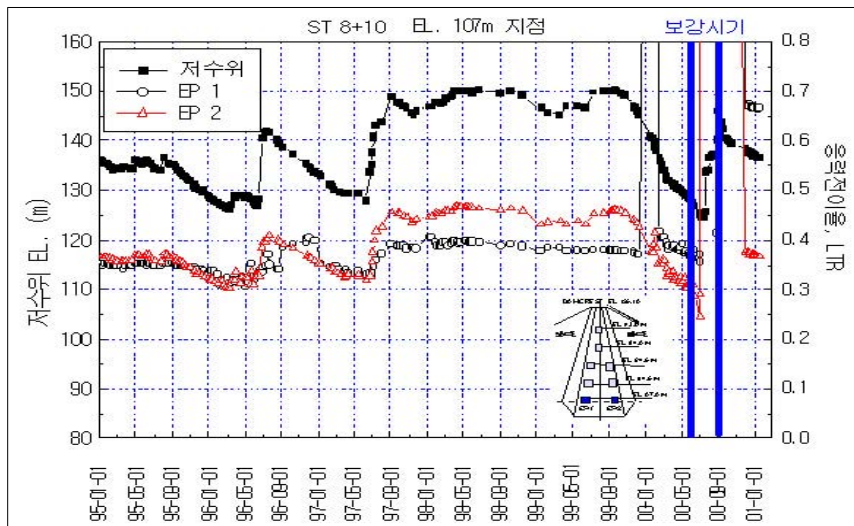
Fig. 13 응력전이율

다음의 Fig. 13은 STA. 8+10, EL. 107m 지점의 응력전이율을 나타낸 것이다. 응력전이는 주로 초기

담수시나, 최고 만수위, 수위급강하시에 많이 일어난다. 최고 담수시까지는 응력의 재분배에 의해 응력전이는 높게 나타나며, 그 이후로 어느 정도 안정하다가 수위가 급강하하면서 다시 응력전이가 어느 정도 일어남을 알 수가 있다. 자료중에 값이 높고 불규칙한 부분은 보강시의 교란에 의한 것이다.

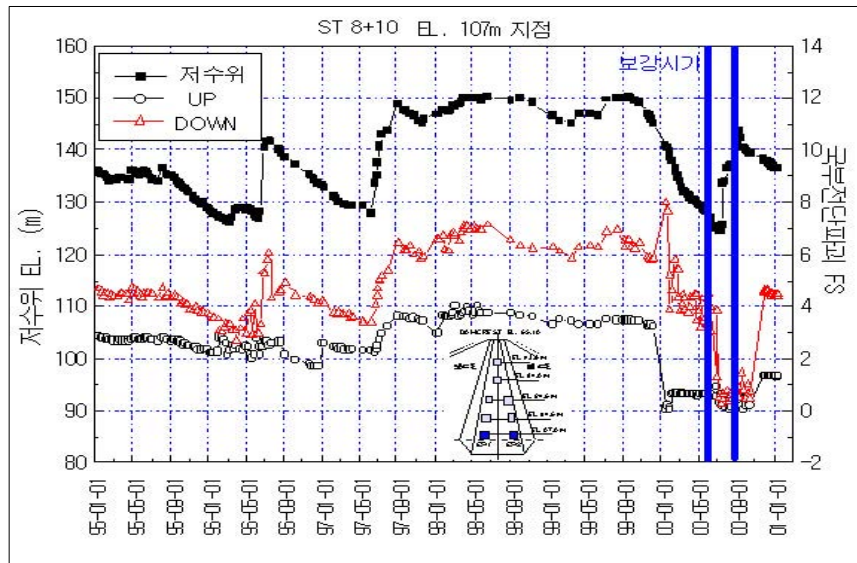
Fig. 14 국부전단파괴율

안전율이 1보다 작은 경우에 국부적인 전단파괴에 취약하다고 할 수 있다. Fig. 14는 국부 전단파괴의 안전율을 나타낸 것으로서 댐의 상류층의 안전율이 대부분 낮게 나왔으며, 저수위의 급강하시에 안전율이 취약한 것으로 나타났다.

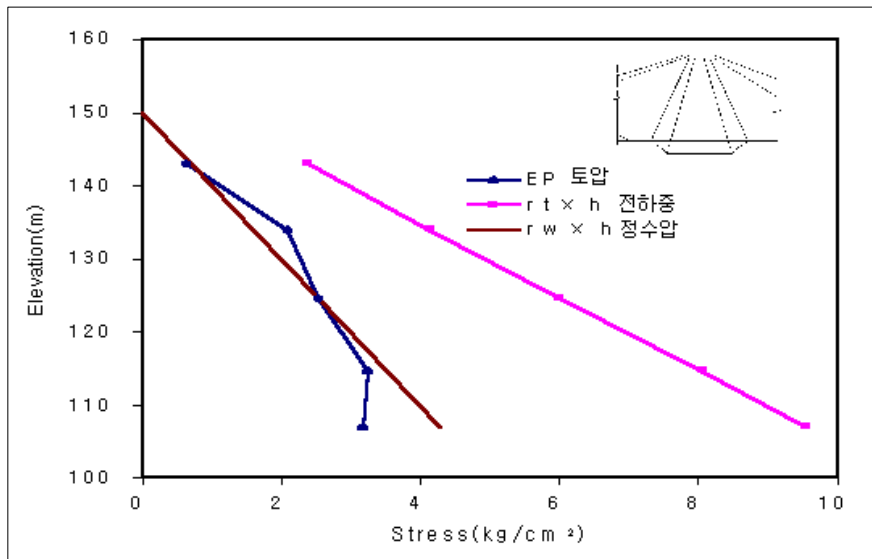
Fig. 15 수압할렬.

Fig. 15는 코아의 수압할렬 가능성을 나타낸 것으로서, 댐의 하부쪽에서는 토피하중보다 정수압이 높아

수압할렬의 가능성이 있음을 알 수 있다.
