전기철도 교/직 절연구분장치의 절연열화 현상

論文
52B-1-3

Insulation Deterioration of AC/DC Section Insulators for Electric Railroad Catenary.

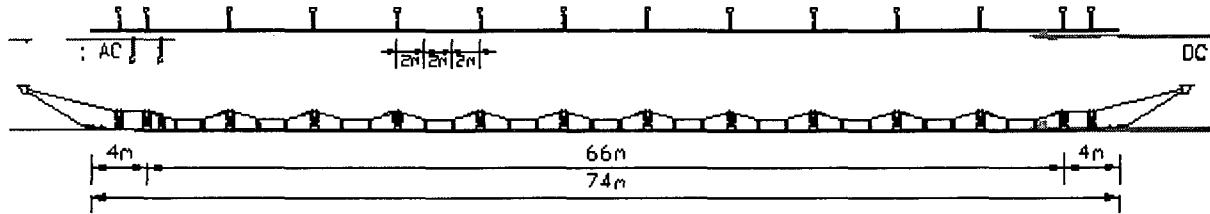
그림 1 지하구간 설치 교/직 절연구분장치 구조도

지하구간에 설치된 교/직 절연구분장치에서는, 공간상의 제약 때문에, R-bar 브래킷에 의한 고정지지방식과 함께 조가선에 의한 현수방식을 추가하여 FRP 절연체를 지지하는 특수구조로 되어 있다(그림 1). FRP 절연체는 길이 2[m]의 FRP 절연봉 37개를 직렬로 연결하여 총 74[m]에 달하는데, 양 끝단은 전차선과 공기 캡을 두고 평행하게 설치되며, 이렇게 전차선 구간과 중복되지 않는 순수 절연구간은 66[m]에 달한다. 6[m] 간격(FRP 절연봉 3개)으로 R-bar 브래킷을 설치하여 지지하고, 이 사이에 2[m] 간격으로 행거(hanger)를 통해 조가선에 현수된다.

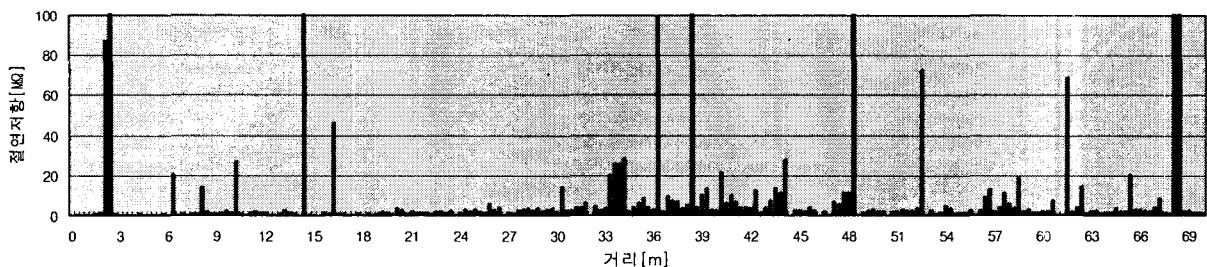
그림 3 지하구간 교/직 절연구분장치의 절연저항 측정치

- (1) 교/직 절연구분장치 FRP 절연체의 팬터그래프와의 습동면은 육안으로 확인할 수 있을 정도의 흑색 피막으로 덮여 오손되어 있었으며, FRP 절연체의 대부분 구간에서 절연저항이 절연체 기준에 미달되고 절연기능을 수행하지 못하고 있다.
- (2) 지하구간의 교/직 절연구분장치의 경우에는, 지상구간의 교/직 절연구분장치에 비해 절연열화구간 연장이 길고 절연저항 평균치도 낮게 나타나고 있는데, 이는 지하구간에서 발생하는 분진의 영향과 더불어 지상구간에서와 같은 풍우에 의한 자연세척효과가 없기 때문인 것으로 분석된다.
- (3) 동일한 FRP 절연체를 1주일 간격으로 측정한 결과, 전체적인 절연저항은 저하되었으나, 구간별 절연저항치 분포는 불규칙하게 변동되었다.
- (4) FRP 절연체를 완전히 세척하더라도 일주일 경과후에는 절연체의 기준이하로 절연저항이 다시 저하되는 것으로 나타났기 때문에, 세척에 의한 절연열화 방지대책은 효과적이지 못하다.

지하구간 교/직 절연구분장치의 절연저항 측정결과(그림 3)에서 보이는 것처럼, 7[m] 이상의 절연열화구간은 용이하게 생성될 수 있으므로, 가압구간에 진입한 차량의 팬터그래프와 절연구분장치를 통해서 후속 차량의 팬터그래프에 전압이 인가될 수 있다(그림 7). 또한, 절연구분장치를 지지하는 조간과 행거를 통해서도 전압이 인가될 수 있다.

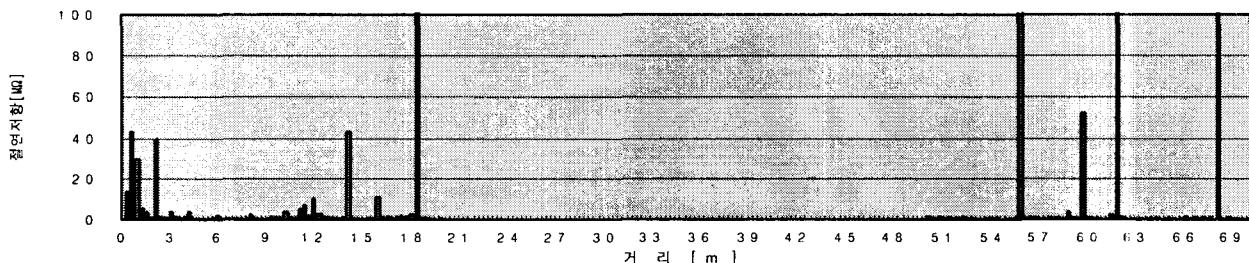
그림 4 지하구간 교/직 절연구분장치의 절연저항 측정치(1주일 경과후)

그림 2와 그림 3은 각각 지상구간과 지하구간에 설치된 교/직 절연구분장치의 FRP 절연체에서 측정한 절연저항치(30cm당 절연저항치)를 보인다. 또한, 그림 4는 지하구간의 교/직 절연구분장치에 대해 1주일 경과한 후에 재측정한 것으로서, 절연성능이 특히 중요한 양단으로부터 20[m]까지의 구간에 대해서 측정하였다. 이중에서 특히 시단으로부터 4[m]까지의 구간은, 1주일 전에 세척하여 절연저항을 완전하게 회복

주기적인 세척 방법이 사용되고 있다. 세척주기는 1개월 단위로 하고 있으며, 샌드 폐이퍼로 200~300회 정도 닦아내고 공업용 중성세제로 세정한 다음 실리콘 수지 도료(varnish)를 표면에 얇게 도포하는 방식을 취하고 있다. 표 6은 세척전후의 절연저항을 측정해서 비교한 것으로, 세척효과는 우수하나, 그림 4 및 표 2에서 분석한 것처럼 절연열화 진행속도에 대처하기 곤란하고, 절연체 마모가 촉진되어 수명이 단축된다는 문제가 있다.

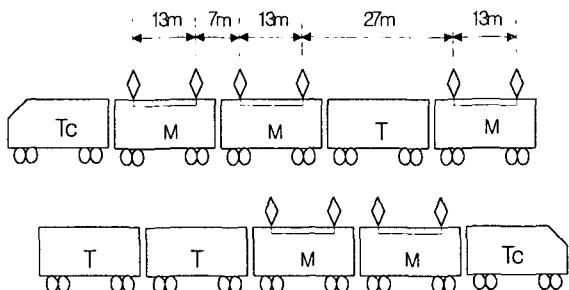
그림 5 열차편성 및 집전장치 배치도

교/직 절연구분장치 통과시의 열차운행 및 기기조작순서는 표 3과 같다. 전동차 주회로차단기(MCB : Main Circuit Breaker) 자동순차투입 불량현상은, 그림 5와 같이 전동차 10량 편성에서 팬터그래프를 10기 장착한 열차가 지하구간의 교/직 절연구분장치를 통과할 때에 발생하고 있다. 표 4는 1996년도 상반기의 전체 열차통행량에 대한 주회로차단기 자동투입불량 발생률을 나타낸다.

팬터그래프가 2기 장착된 전동차(더블 팬터그래프 차량)에서, 이 팬터그래프들은 전동차 지붕위에 13m 간격으로 설치되며 전선으로 서로 연결되어 있다. 또한, 그림 5와 같이 더블 팬터그래프 차량이 연속으로 편성된 열차의 경우, 팬터그래프간 이격거리는 7[m]로 된다.
