화력 발전용 보일러 덕트-팬 시스템의 진동현상에 대한 연구 : 입구측 와류에 의한 과대진동 사례

A Study on the Vibration Phenomena of the Duct-fan Systems
in Fossil Fueled Boilers : Inlet Vortex Induced Excessive Vibration

김 철 흥† · 주 영 호*

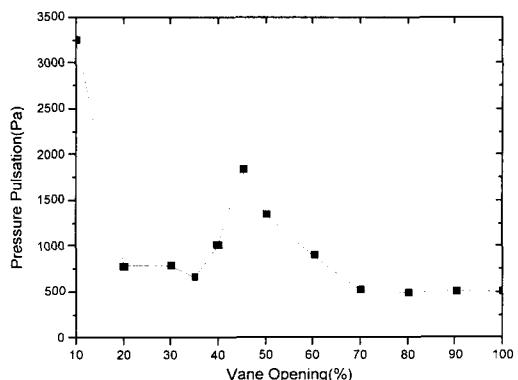
Fig. 4 Overall pressure pulsation at the discharge

입구측 베인 개도에 따라 b 점에서 측정한 압력맥동의 크기를 Fig. 4에 나타내었다. 입구측 베인 개도 40 %에서 증가하여 60 %에 감소하고 있고, 개도 45 %에서 최대 총합(overall) 압력맥동은 1832 Pa 0-p로 서 크다. 이는 팬의 부분부하에서 발생하는 입구측 콘 와류가 발생하고 있음을 시사하고 있다. 또한 그림에서 베인 개도 10 %에서 압력맥동이 크게 나타나고 있는데 이 이유는 설계된 팬 용량에 비해 훨씬 적은 용량으로 운전하게 되어 흔히 알고 있는 선회실속이 발생하여 토출압력이 지나치게 높아져 발생한 것으로 사료된다. 대형 화력발전용 보일러 연소로에 사용되고 본 설비는 전력 생산이라는 특수성 때문에 상시운전 중에는 2개의 팬-덕트시스템으로 각각 설계용량의 50 %으로 병렬 운전하고 긴급 보수 등의 비상운전시는 1개의 팬-덕트시스템 만으로 100 % 팬 용

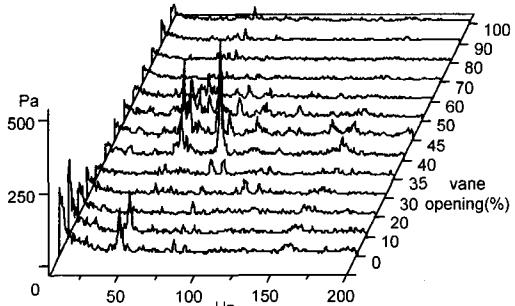
Fig. 5 Waterfall plot of pressure pulsation

B점에서 측정한 압력맥동을 베인 개도에 따라 4번의 평균하여 스펙트럼 분석한 결과를 Fig. 5의 워터풀(waterfall plot)으로 나타내었다. 그림에서 알 수 있듯이 압력맥동 진폭이 클 때는 압력맥동 주파수는 이산적으로 분포하고, 압력맥동 진폭이 작을 때는 맥동 주파수는 넓게 분포하고 있다. 특히, 개도 45 %에서 압력맥동의 진폭이 가장 크고, 이때 진동수는 50.5, 74 Hz이다. 입구측 와류가 발생하고 있는 부분 부하인 40~60 %의 개도에 대하여 b점에서 측정한 압력맥동 스펙트럼의 가장 큰 진폭과 두 번째 크기의 진폭에 대한 주파수를 Fig. 6에 나타내었다. 입구측 베인의 개도 증가함에 따라 압력맥동 주파수는 점점 감소하고, 맥동주파수는 햄 운전 주파수의 약 1.5~2.5x 성분을 나타내고 있으며 이는 Chen의 결과⁽⁵⁾와 동일하다.

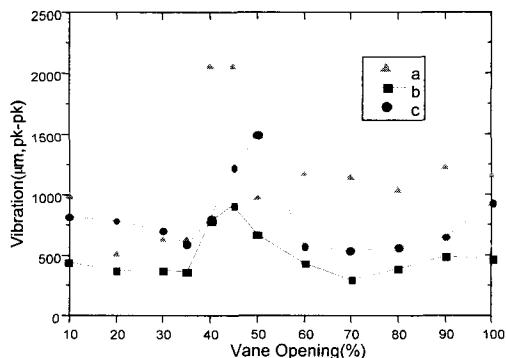
Fig. 7 Overall vibrations at the outlet duct

햄의 입구측 콘 와류에 의해 야기된 압력맥동은 덕트 진동의 가진원으로서 작용하게 된다. Fig. 7에 a, b, c점에서 측정한 덕트 총합 진동치를 입구측 베인 개도에 따라 나타내었다. 그림과 같이 압력맥동과 같은 경향으로 개도 40~60 %에서 진동치가 크게 증가됨을 알 수 있다. 보강재 사이의 거리, 덕트 폭, 위치에 따라 덕트 진동치는 차이가 있지만 옆면 a의 진동치는 개도 45 %에서 최대 2060 $\mu\text{m pk-pk}$, b위치는 개도 45 %에서 최대 914 $\mu\text{m pk-pk}$, c위치는 개도 50 %에서 최대 1500 $\mu\text{m pk-pk}$ 이다. 이와 같이 압력맥동이 크게 발생하는 개도 45 %에서 덕트 진동이

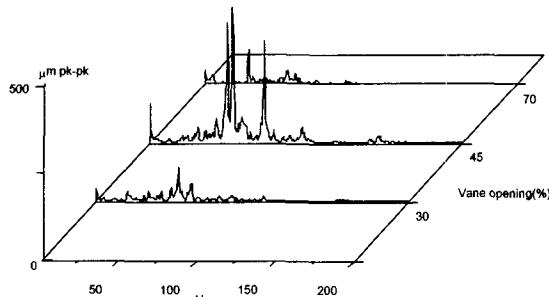
Fig. 8 Vibration spectrums of measuring point b

가장 높다는 것을 알 수 있다. B점에서 측정한 진동 스펙트럼을 개도 30, 45, 70 %에 대해 Fig. 8에 나타내었는데, 진동치가 가장 높은 개도 45 %에서는 주진동수가 50.5, 74 Hz임을 알 수 있다. 이 주파수는 개도 45 %에서 압력맥동 주파수와 일치하고 있다. 이것은 전형적으로 입구측 콘 와류에 의해 발생된 과대한 압력맥동이 덕트 진동의 가진원으로서 작용하고 있음을 알 수 있다.

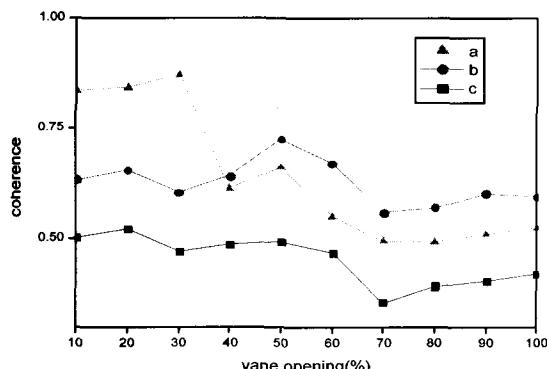
Fig. 9 Coherence between vibration and pressure pulsation

입구측 콘 와류 발생과 덕트 진동의 상관관계를 확인하기 위해 a, b점에서 측정한 압력맥동과 덕트진동 사이의 코히런스(coherence)를 분석하였다. Fig. 9는 a, b, c점에서 측정하여 얻은 주파수 30~100 Hz사이의 코히런스 값을 산술평균한 값을 나타낸 것이다. 그림을 보면 측정 위치마다 다소 차이는 있지만 저개도와 중간개도에서 코히런스가 높고, 개도가 증가할수록 코히런스가 낮아지고 있다. 즉, 햄의 저부하에서는 햄에서 발생된 압력맥동이 덕트 진동의 주원인이 되고 있음을 알 수 있다.

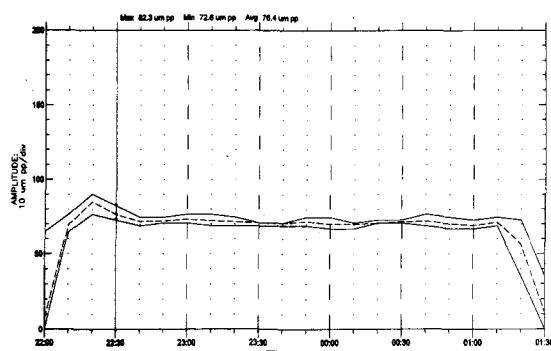
Fig. 10 Inboard x-direction shaft vibration of P. A. fan

지금까지 햌 출구 덕트의 진동문제에 대해 언급했는데, 대개 햌 내부에서 발생한 압력맥동은 햌 케이싱과 임펠러 로터의 진동을 수반할 것으로 생각할 수 있다. 그러나 햌 내부에서 발생한 입구측 콘 와류로 인한 과도한 압력맥동은 심각한 덕트 진동을 야기시키지만, 여러 문헌^(1,5) 및 경험으로는 임펠러 로터 및 베어링은 전혀 진동이 발생하지 않았다. Fig. 10은 햌에서 입구측 콘 와류가 발생, 과도한 압력맥동으로 덕트가 심하게 진동할 때, 임펠러 로터의 시간에 따른 축진동 진동추이를 나타낸 것이다. 주로 운전주파수의 1x 성분이며 약 $80 \mu\text{m}$ pk-pk 내외의 작은 축진동을 보였다. 이와 같은 이유로 문제 접근 단계에서 햌 자체의 문제를 간과하고 덕트 자체의 문제로만 접근할 경우, 문제 해결을 위한 방안 제시를 어렵게 할 수 있다.

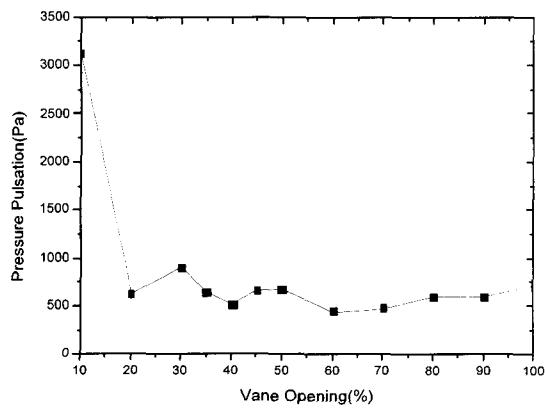
Fig. 12 Overall pressure pulsation at the discharge fan

도설 편 설치 후, 입구측 베인 개도를 변화시키면서 a, b점에서 측정한 압력맥동을 Fig. 12에 나타내었다. 그림에서 보는 바와 같이 입구측 콘 와류가 발생하는 구간인 40~60 %에서의 과대한 압력맥동은 완전히 사라졌음을 확인할 수 있다. 그리고 전체적으로 압력 맥동은 상당히 감소하였음을 알 수 있다. 도설 편 설치 전에 개도 45 %부근에서 최대 압력맥동이 1832 Pa 0-pk이었던 점에 비해 680 Pa 0-pk 이하로 감소하였다. 또한 압력맥동 주파수는 이산적인 분포가 아닌 광대역(broad band) 분포로 나타났다.

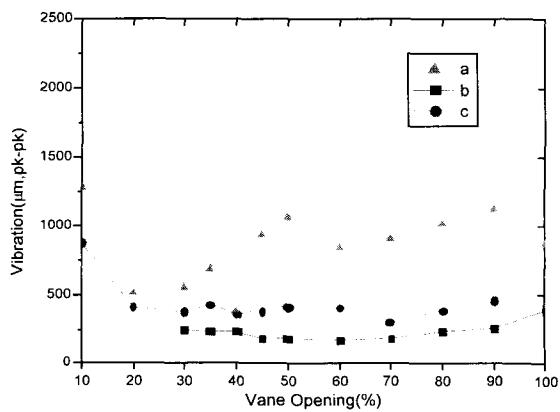
Fig. 13 Overall vibrations at the outlet duct

팬의 입구측 콘 와류에 의해 야기된 압력맥동은 도설 편 설치로 상당히 감소했음을 확인하였고, 덕트 진동의 가진원이 제거됨에 따라 진동 또한 매우 감소 할 것으로 예측할 수 있다. Fig. 13에 도설 편 설치 후, a, b, c점에서 측정한 덕트 진동치를 입구측 베인 개도에 따라 나타내었다. 그림과 같이 압력맥동 경향과 마찬가지로 도설 편 설치 전 개도 40~60 %에서 매우 큰 진동치가 상당히 감소했음을 알 수 있다. 또한 Fig. 14에 베인 개도 40 %에서 도설 편 설치 전 후의 진동 스펙트럼을 함께 나타내었는데, 도설 편 설치 전의 큰 진폭을 가진 진동 성분은 완전히 사라졌음을 확인할 수 있다.
