## 건물화재시 창문재료에 따른 내화특성 연구 A Study on the Characteristics of Fire Resistance of Window Material in Compartment Fire

Man-Sung Hur<sup>†</sup> · Moon-Seok Jang\* · Soo Cho\*\*

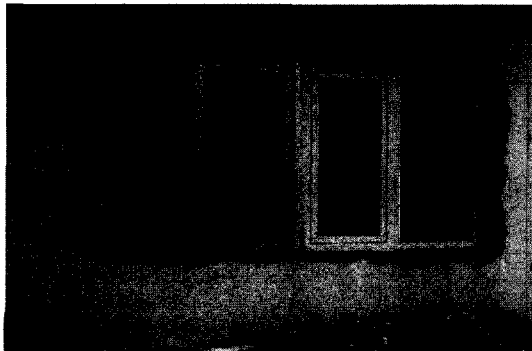
그림 6은 점화된 후 화재실 내부에서 화재가 진행되고 있는 불꽃 상태를 외부에서도 볼 수 있다. PVC 창틀 사이로 검은 연기가 새어나오는 것을 그림 7은 보여준다. 점화 후 6분경에는 창문의 바깥쪽 유리창에 금이 가기 시작하여 13분 경에는 외부에서 확연히 관찰할 수 있었고, 14분경에는 PVC 창문의 안쪽 잠금장치가 탁 풀어지는 소리가 나면서 PVC 창문의 틈사이에 검은 연기가 새어나오기 시작하였다. 이때의 PVC 창문 주위의 내부온도는 1300°C를 나타내었고, 15분경에는 알루미늄 창문의 바깥유리도 금이 가는 것을 볼 수 있었다. 이때의 내부온도는 1300°C 정도로 급상승하였다. 19분경에는 PVC 창문과 알루미늄 창문의 여기 저기서 바깥유리에 금이 가는 것을 확인할 수 있었다.

그림 6. 점화 후 화재실 내부의 불꽃.

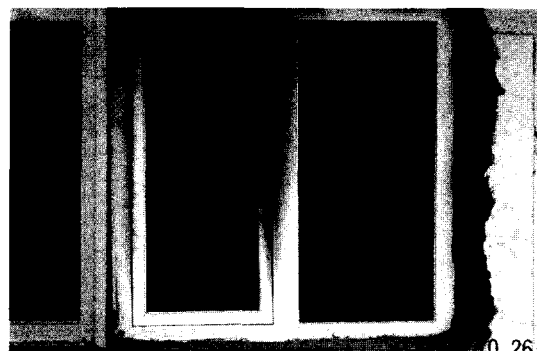
그림 7. PVC 창틀의 연기 누출.

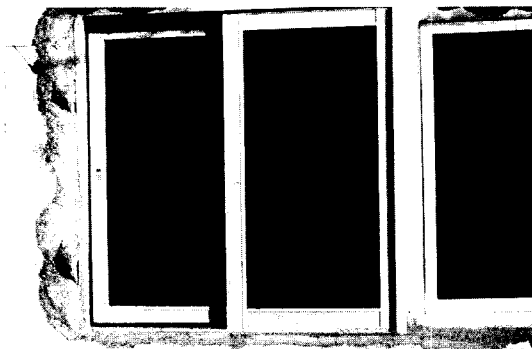
그림 9는 알루미늄 창문에 금(Crack)이 크게 간 상태를 바깥에서 본 것으로 좌측 두 번째 유리에 금이 대각선으로 크게 깨지고 우측 상부 방향으로도 금이 크게 갔다. 그러나 창문의 틀이 알루미늄이므로 타거나 변형되지 않았기 때문에 바깥 유리에 금이 갖지만 그대로 붙어 있는 것을 볼 수 있다.

그림 9. 알루미늄 창문의 유리상태.
