해저 케이블 시스템의 열화진단 및 유지보수

(Insulation Diagnostics and Maintenance of Submarine Medium Voltage Power Cable Systems)

이동영*

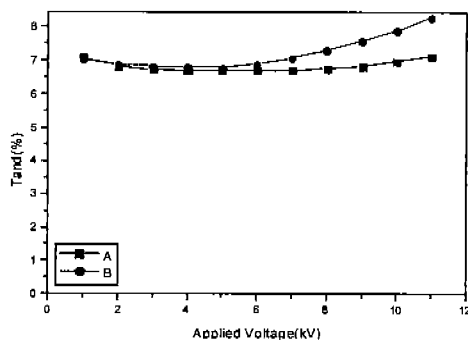
그림 1. 붓싱의 $Tan \delta$
Fig. 1. $Tan \delta$ of bushing

그림 1.과 그림 2.는 각각 $Tan \delta$ 와 부분방전 시험 결과를 도시한 것이다. 시험 결과 $Tan \delta$ 는 7% 내외로 매우 높게 나타났으며 이는 일반적으로 XLPE 케이블의 $Tan \delta$ 값이 0.03% 정도임을 감안하면 매우 불량한 상태인 것으로 판단된다. 한편 부분방전시험에서도 4.5[kV] 정도에서 부분방전이 개시되었고 전압의 증가와 함께 방전량이 급격히 증가하는 것으로 나타났다. 일반적으로 붓싱에서는 20pC 이하가 정상인 점을 감안하면 매우 큰 부분방전이 있음을 알 수 있다. 그리고 시료별 특성도 $Tan \delta$ 시험결과와 같이 B상 단말이 A상 단말 보다 더 불량한 것으로 나타났다. 따라서 단말부 열화상태는 애관표면의 손상 및 열화로 인한 표면누설의 증가나 표면절연저항의 저하보다는 붓싱의 전기적특성의 열화에 기인하는 계면절연특성의 열화가 주원인이라 판단된다.

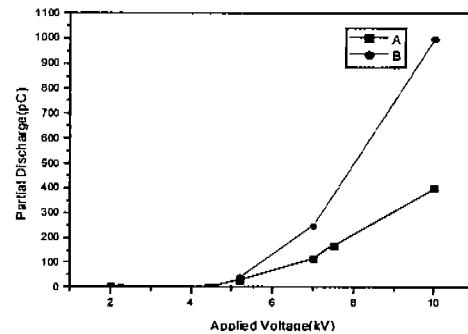
그림 2. 붓싱의 부분방전 시험 결과
Fig. 2. PD results of bushing

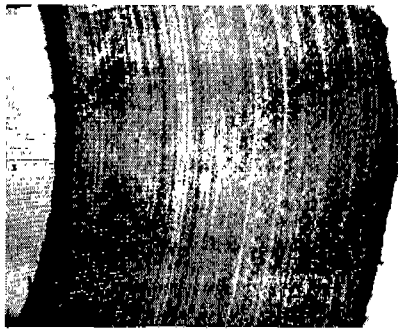
그림 3. 수트리 및 계면 불규칙분석
Fig. 3. Analysis of water tree and interfacial irregularity

계면불규칙 분석은 선반을 이용하여 케이블 단면을 절단한 후 광학현미경으로 관찰하였으며 그 결과 절연층과 반도전층의 계면에서 불규칙 현상(돌기 또는 굴곡 등)이 발견되지 않았으며 수트리 또한 발견되지 않았다. 따라서 돌기 등의 제조결함은 없는 것으로 판단되며 수트리의 경우 대상 시료가 옥외에 노출된 시료이므로 해저부분의 케이블의 경우와는 상이하리라 생각된다. 그림 3.은 수트리 및 계면불규칙 분석결과와 광학현미경 사진이다.

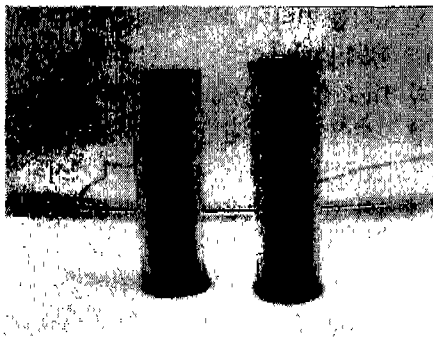
그림 4. 보이드 검사
Fig. 4. Void inspection

검사 결과를 찍은 사진이다. 시험은 끓는 실리콘 용액 중에서 절연층 내부에 존재하는 보이드등의 결함을 육안으로 관찰하는 방법으로 진행되었으며 시험 결과 절연층 내부에서 보이드는 발견되지 않았다. 이상과 같은 계면불규칙 및 보이드 분석 결과 동해저케이블의 제조결함으로 추정되는 현상은 없는 것으로 판정되었다.

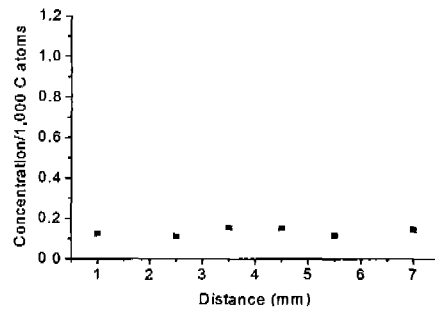
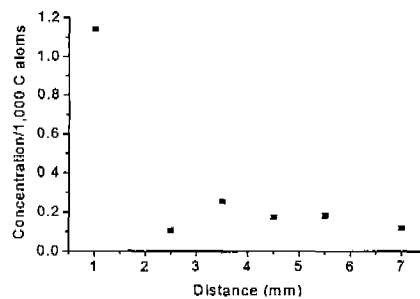
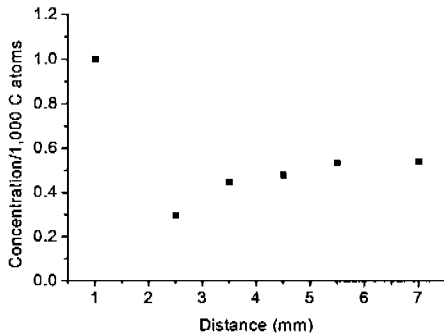
그림 5. 화학구조결함 분포도
Fig. 5. Distribution of chemical structure deficiency

그림 5는 terminal vinyl, ester, acid의 화학구조결함 분포도이다. 그림의 가로축에서 "1"은 내부반도전층 부근의 절연층을 "7"은 외부반도전층 부근의 절연층을 의미한다. 일반적으로 ester 성분은 열화시 발생하는 carbonyl group과 밀접한 관련이 있기 때문에 분석에서 매우 중요하며 신품 케이블의 경우에는 1000개 탄소당 0.3개 정도의 ester가 발견된다. 화학구조결함 분석 결과 장시간 사용에 따른 열화로 인해 ester와 acid가 다소 증가하였으며 특히 내부반도전층에 가까운 절연층에서는 다른 부분보다 화학구조결함이 크게 나타났다. 따라서 열화가 국부적으로 진전되고 있다고 판단되나 화학구조결함의 측면에서 본 케이블 절연층의 열화상태는 비교적 양호한 것으로 보인다.
