## 연약층이 협재된 절개면의 안정성 해석 및 대책

### Slope Stability Analysis and Suggestion of Stabilization Methods on Failed Cut-Slopes Interbedded with Weakness Layer

구 호 본 (Ho-Bon Koo)  
김 학 준 (Hak-Joon Kim)\*  
이 대 영 (Dae-Young Lee)

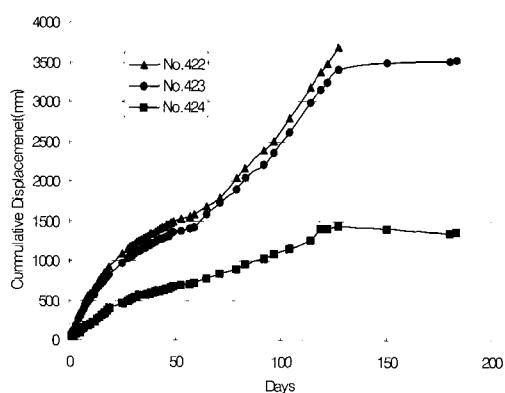
**Fig. 9.** Cumulative displacements with time

계측결과 변위량이 크게 발생한 지점은 세 지점(No. 422~424)으로 누적 변위량은 Fig. 9와 같다. 지반 변위량은 붕괴 발생일로부터 지속적으로 발생하였고, 일일평균 변위량 30mm, 일일최

대 변위량 80mm가 발생하였으며, 붕괴직후 최초 측정일(99. 1. 26일)로부터 180일 경과 후 최대 누적변위량은 3,682mm이다.

계측시점에서 20일 경과시점(99. 2. 15)부터 변위가 조금씩 수렴하는 경향을 보이다가 65일 경과시점부터 변위가 크게 발생하였으며 최초 측정일로부터 127일 경과 후인 99. 6. 3일 최대 변위를 보이다가 점차로 수렴하는 경향을 볼 수 있다. No.422

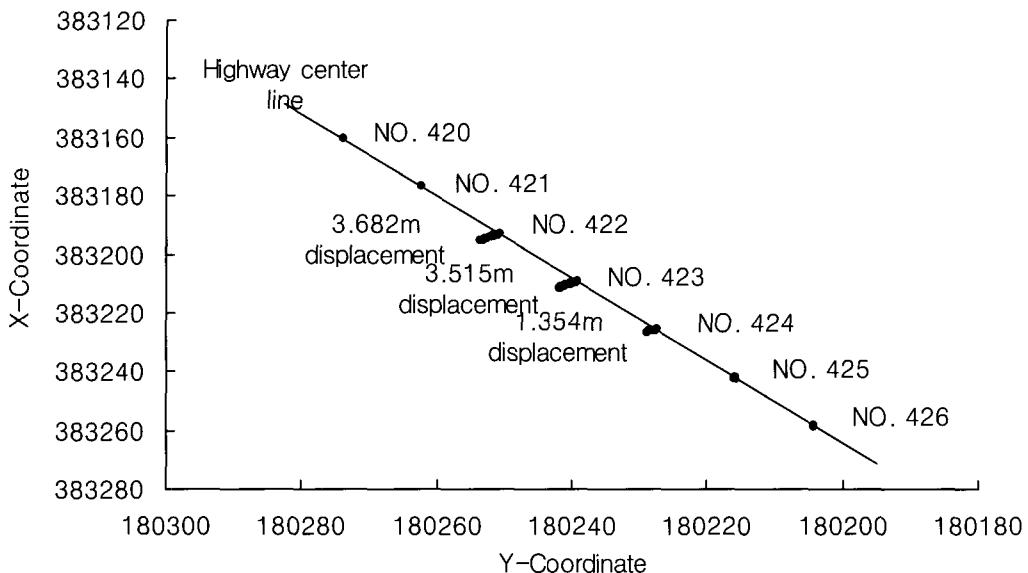
**Fig. 10.** Cumulative displacements in horizontal and vertical directions along the center line of roads(1999. 7. 29)

또한 Fig. 10에서와 같이 도로중심선상의 측점 이동 방향은 도로축과 지표면위 방향이 이루는 사이각이 약 60°사교하는 방향(절개사면 경사방향과는 약 30°사교하는 방향)으로 진행하였고 붕괴절개면 좌측 하단부에 용기현상 등이 발생하였다.

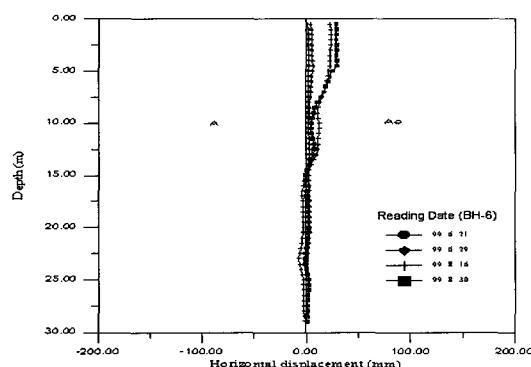
**Fig. 12.** Horizontal displacements with depths obtained from slope indicators. (BH-6)

99년 6월 14일 초기값을 측정한 이후 8월 30일 까지의 계측결과를 관찰한 결과 BH-1, BH-3, BH-4, BH-6의 경우 8월 16일 측정시 변위가 크게 발생하는 것을 알 수 있고 BH-6의 경우 Fig. 12와 같이 지표로부터 약 4~5m 깊이에서 45mm의 변위가 발생하는 것을 알 수 있는데, 이

는 99. 8. 1~3일에 걸친 집중강우(440mm)에 의한 영향으로 판단된다. 경사계 계측결과를 종합하면, 변위량은 8월 14일경에 최대값을 나타낸 후 서서히 변위량이 줄어들어 수렴하는 경향을 보인다. 이러한 결과는 도로중심선에서의 지반변위 계측치 자료와 일치하며, 미미한 변위량은 절개면 자체의 붕괴에 의한 것이라기보다 절개면 대책방안인 절취 진행과정에 의한 것으로 추정되며 추가적인 붕괴 가능성은 희박한 것으로 판단된다.

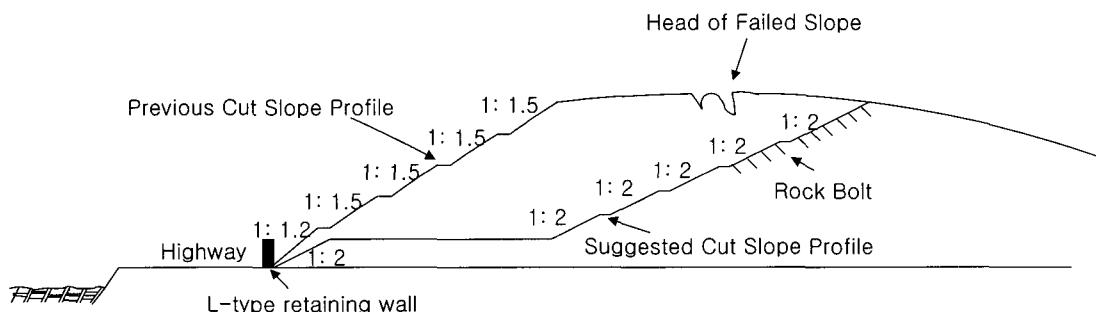
**Fig. 14.** Remedial measures of the failed slope

직접전단시험을 통해 도출한 강도정수를 이용한 사면의 안정성 해석을 수행한 결과 우기시에도 사면의 안정성을 충분히 확보할 수 있도록 Fig. 14와 같이 붕괴 절개면 절취 대책안을 제안하였다. 즉, 높이 5m의 제 1소단을 두고 붕괴면까지 절취한 후 절개면 경사를 1:2로 시공하고, 절개면 상부 제 5, 6소단 상부에 2×2의 록볼트를 간격 2m, 심도 6m로 보강을 하였는데, 도로가 개통된 현시점에서 사면이 안정화되어 있음이 확인되었다.
