화염에 의한 ACSR 송전선의 표면 특성에 관한 연구

(A Study on Surface Characteristics of ACSR Transmission Line due to a Flame)

김영달*

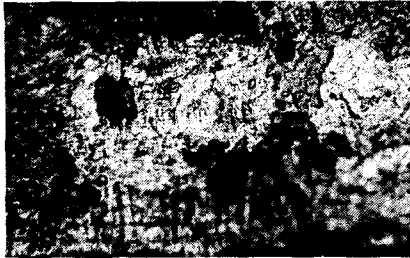
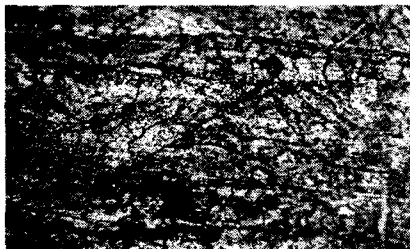
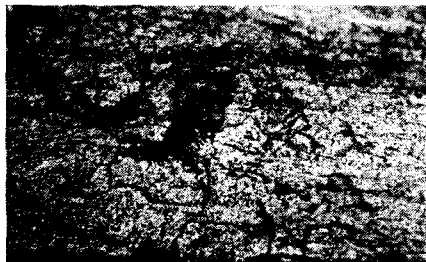
그림 4. 인공화염시간에 따른 ST-2의 표면사진
Fig. 4. Surface View of ST-2 with Fire duration

그림 3은 아연도금 강심에 대하여 화염시간에 따라 표면의 변화 현상을 나타낸 사진으로서 강선에 아연 도금한 상태가 화염시간이 길어질수록 뭉쳐지다가 40분의 경우에는 아연도금이 거의 없어진 상태로 금속부분이 보이는 상황으로 발견되었다. 또한 그림 4의 경우도 화염시간이 길어질수록 아연도금이 없어짐을 알 수 있어 이러한 현상으로 인하여 대기

부식이 급속히 진행될 것으로 판단된다. 그러므로 인장을 담당하는 아연도금 강심과 강선은 인장력이 급격히 감소하게 되므로 전선의 수명이 빠르게 감소될 것으로 예측된다.

인공화염에 열화된 아연도금 강선은 화염시간이 길어질수록 아연도금이 없어짐을 알 수 있어 이러한 현상으로 인하여 대기부식이 급속히 진행될 것으로 판단되므로 인장을 담당하는 아연도금 강선은 인장력이 급격히 감소하게 되므로 전선의 수명이 빠르게 감소될 것으로 예측된다. 또한 알루미늄 연선은 화

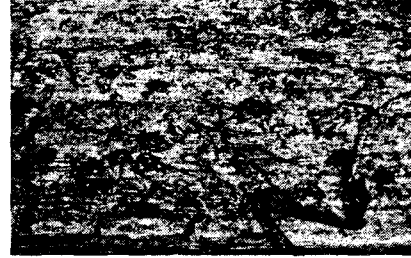
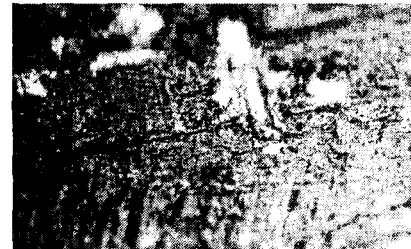
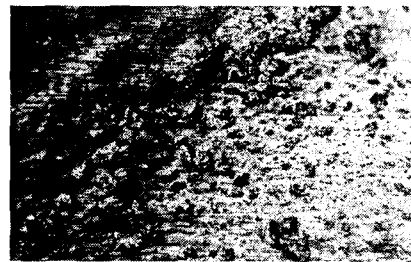
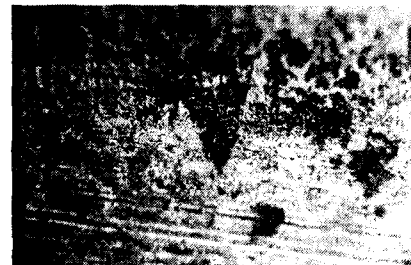
그림 5. 인공화염시간에 따른 AL-1의 표면사진
Fig. 5. Surface View of AL-1 with Fire duration

그림 5 ~ 7은 알루미늄 연선에 대하여 인공화염 시간에 따라 표면 변화 현상을 나타낸 사진으로서 화염시간이 길어질수록 알루미늄의 표면이 경화되어 갈라지는 현상을 발견할 수 있다.

염시간이 길어질수록 알루미늄의 표면이 경화되어 갈라지는 현상을 발견할 수 있다. 이러한 현상에 의해 전선 내부로 수분이나 유해 가스들이 침투하여 간극부식이 발생하기가 용이할 뿐만 아니라 아연도금이 벗어진 금속부분과 알루미늄 부분이 맞닿아 이종금속간에 발생되어지는 전해부식 현상을 초래하게 될 것이다.

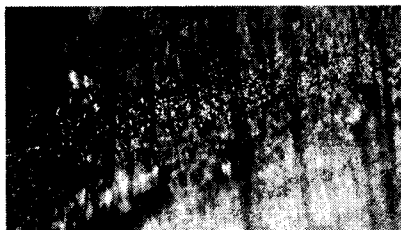
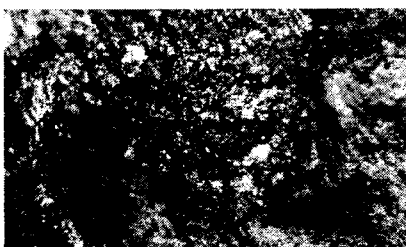
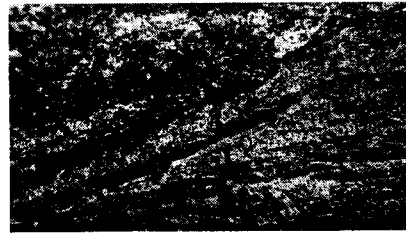
그림 8. 산불로 인해 열화된 전선의 표면 사진

그림 8은 각각 아연도금 강선과 강선의 표면 사진과 알루미늄 연선의 표면 사진들이다. 그림에서 알 수 있는 바와 같이 인공화염에 의해 열화시킨 아연도금 강선과 알루미늄 연선에 대한 표면 사진의 현상들과 매우 유사함을 알 수 있다.

산불에 의해 열화된 아연도금 강선과 알루미늄 연선의 표면 사진들을 관찰하면 알 수 있는 바와 같이 인공화염에 의해 열화시킨 아연도금 강선과 알루미늄 연선에 대한 표면 사진의 현상들과 매우 유사함을 알 수 있다.

산불에 의해 열화된 전선의 표면 특성과 인공화염에 의해 열화된 전선이 열화시간에 따른 표면 특성과 비교 검토한 결과 산불에 의해 열화된 전선의 표면 특성은 인공화염에 의해 아연도금 강선의 경우는 40분 정도로 열화된 현상과 유사함을 알 수 있었고, 알루미늄의 경우는 20분 정도로 열화된 현상과 유사함을 알 수 있었다.

그러므로 신호항 T/L #187 철탑에 가설되었던 전선은 산불 화재에 의해 열화된 정도는 화염이 접촉된 경우로 가정할 때 약 20~40분 정도로 판단할 수 있겠다. 또한 이러한 결과로 비추어볼 때 아연도금은 열에 의해 매우 쉽게 없어짐을 알 수 있었으며, 알루미늄의 경우는 열에 의해 급속히 변화되는 현상은 적은 것으로 사료된다.
