수도권 지하철내 PCS 공용중계기 장비장애 분석

Failure Analysis on the Equipment of PCS common-repeater at the Metropolitan Subway

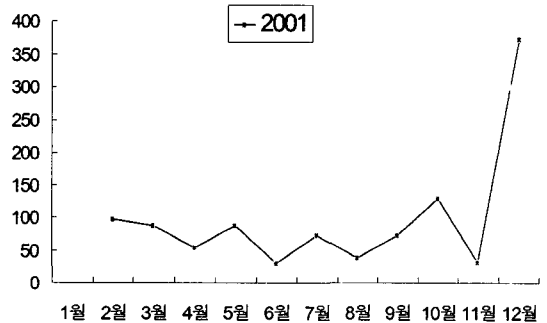
그림 4. 2001년도 장비장애 발생 건수

장비 장애에서는 광모듈 불량이나 장비들의 불량으로 인해 CB에서 FX 미약 또는 TX 과다로 통신장애가 발생한다. 그림 4,5는 2001년도와 2002년도 장비불량으로 부품을 교체했거나 수리한 경우에 대한 월별 비율을 나타낸 것이며, 주로 표 2에 나타난 내용이 기본이 된다. 트랜시버, NMS 보드 등은 중계기 장비에서는 매우 중요한 장비부품 중의 하나이다. 이 부품의 장애발생시 통신불능이 발생하게 되므로 초기 장비장애 발생시 제조사에서 독자적으로 부품 교체를 하였다. 따라서 2001년과 2002년 유지보수 데이터에서는 트랜시버 및 NMS 보드 장애에 대한 구체적인 자료가 기록되어 있지 않아 장애 비율이 극히 소수로 나타나고 있어 표 2에서는 언급하지 않았으나, 월별 장애건수에서는 소수의 데이터를 포함하여 그래프를 나타내었다.

그림 4는 2001년도 장애를 월별로 나타낸 것이며, 그림 5는 2002년도 장애를 나타내었고, 특히 3월에 장애건수가 많은 것을 알 수 있다. 그 이유로는 CDMA2000 장비교체

작업으로 인한 초기장비에서 장애가 빈번하게 발생하였고, 제조사에서 장비부품 교체 및 수리 후 개선되었음을 알 수 있다.

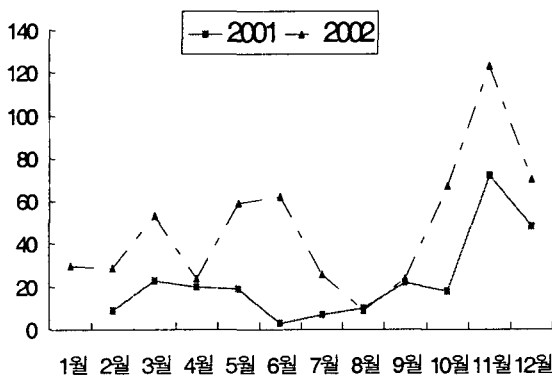
그림 6. 단순장애 발생 건수

공용중계장비는 지하철 통신장비 및 다른 사업자 통신장비와 같이 지하철내 통신실에 설치되어 있다. 공용중계장비가 아닌 지하철 통신장비 또는 다른 사업자 장비 유지보수 및 공사중 설치자의 부주의로 인한 장애가 빈번하게 발생되며, 본 논문에서는 이것을 단순장애로 분류하였다. 단순장애 요인으로는 다른 장비 유지보수를 위해 공용중계기 전원코드나 케이블을 이탈 시켜 놓고 작업한 후 원상태로 복구시키지 않아 통신장애 발생, 다른 사업자 유지보수 작업자들의 판단착오로 인한 케이블 단락, 접지선이 잘못 연결되어 메인 차단기 down으로 통화권 이탈 현상이 발생하고 전원 주변기기 등의 노후화로 전원공급을 하지 못해 발생하는 장애가 많은 부분을 차지하고 있다.

지하철 운행시 발생하는 진동에 의해 커넥터 및 분배기 조임상태가 불량해지면서 통화불능상태가 되는 장애건수도 빈번하게 발생된다. 그림 6에서는 이러한 단순장애로 발생하는 데이터를 월별로 분류하여 작성하였다.

두 번째, 단순장애의 발생건수를 줄이기 위해서는 각 통신사업자들의 주의 깊은 관심과 유지보수가 필요하다. 각 통신사업자들이 공용중계기에 연결된 자신의 장비를 유지 보수 할 경우, 공용중계기에 연결된 모든 회선을 원상태로 반드시 복구시켜야 한다. 또한 유지보수 후에는 공용중계기의 정상동작을 확인함으로써 유지보수시 발생하는 판단착오로 인한 장애와 부주의로 발생하는 장애를 최소화하여야 한다. 이러한 단순장애를 개선하기 위하여는 작업자의 실수를 방지할 수 있는 철저한 교육이 우선적으로 수행되어야 할 것이다.

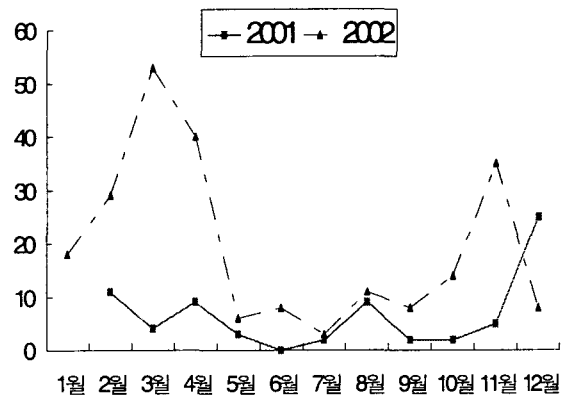
그림 7. 전원장애 발생 건수

공용기지국 통신 장비가 지하철내 통신실에 위치해 있으며 전원은 지하철역사 main 전원에서 분배 공급받아 작동된다. main 전원에서 모든 지하철내의 통신장비외에 여러 장비들의 전원을 공급하므로, 한 역사에서 전원 사용량은 현저히 부족한 상황이며, main 차단기에서 용량 과다로 인한 shut-down이 빈번하게 발생된다. 그로 인해 공용기지국 통신 장비는 전원 차단으로 통화불능이 된다. 이러한 과출력에 의한 shut-down의 문제점을 해결하기 위해 SW 수정 알람 발생에 관한 데이터 저장기능을 추가하여 과출력에 의한 OFF시, OVER POWER ALARM을 SW적으로 HPA 전원을 자동3회 반복하여 순간적인 shut-down을 방지한다.

그림 7에서는 전원 장애로 발생하는 장애를 월별로 표시하였고, 그림 5에서와 같이 2002년도 3월달에 장비교체작업으로 인해 장애가 빈번하게 발생하였다.

메인차단기에서 용량이 부족하여 누전기 차단이 되어 통신장비가 발생하므로 불안정한 지하철 전원 등 환경적인 장애방지를 위해 자동복구형 차단기를 설치함으로써 장애를 제거할 수 있다.

세 번째, 전원장애에서는 main 전원에서의 용량 부족으로 발생하는 shut-down을 해결하기 위해, 지하철 통신장비를 위한 자체공급전원을 독립적으로 확보하거나, 자동복구형 차단기를 설치한다.

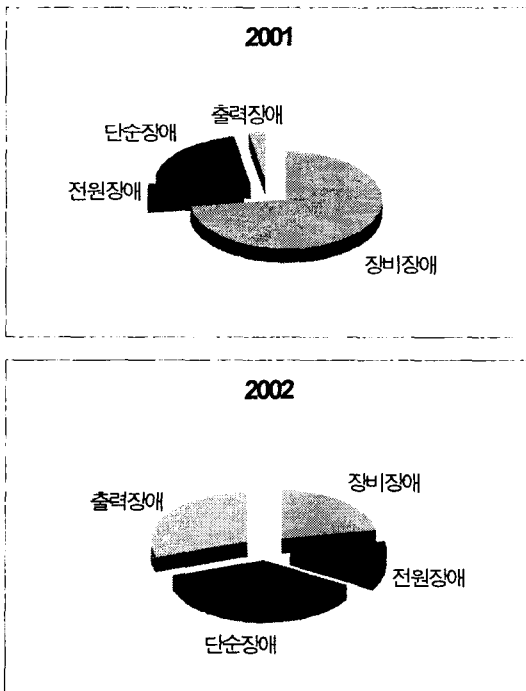
그림 8. 01년도, 02년도 장애원인 비교분석

그림 8은 2001년도와 2002년도별 각 장애요소에 따른 데이터를 비율로 나타낸 그림이다. 그림 8의 비교분석에서 알 수 있듯이 2001년도에는 장비장애가 장애 건수의 2/3를 차지한다. 이는 초기 장비들의 노후화 되었거나 부품 자체 결함으로 인해 장애가 발생되어 노후화된 장비를 교체 및 수리해줌으로써 2002년도에는 장비장애 건수가 현저히 줄어든 것을 알 수 있다.

2002년에는 장비장애가 빈번히 발생하였지만 그보다는 단순장애에 의한 즉, 분배기, 커넥터들의 조임이 제대로 되지 않았거나 전원공급장비 멀티탭 불량 또는 케이블 포트 위치 오류, 작업자들의 실수로 인한 케이블 탈부착 및 단선 등의 문제가 많이 발생하였다.
