인삼재배시설의 실태 및 개선방안¹⁾

The Actual State and Improvement Proposal for Shading Structures in Korean Ginseng Fields

Abstract. In order to provide fundamental data for development of controlled environment facilities in Korean ginseng (*Panax ginseng* C.A. Meyer) cultivation, field survey and analysis of structural and environmental engineering characteristics on the shading structures in ginseng fields (the ginseng houses) were carried out. In this study shading structures for ginseng cultivation were classified according to their structural materials, connection types, and detailed structures. That is they were classified into wood or steel frames, single or multi spans, and frame or cable types. As a result of the investigation, standardization of structural materials, fabrication and construction methods are required. And it was considered that a reinforced design and a countermeasure for heavy snow are the most important matters for structural improvement. In parts of the environmental management, researches for setting up the irrigation standard are required in the first place. And it was investigated that an installation of the shading structures is a work being the most hard, ta

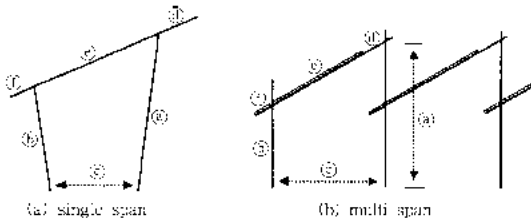
Fig. 6. Symbols for dimensions of shading structures in table 8.

Table 8은 인삼재배시설의 각 부위별 상세 규격을 실측한 결과이다. 각 부위별 치수의 기호는 Fig. 6과 같으며, 전후주연결식과 후주연결식으로 구분하여 각 부위별 치수의 범위와 평균을 구하고 표준규격의 시설(RDA, 2001)과 비교하였다. 전후주연결식의 경우 전주와 후주의 간격(㉢)이 표준규격에 비하여 상당히 넓었으며, 나머지는 대체로 표준규격과 비슷하게 설치되어 있었다. 표준규격에 비하여 전주의 높이(㉡)는 약간 낮았고, 지붕사면의 길이는 거의 비슷하지만 앞으로 돌출된 부분(㉣)은 약간 긴 것으로 나타났다. 후주연결식의 경우에는 대체로 표준규격과 비슷한 규격으로 설치되어 있었으나, 폭(㉢)은 약간 좁고, 전방 높이(㉡)는 약간 낮고 후방 높이(㉠)는 약간 높아 표준규격에 비하여 경사가 완만한 것으로 나타났다. 전체적으로는 표준형 시설의 규격과 비슷하게 설치하는 경향이었으나, 설치된 규격 범위의 편차가 큰 것으로 나타났다. 작업의 편리성과 구조의 안전성을 고려하고 환경조절 성능이 우수한 시설을 위해서는 자재의 규격화 및 시공, 조립 방법의 표준화가 필요할 것으로 판단되었다.
