# 1999. 9. 21 타이완 지진(集集) 지진

Chichi Earthquake in Taiwan of 21 Sep. 1999

정길호 (학회편집위원회, 국립방재연구소 연구관)

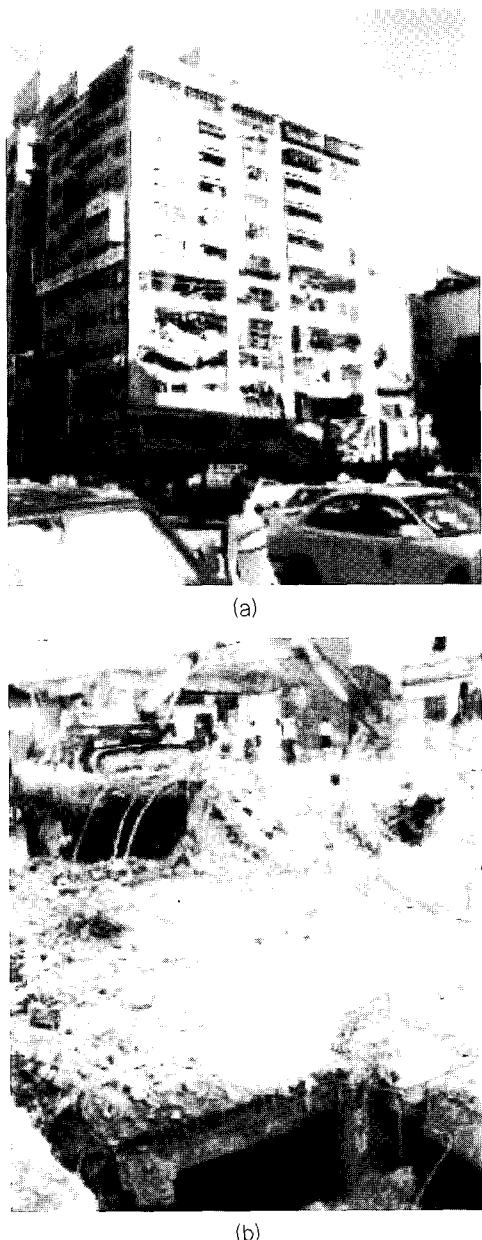
그림 16. 송산빌딩의 옆모습 및 지하층

타이페이 시에서의 건축물 피해는 3곳으로 집계되었는데, 현장조사를 실시한 곳은 가장 인명피해가 심했던 송산구(松山區) 팔덕로(八德路)에 위치한 송산 호텔 건물이다. 그림 16(a)는 송산 호텔의 바로 옆의 12층 건물로 송산 호텔이 무너지면서 부딪혀서 건물의 외벽 및 층의 일부에 피해가 발생한 건물이고, 그림 16(b)는 송산 호텔의 지하모습으로 붕괴된 건물의 잔해를 치우고 난 후의 지하 1층 및 2층의 모습이다. 송산 호텔은 원래 12층 구조물로 8층 이하가 모두 붕괴되어 상부의 4개 층 만이 모습을 드러내고 있다. 타지역의 지진피해에 있어 12층 정도의 고층 건물은 전도되는 경우가 많았고, 저층이 붕괴되더라도 3층 정도에 그치는 것이 대부

분인데 반하여, 이 건물은 8개 층이 모두 주저앉아 특이한 양상을 보이고 있다. 또한, 타이페이 내에서 붕괴된 유일의 건물로, 동일한 진동을 받으면서도 주변에 내진설계가 이루어지지 않았을 것으로 사료되는 오랜

건물에 피해가 없었음에도 불구하고, 비교적 근래에 건축된 건물에 큰 피해가 발생한 특이한 경우이다.

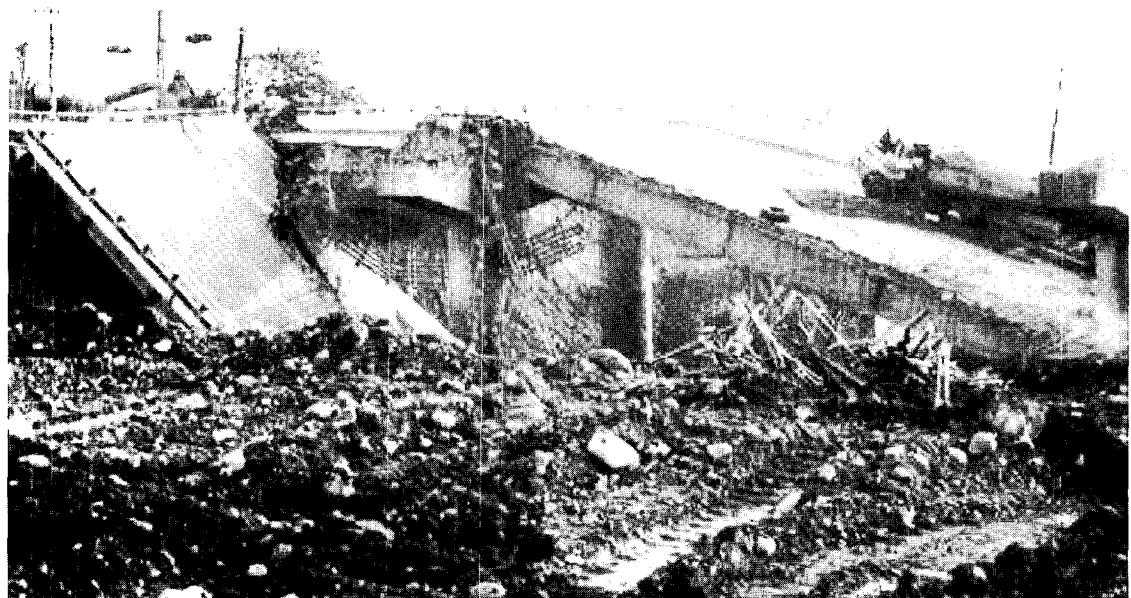
그림 18. 쥐우산(竹山)과 타이중(台中)을 연결하는 교량의 파괴

하는 파손된 교량은 쥐우산(竹山), 다이핑(太平)과 시캉(石崙) 등에 위치한 교량들이다. 그림 18는 쥐우산(竹山)과 타이중(台中)을 연결하는 교량으로 이 교량이 붕괴되어 교통의 차단을 유발하였다. 이 교량의 길이는 약 300m 정도로 상판이 모두 낙교되어 교량으로서의 기능을 완전히 상실하였다. 긴급 대책반은

교량과 나란히 하천을 매립하여 우회도로를 설치하고 교통의 소통을 원활히 하고 있었다. 낙교된 상판 위에는 대형 트럭이 그대로 방치되어 지진당시 교량을 지나던 트럭이 상판과 함께 떨어졌음을 알 수 있다.

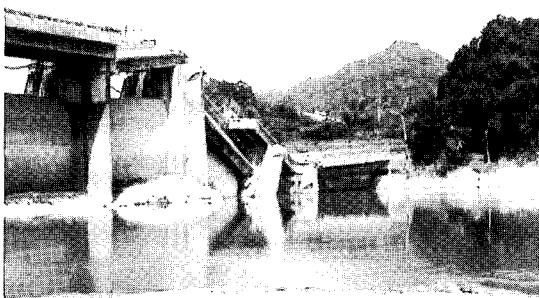
그림 21. 상류쪽에서 본 댐의 파손부분

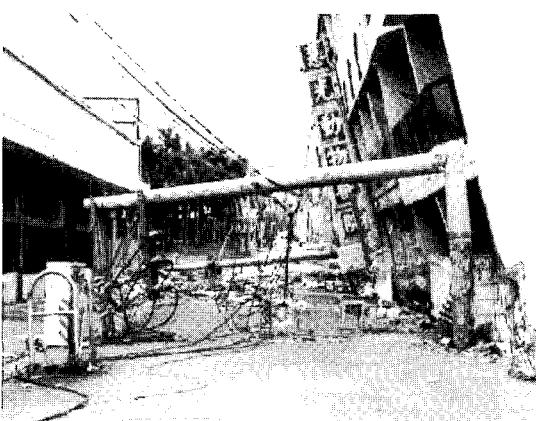
그림 23. 건물의 붕괴와 더불어 발생한 전신주 피해

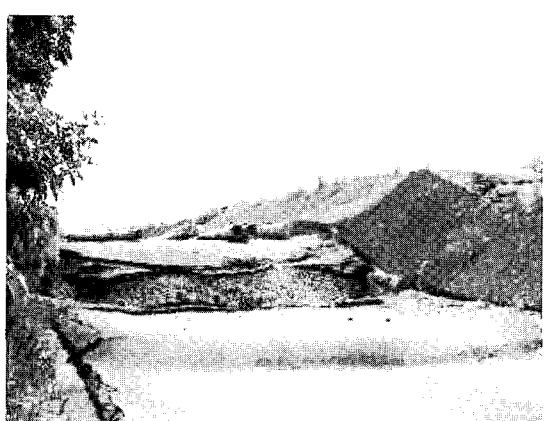
그림 24. 도로를 가로지르는 단종

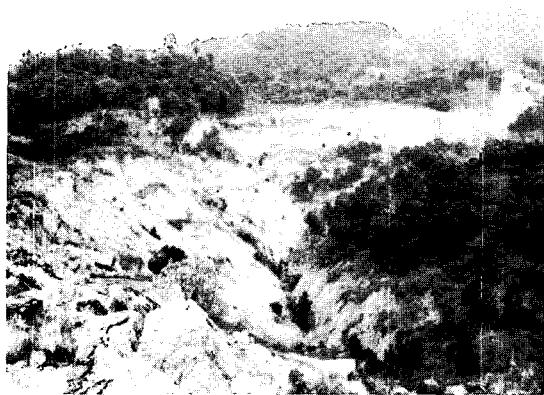
그림 25. 산사태로 산의 정상부분이 갈라진 모습

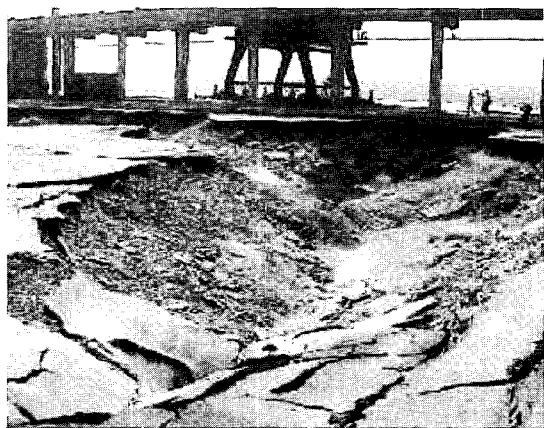
그림 26. 액상화에 의한 지반침하

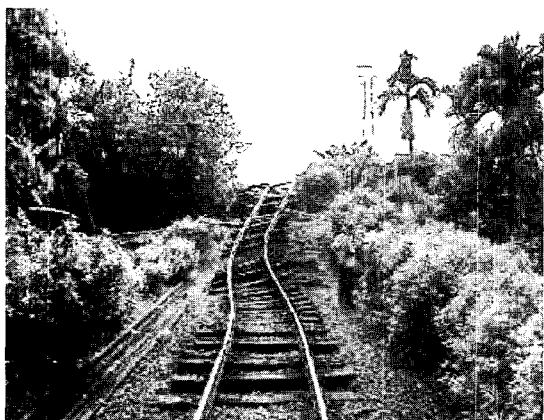
그림 27. 철도의 뒤틀림

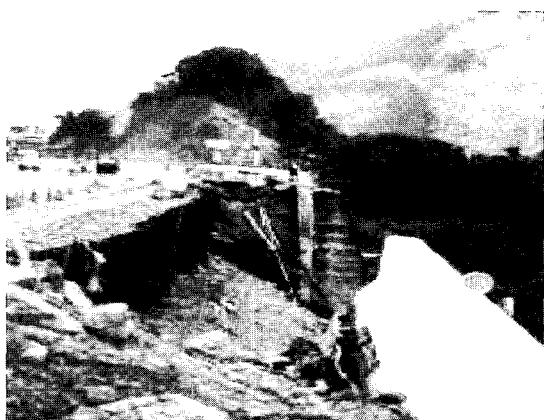
그림 28. 도로사면의 붕괴
