慶州 皇南洞 出土 鐵釜의 保存處理 및 科學的 分析

Scientific Analysis and Conservation Treatment of the Kettle Excavated from Hwangnam-dong, Gyeongju

요약 경주 황남동의 통일신라시대 생활유적에서 출토된 철솥을 유리공방에서 사용된 도가니로 추정하고 있어, 이에 대한 과학적인 분석을 통해 철솥의 용도를 밝혀보기로 하였다. 우선 보존처리를 실시해 철솥의 원형을 찾아주고, 철솥 표면에 발생한 부식물 5점에 대해 SEM-EDS 분석 및 XRD 분석을 수행하였다. 철솥의 외형에 있어 도가니로 추정하는 데 가장 큰 역할을 했던 주구부분의 편이 보존처리 과정에서 발견되어 구연부는 완전한 상태로 복원되었다. 금속시편의 조직을 관찰한 결과 열처리없이 서서히 냉각시킨 주조철제로 밝혀졌다. 부식물의 성분원소는 Fe과 O를 주성분으로 한 P, Si, Ca, S 등으로서, 주요 구성 화합물은 quartz, vivianite, goethite, akaganeite, lepidocrocite, hematite 등이었다. 이와 같은 구성 성분들은 유리의 제조원료로서 이들이 철솥 외부표면의 부식물층에서 용융상태가 아닌 원료로 확인되었다는 것은 철솥이 출토된 유적이 유리제조와 관련된 공방이었다는 것을 알려주는 증거가 될 수는 있으나, 철솥이 유리 용융 도가니로 사용되었다는 증거가 될 수는 없다. 또한 철솥 출토 당시 우물지 안에 퇴적되어 있던 유기물 부식토와 사질점토 등을 고려해 보면 이들이 철솥의 부식물 형성인자로 작용한 것으로 볼 수도 있다. 따라서 철솥은 전형적인 주조철제로 도가니로 사용되지는 않은 것으로 결론지을 수 있다.

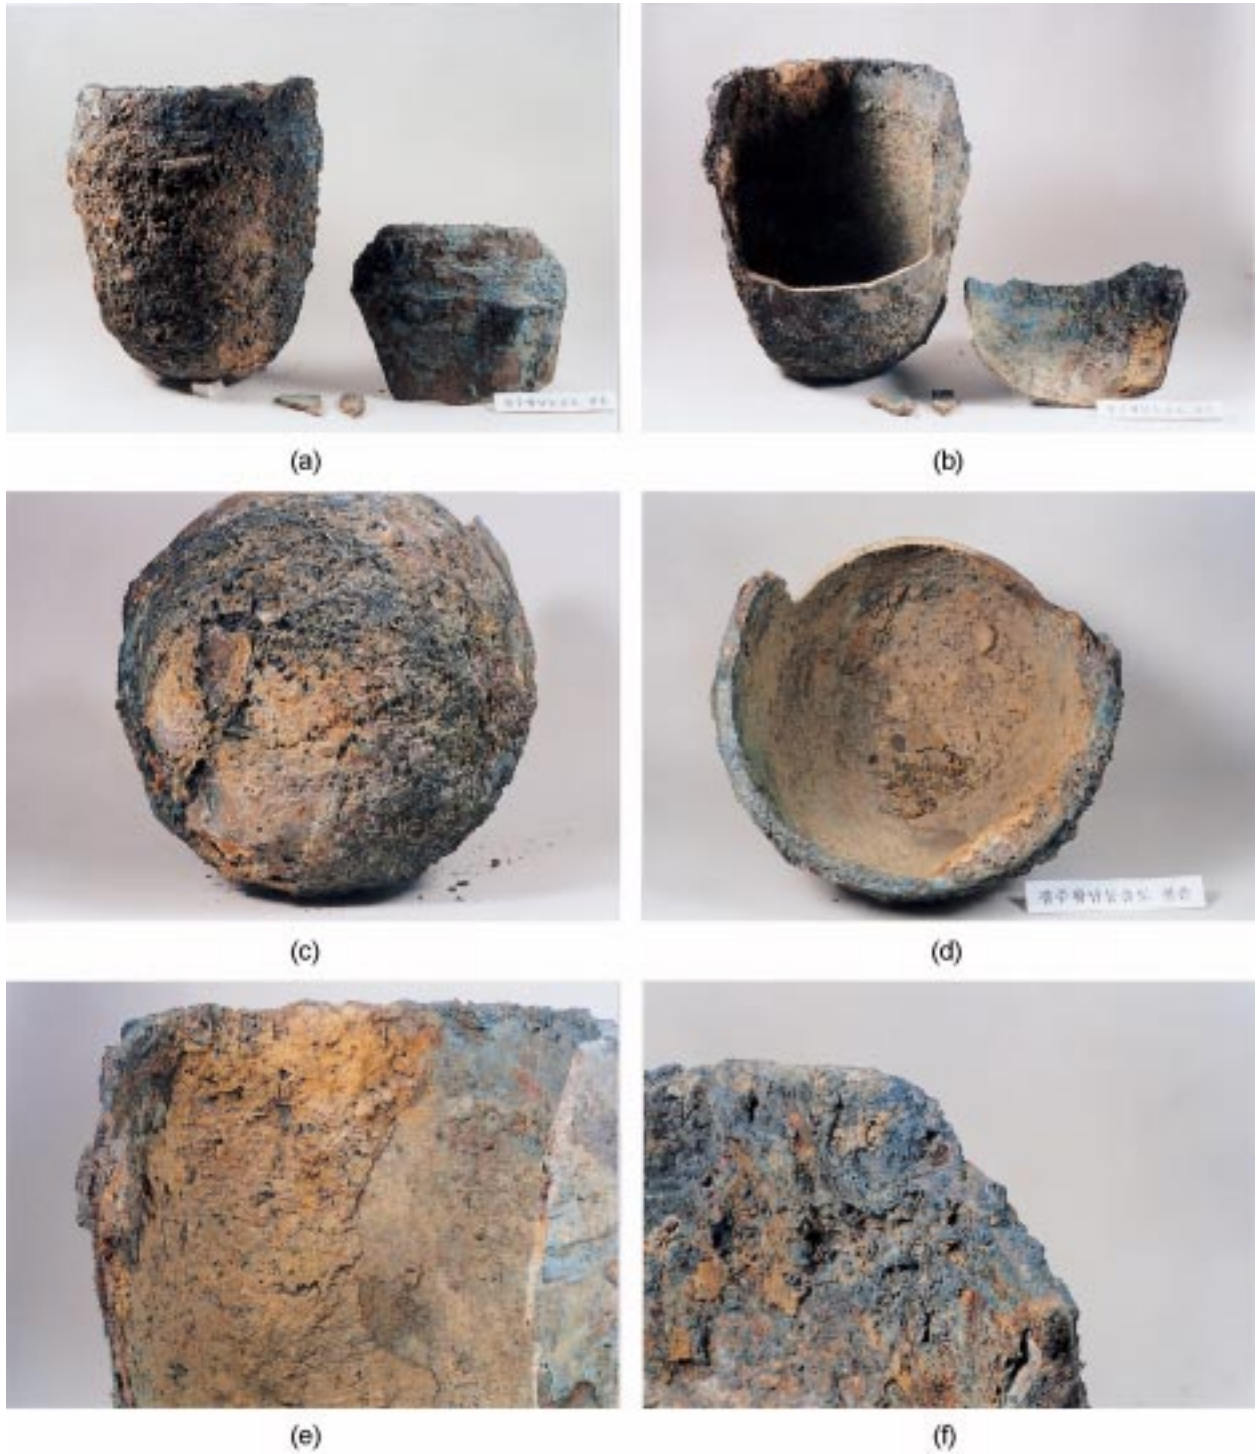
게 파손되어 2개로 분리되어 있었고, 그 외 구연부의 일부로 보이는 2개의 소편(小片)이 있었다. 좌우대칭으로 붙은 파수(把手)부 한쪽은 흔적만 남아 있었으며, 다른 한쪽도 부분적으로 결실되어 있었다. 철솥의 외부표면은 흙과 녹 등이 혼합된 푸른색과 적갈색의 이물질층이 전체적으로 덮고 있었고, 내벽의 한쪽면은 만지기만 해도 부서지는 황갈색의 푸석푸석한 이물질층이 흘러내린 듯한 형태로 뒤덮혀 있었다. 이 부분이 용융흔으로 추정되고 있는 부분이었다. 철심은 잘 남아있어 조직사이가 갈라져 가루로 부서져 내리는 구조품의 전형적인 부식양상은 거의 나타나고 있지 않았다. 그러나 부식이 진행되고 있는 구연부 주변을 비롯한 일부 표면층이 박락되어 철심이 드러나 있었다(Photo 3).

Photo 3. The status before the conservation treatment: (a) front (b) back (c) bottom (d) top (e) the seemingly oozed-out foreign substances (f) the section of the mouth rim.

치과용 소도구를 이용해 표면을 두껍게 덮고 있는 이물질층을 어느 정도 제거한 후에 정밀가공분사기로 세밀하게 제거하였다. 특히 구연부 아래 돌대를 표출하는데 유의하였다. 또한 철심이 잘 남아있기는 했으나 외부 표면층이 들떠있어 부식층 제거시 표면층이 일부 박락되기도 하였다. 용융흔으로 추정된 내벽의 흘러내린 듯한 이물질층은 녹과 혼합된 점토층으로 약한 물리적인 방법으로도 쉽게 제거가 되었다. 내부의 이물질층을 제거하자 구연부와 저부 내벽으로 부식층과 뒤섞여 단단하게 고착된 철판 2개가 드러났다. 이는 매몰당시 토압에 의해 구연부 일부가 부서지면서 흘러 들어온 토양 등과 뒤섞여 고착된 것으로 보였다. 구연부쪽에서 발견된 편(Photo 4)은 주구로 보고된 구연부의 결실된 편으로 밝혀졌고, 또 다른 편 하나는 두께나 파단면이 구연부 결실부위와 정확하게 맞지 않는 것으로 보아 다른 유물의 편인 것으로 추정되었다.

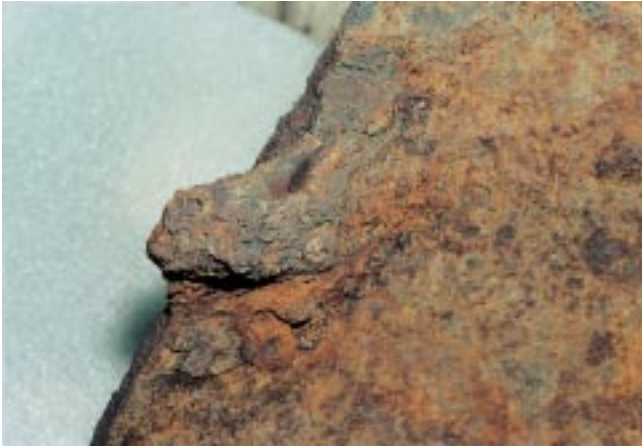
Photo 4. The fragment discovered from the inner mouth rim.

분리되어 있는 철술의 상단부를 에폭시계 수지[araldite rapid type]로 접합하고, 이물질제거 중 발견한 구연부편을 비롯한 소편들도 접합하였다. 탈염시 박락된 표면층은 셀룰로오스계 수지[cemedine-C]에 충전제와 안료를 섞어 접합하였다. 결실된 구연부는 에폭시계 수지에 충전제와 안료를 섞어 복원하였다(Photo 5). 복원 후 20% paraloid NAD-10 용액으로 재강화 처리하였다.

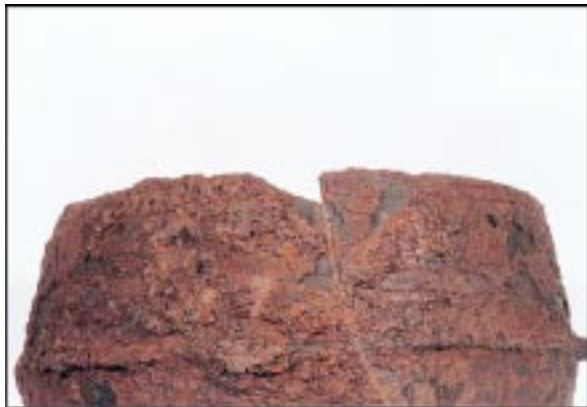
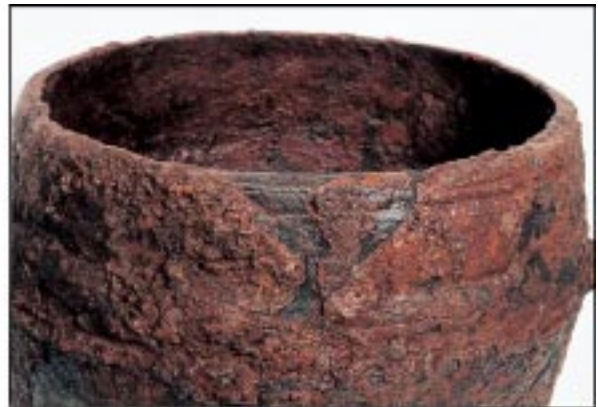
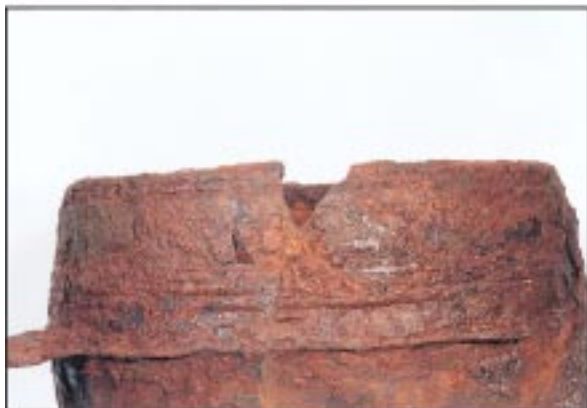
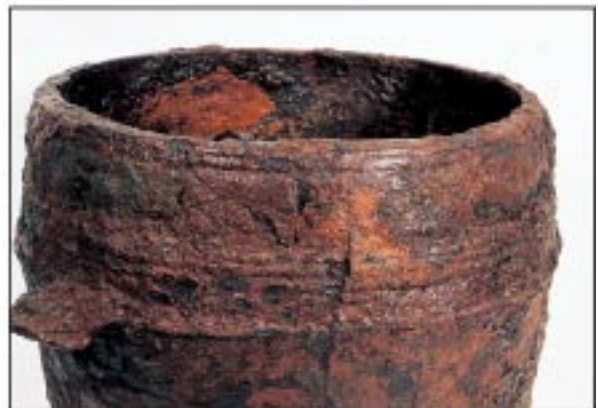
Photo 5. The status of joining and restoration: (a) the joining of the discovered fragment (b) the restoration of the missing parts (c) the joining of the small fragments come off (d) the restoration of the missing parts.

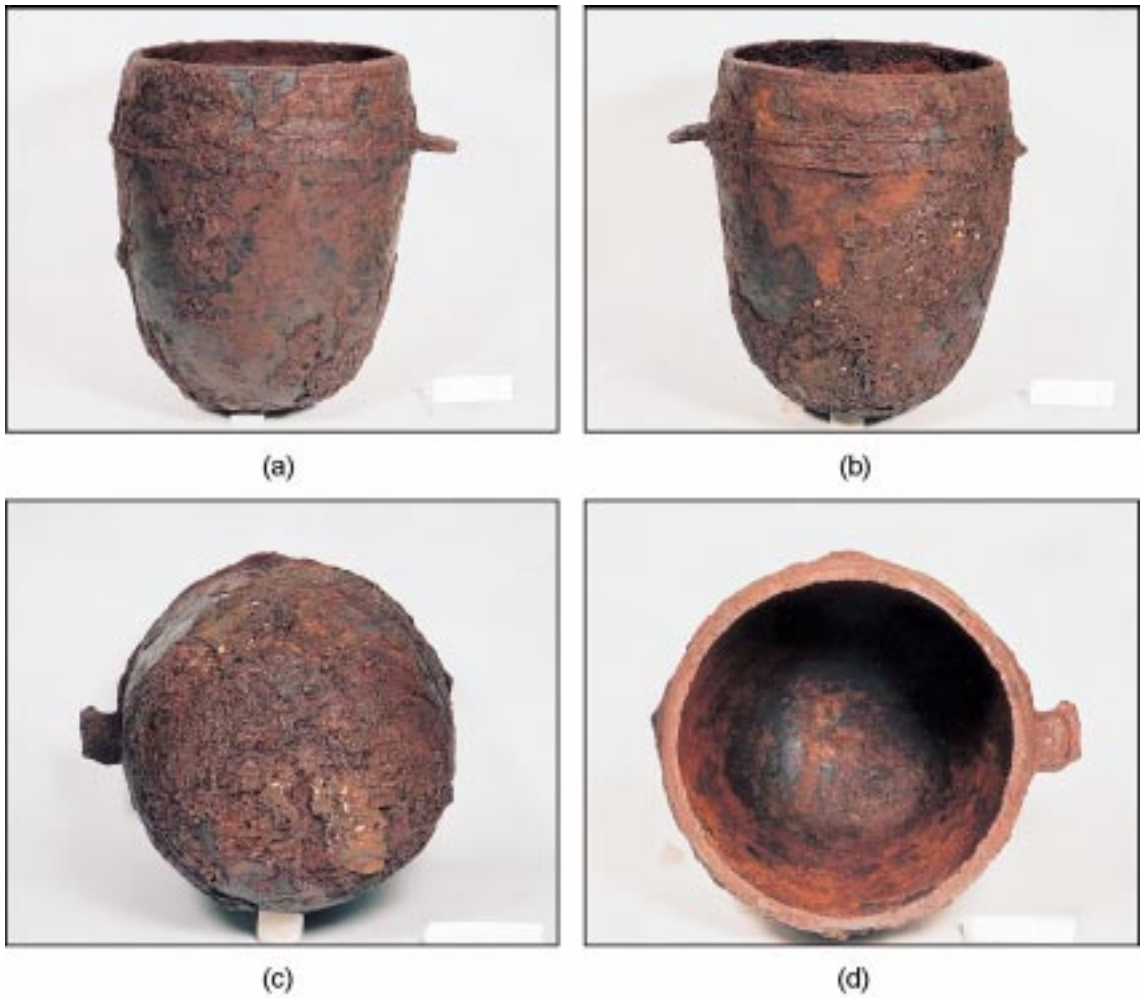
보존처리 과정에서 발견된 편으로 인해 주구로 추정되던 부분은 파손된 구연부 일부로, 용융흔으로 추정되던 부분은 점토와 녹이 혼합된 이물질층으로 밝혀졌다. 따라서 파수부 일부가 파손된 것을 제외한다면 철술은 구연부와 그 아래로 2줄의 돌대를 지닌 전형적인 술의 형태를 지니고 있었다(Photo 6).

Photo 6. The status after the conservation treatment: (a) front (b) back (c) bottom (d) top.

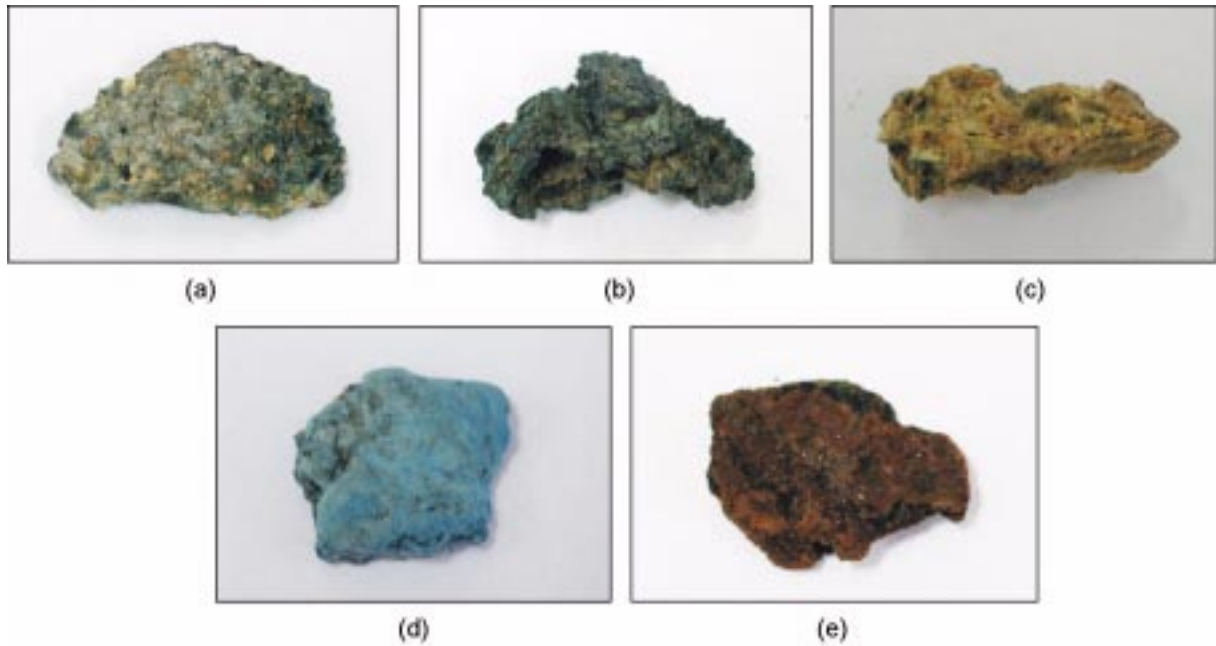
철술을 도가니로 추정하는데 중요한 역할을 하고 있는 유리 용융흔 부분과 철술의 전면에 나타나고 있는 푸른색 녹 등을 4곳에서 채취하였다. 또한 탈염 후 적갈색으로 변한 부식물도 채취하여 바이알에 넣어 보관하였다. Table 1에 시료로 채취한 부식물의 상태에 대해 나타내었다(Photo 7).

Photo 7. The sample of the corrosion products: (a) sample-1 (b) sample-2 (c) sample-3 (d) sample-4 (e) sample-5.

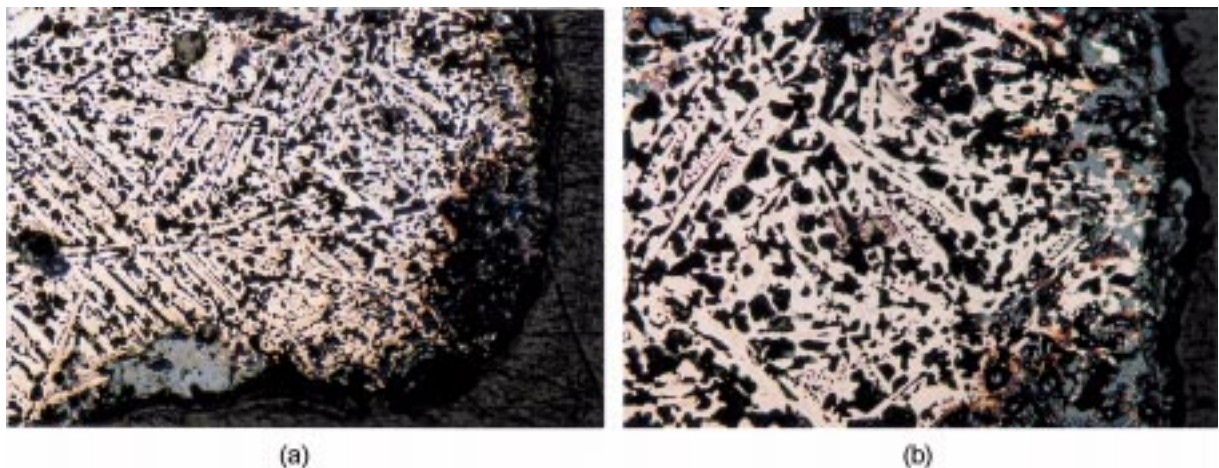
시편의 금속조직을 관찰해 본 결과(Photo 8) 백주철조직을 기지로 하는 수지상조직이었다. 이것은 주철이 서서히 냉각될 때 나타나는 조직으로 철술을 주조한 후

Photo 8. The microstructure of the metal sample: (a) ×100 (b) ×200.

열처리없이 공기중에서 천천히 냉각시킨 것으로 보인다. 부식물 5점에 대해 SEM-EDS 및 XRD로 정성·정량 분석한 결과(Fig. 1~2)는 Table 2에 나타내었는데, 본 결과에서 EDS 정량은 정확도가 다소 떨어지는 반정량분석이라는 점을 고려해야 할 것이다.

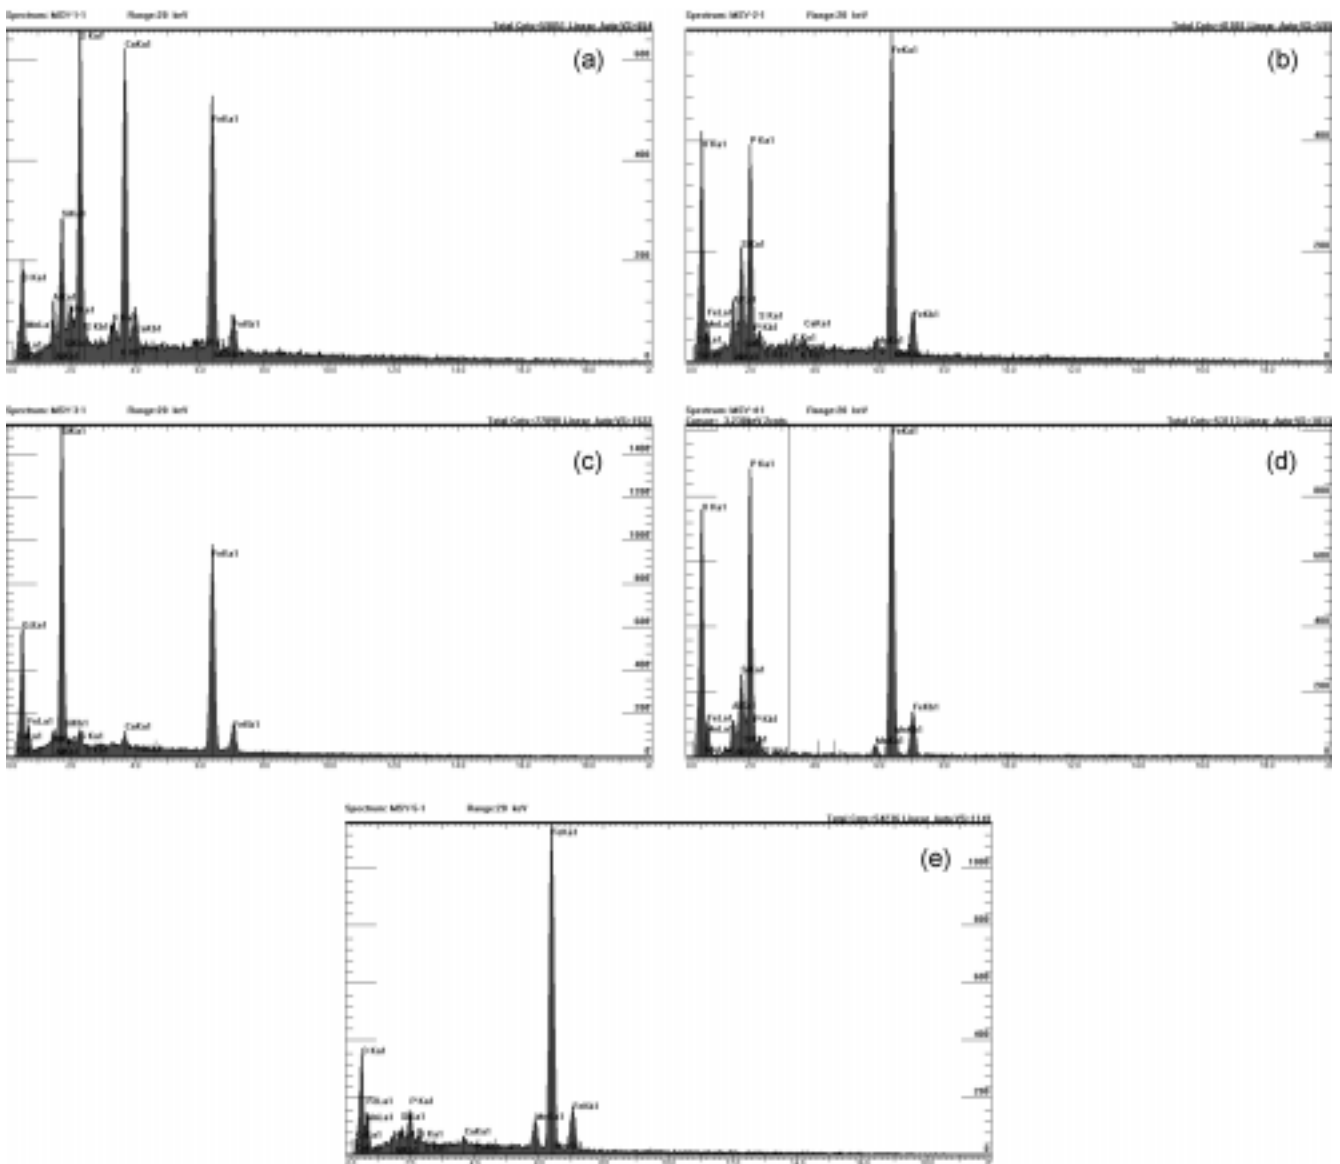
부식물의 주성분은 Fe과 O이고, 10% 이상의 P, Si, Ca, S 등이 포함되어 있었다. 내·외 표면의 청색 부식물(sample-2,-4)에서는 10% 이상의 P가 나와 XRD로 분석해 본 결과 vivianite($Fe_3(PO_4)_2 \cdot 8H_2O$)로 밝혀졌다. vivianite는 유물주변에 유기물이 함께 매장되었을 경우

Fig. 1. The results of SEM-EDS analysis of the corrosion products: (a) sample-1 (b) sample-2 (c) sample-3 (d) sample-4 (e) sample-5.

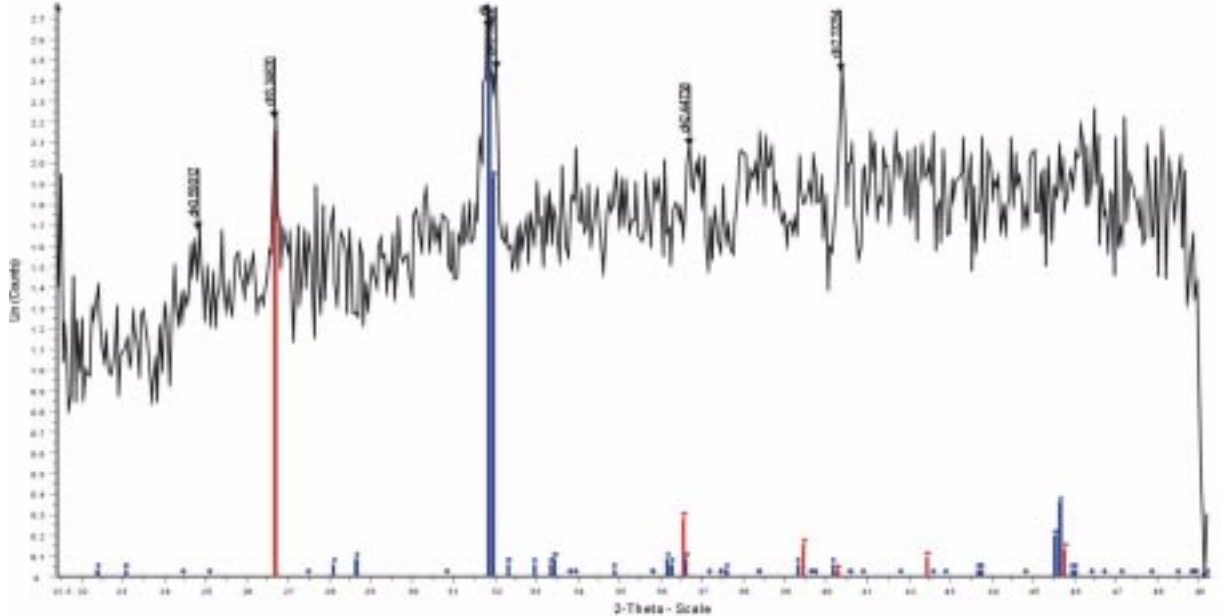
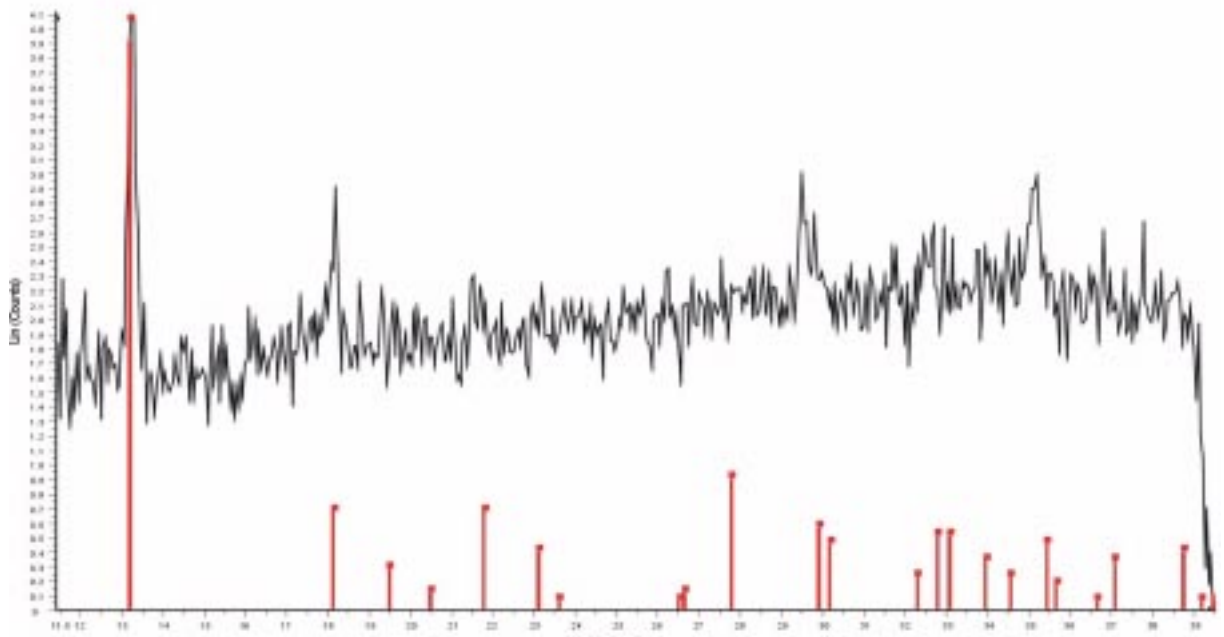
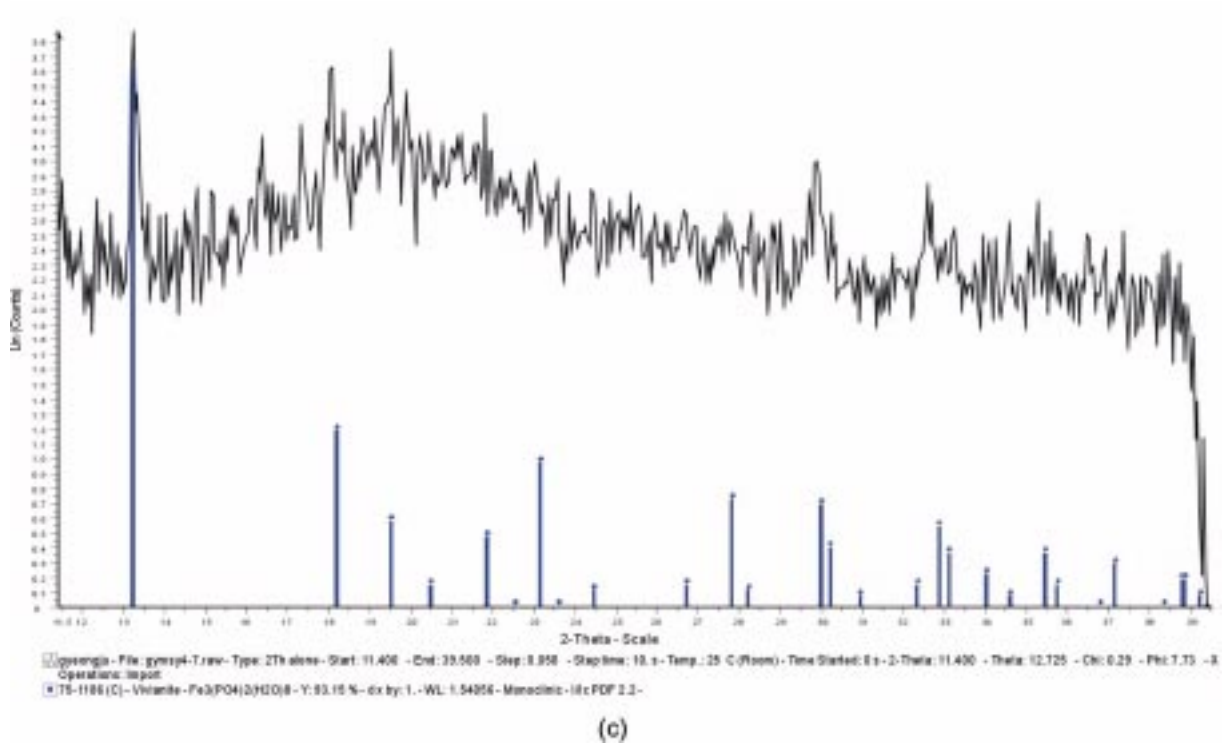
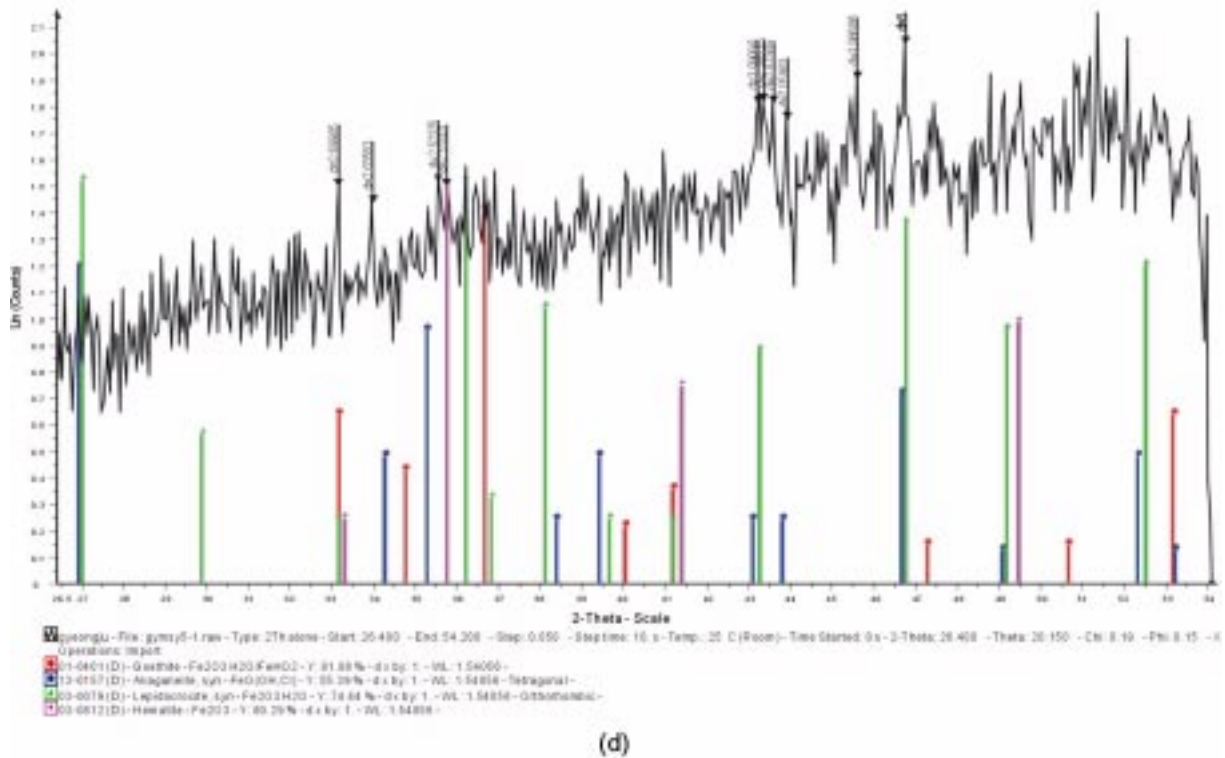
외면의 반짝이는 흰색 부식물(sample-1)은 5.5%의 Si 와 10%이상의 Ca과 S를 함유하고 있었는데, XRD분석 결과 석영(SiO₂)이 확인되었다. 석영 이외의 화합물로

Fig. 2. The results of XRD analysis of corrosion products: (a) sample-1 (b) sample-2 (c) sample-4 (d) sample-5.

또한 탈염 후 적갈색으로 변한 부식물(sample-5)은 goethite(α -FeOOH), akaganeite(β -FeOOH), lepidocrocite(γ -FeOOH), hematite(Fe_2O_3) 등이 섞인 산화철로 밝혀졌다. 이는 철숯 표면의 성분들이 탈염 등의 처리과정을 통해 제거되면서 비교적 안정한 상태의 철산화물로 변한 것이라 할 수 있다. 특히 탈염 시 철숯의 색조가 적갈색으로 변한 것은 푸른색을 띠게 하는 P성분이 빠져나왔기 때문이며, 유황냄새가 심하게 났던 것은 S성분이 용출되어 나왔기 때문이다.
