# 水鐘寺 石造 浮屠內 金銅製九層塔(寶物 第259-2號)의 非破壞 分析調査

權赫男<sup>†</sup> · 俞惠仙 · 姜炯台  
國立中央博物館 保存科學室

## Nondestructive Analysis on Miniature Pagoda of Sarira Reliquary (Treasure No. 259-2) from Sujong-sa Temple

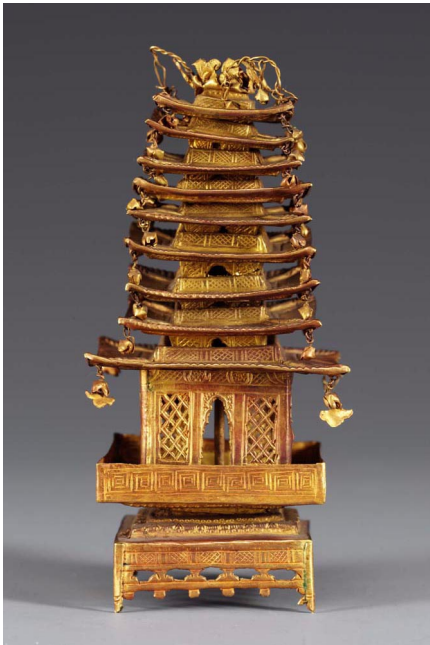
Photo 1. Miniature Pagoda of Sarira Reliquary from Pagoda of Sujong-sa Temple (Height 12.9 cm).

구층탑 상부의 인동문양 장식, 풍탁, 풍탁을 연결한 사슬, 각 층의 탑신 등의 일부에 변형이 있고 한 개의 풍탁이 결실되었으나 완형을 이루고 있다. 변형으로 완전히 서 있지 못하고 약간 기울어져 있으며 중심부에는 동으로 보이는 봉이 전체의 균형을 잡아주고 있다. 기단부에서 일부 청동부식물이 관찰되나 표면은 대체적으로 금빛을 띄고 있으며 일부에서는 붉은빛을 띄고 있다.

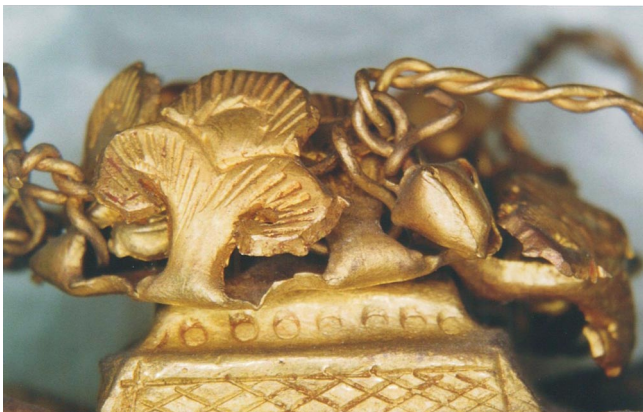
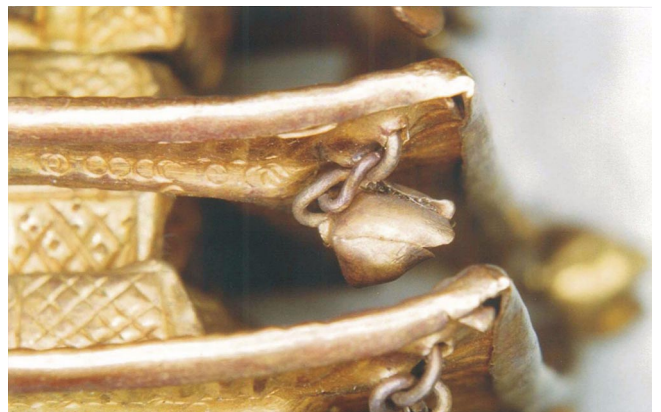
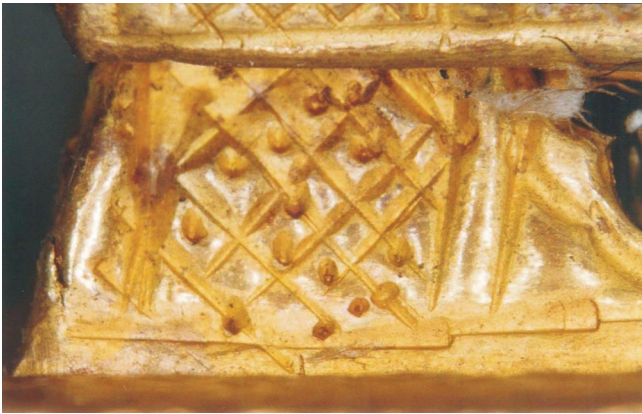
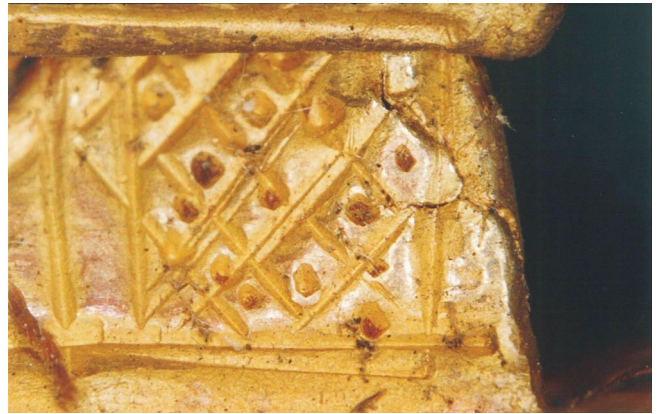
구층탑을 실체현미경으로 관찰한 결과 제작 방법을 유추해 볼 수 있었다. 위의 현상조사 결과와 같이 탑 상부의 인동문양장식과 금속사, 풍탁은 외부의 압력에 의해 변형된 것을 볼 수 있으며 각 층의 탑신에서도 변형과 균열 등이 관찰되었다. 특히, 도금 기법이 적용된 경우에는 이러한 변형과 균열에서 도금층의 박락이나 탈

락 등의 현상이 나타나는 경우가 많으나 이 구층탑의 표면에서는 전혀 나타나지 않고 있으며, 세부문양에서도 전혀 도금의 흔적을 볼 수 없었다(Photo 2~5).

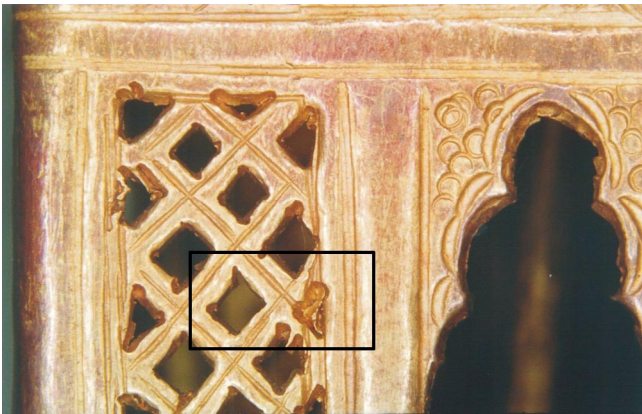
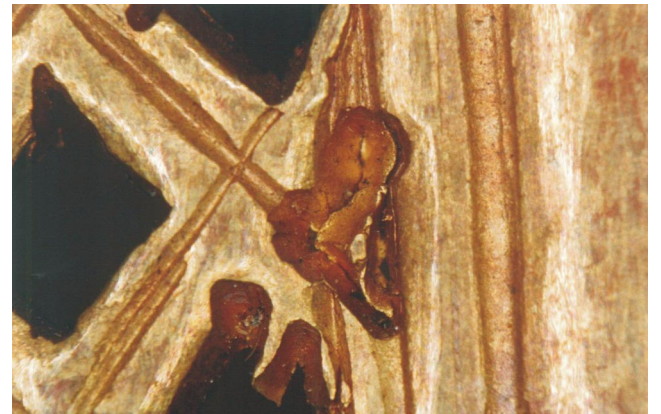
Photo 6. The open-work of the first-story shaft (x5.0).

Photo 7. The magnification of the Photo 6 (x20.0).

또한 1층 탑신에는 화두형의 출입문 옆에 격자문 창이 투각되어 있는데 투각된 문양을 확대하여 관찰한

결과 도구를 이용하여 문양을 투각한 흔적이 뚜렷하게 나타나고 있다(Photo 6, 7). 금도금의 경우에는 이와 같은 흔적이 나타날 가능성이 없기 때문에 단일한 금판을 가공한 것으로 보는 것이 타당할 것으로 판단된다.

1. 구층탑의 표면에 대한 현미경 조사결과 여러 부분에서 가공 흔적이 관찰될 뿐 도금의 흔적은 찾아볼 수 없었다. 특히 1층 탑신의 격자문 창에 투각되어 있는 부분에서 금속이 깎인 모습이 관찰되어 도금기법은 사용되지 않았던 것으로 보인다.

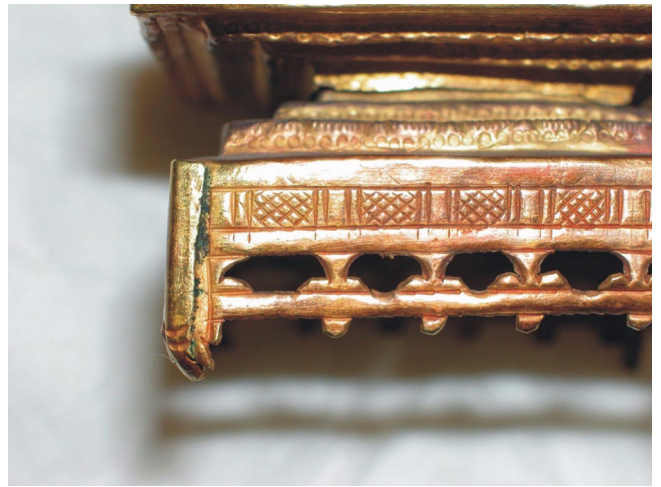
**Photo 11. The patina on the base.**

구층탑 표면에 대한 XRF 분석결과 금(Au)이 83.2%로 주성분을 이루고 있으며 은(Ag)은 16.4% 그리고 구리, 철 등이 불순물로 포함되어 있다(Table 1). 또한 붉은 구릿빛을 띠는 표면은 은(Ag)과 철(Fe)의 성분이 약간 높을 뿐 다른 부분과 비슷한 결과를 나타내었고, 기단부의 청동 부식물의 경우(Photo 11)는 은(23.3%)과 구리(18.8%)가 다른 부분에 비하여 높게 검출되었다(Table 2). 이와 같은 결과로부터 붉은 구릿빛을 띠는 현상은

불순물로 혼입되어 있는 철의 함량이 다른 부분에 비하여 높기 때문인 것으로 추정되며, 기단부에서 보여지는 청동부식물은 불순물로 혼입되어 있는 구리의 부식 때문인 것으로 추정된다.

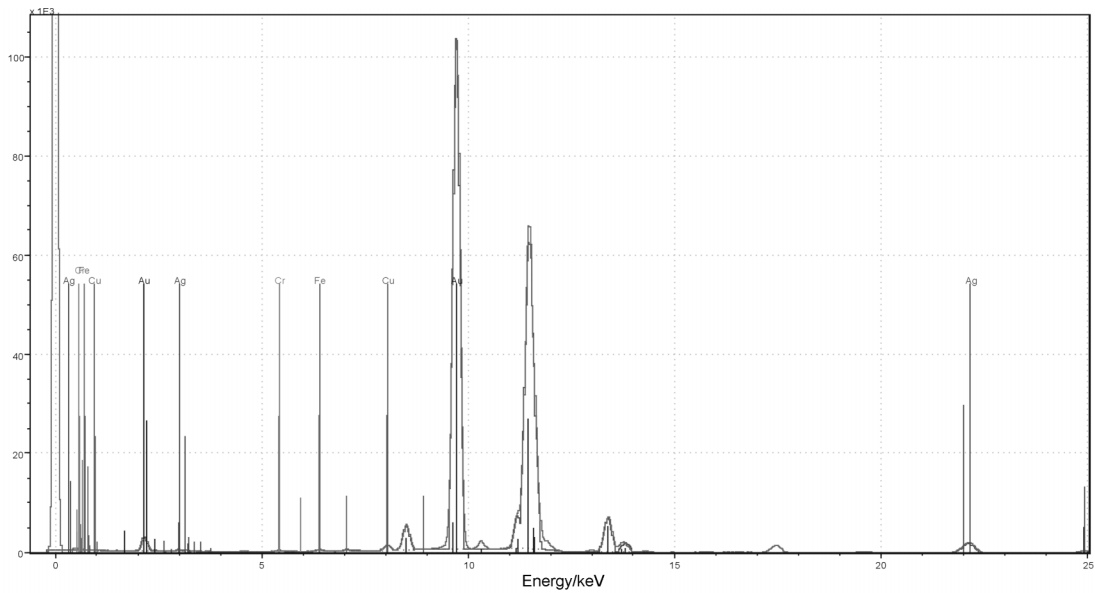
Fig. 1. XRF spectrum of the surface.

2. 구층탑의 표면 분석결과 금과 은이 주성분을 이루고, 불순물인 구리의 함량이 1% 미만 혼입되어 있었으나, 혼입된 은이 합금에 의한 것인지 아니면 자연금인지는 명확하게 알 수 없었다.
