B747-400 항공기의 Missed Approach 비행자료 분석

The analysis of flight data of B747-400 aircraft with Missed Approach

This study is performed to secure the safety of civil aviation by establishing systematic analysis ability of Flight Data Recorder. Through this study, readouting UFDR(Universal Flight Data Recorder) to personal computer, flight data numerical analysis and regulations of Missed Approach. In the analysis, the flight data of B747-400 model aircraft with Missed Approach in San Francisco(KSFO) was selected.

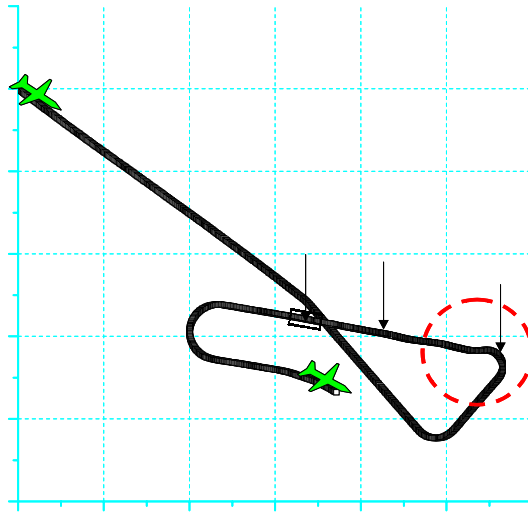
<그림 2> B747-400항공기의 KSFO공항 착륙 전 30분전부터 20분간의 지상항적(가로·세로 단위간격 10.4 Km)

그림 2는 KSFO 착륙 30분전부터 착륙까지의 지상항적이다. 그림2의①지점은 착륙 30분전의 위치이며 당시의 고도는 11,000 ft로 착륙공항 상공부근까지 수평비행한 뒤 서서히 강하하여 고도 4,000 ft로 그림2의②지점을 통과하였다. 항공기는 Missed Approach를 시작한 지점인 그림2의③지점을 통과하여 Missed Approach절차를 수행하였다. 그림2의④에서 직사각형으로 표시된 부분은 착륙공항인 KSFO공항이며, 그림2의② 원호안의 화살표가 지시하는 부분은 조종사의 최종 선회시기 지연으로 인하여 Missed Approach를 결정하게 된 원인으로 보이는 지점이다. 그림2의⑤는 항공기의 착륙 10분전의 위치이다.

항공기는 기수방위 140°로 KSFO공항의 Base Leg를 고도 4000 ft로 통과하면서 속도를 줄이기 위한 조작 Speed Brake 조작을 하였으며, ATC와의 교신 및 Flap작동 등 모든 조작들이 정상적으로 이루어졌다. 그러나 Final Approach를 위한 최종선회 시점을 놓쳐 무리한 선회조작이 이루어졌다(그림 2의②부근). 최종선회 후 항공기는 활주로 연장축선상에 있어야 하는데 상대적으로 선회시기가 늦어져 조종사는 무리하게 항공기를 Final Approach단계에 진입시키려고 저고도에서 좌측 30°의 경사각을 사용하였다가 다시 우측으로 15°의 경사각을 사용하여 기수방위를 263°에서 Roll out 하였다. 이때 항공기의 위치는 활주로 연장축선 우측에 있었으므로 조종사는 기수방위를 263°로 유지하면서 38초간 접근비행을 하는 과정에 Flap을 20.7로 내렸다. 21시17분57초(714)에 항공기는 다시 KSFO공항 활주로 방위 282° 연장선의 좌측에 있었으며 조종사는 서서히 방위를 285°로 유지하여 16초간 비행하면서 착륙장치를 내려 Final Approach에 진입하여 방위를 281° 유지하였다. 지속적으로 강하접근비행을 하면서 조종사는 21시19분13초(790)에 KSFO공항 활주로말단으로부터 4.8NM떨어진 Outer Marker 위치에서 5초간 작동된 Marker신호를 확인하였으며, 이후 조종사는 고도 1728ft, 속도 148knots, 기수방위 282°, Pitch 5°로 기수가 들린 상태를 유지하면서 VHF로 교신을 하였다. Outer Marker 통과 전/후 있었던 잦은 VHF교신은 FDR자료로서는 알 수 없지만 조종사가 Missed Approach를 결심한 후 ATC 관제사에게 Missed Approach 돌입을 통보한 것으로 판단된다.

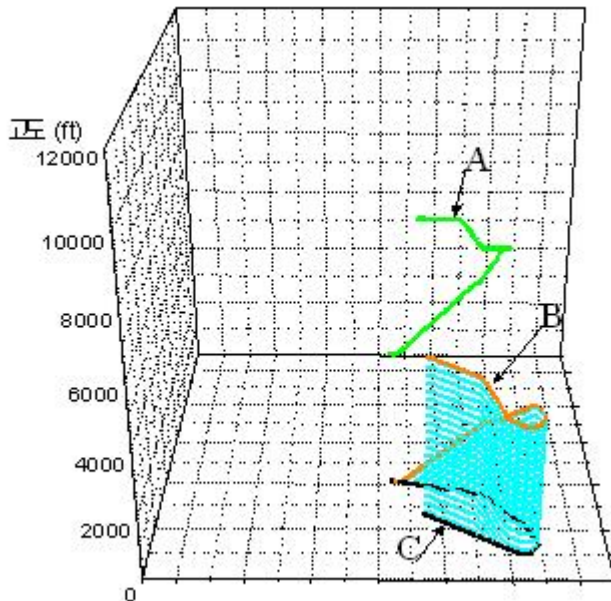
<그림 3> B747-400항공기의 KSFO공항 착륙 10분전부터 착륙까지의 비행항적 (A: 비행항적에 대한 고도변화, B: 3차원으로 표시한 항공기의 비행항적, C: 지상항적, 가로·세로 단위간격 5.2 Km)

그림 3은 KSFO공항 착륙 10분전부터 착륙까지의 비행항적으로 “C”는 지상항적이며, “A”는 고도변화를 나타내었고, “B”는 3차원 비행항적으로 비행절차에 따라서 접근하여 활주로에 착륙한 모습을 보여주고 있다.

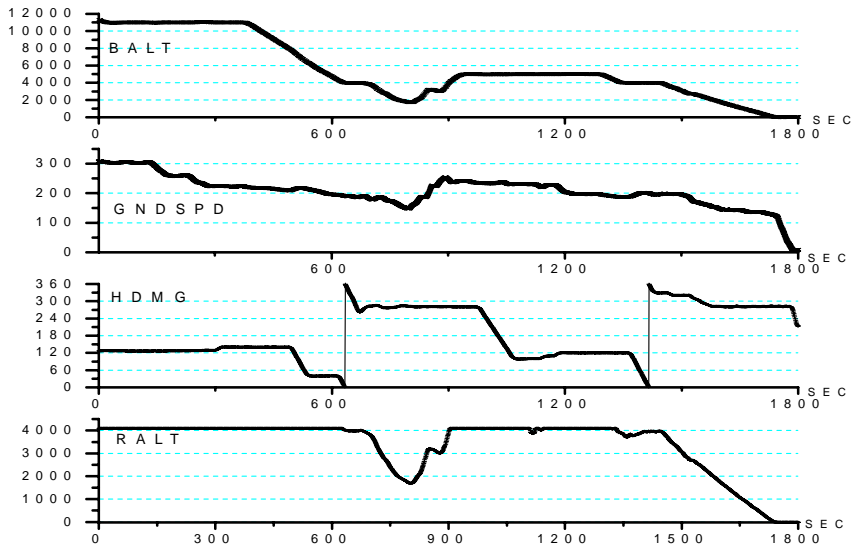
<그림 4> B747-400항공기의 KSFO공항 착륙 전 30분부터 착륙까지 시간(초)에 대한 고도, 속도, 항공기 기수방향 변화 (BALT: 기압계에 의한 고도(ft), GLDSPD: 대지속도(knots), HDMG: 항공기 기수방위(°), RALT: Radio altitude(ft))

그림 4는 KSFO공항 착륙 30분전부터 착륙까지의 고도, 대지속도, 기수방위 및 Radio altitude의 변화를 보이고 있다. 고도 4000 ft이하 공항부근에서의 Radio Altitude는 기압계에 의한 고도(BALT)보다 더 섬세하게 기록되므로 여기에서는 이것을 바탕으로 이야기하고자 한다. KSFO공항 Missed Approach절차에 따라 항공기가 첫 번째 Outer Marker(790-794초)를 지나고 3초 뒤(21시19분20초(797)) 고도 1,728ft 까지 강하하였으며, 항공기는 다시 5,000 ft(Radio Altitude에는 4000 ft로 기록되었음)까지 상승하여 Missed Approach절차를 따랐다.

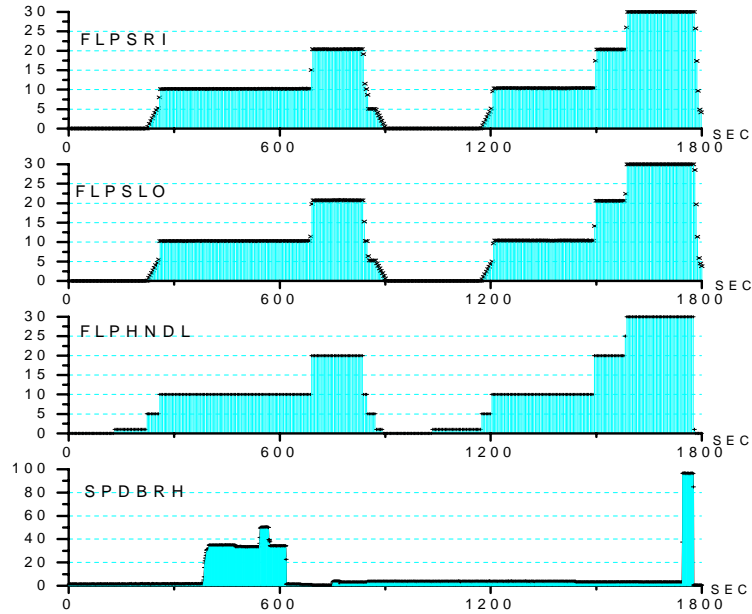
<그림 5> B747-400항공기의 KSFO공항 착륙 전 30분부터 착륙까지 시간(초)에 대한 Flap계통 변화 (FLPSRI: 우측 Flap(°), FLPSLO: 좌측 Flap(°), FLPHNDL: Flap 손잡이 위치각도(°), SPDBRH: Speed Brake 최대작동에 대한 %율)

그림 5는 Flap과 Speed Brake의 작동상태를 보여준다. 조종사는 KSFO공항의 Base Leg부근 500초 전/후에서 접근속도 보다 항공기속도가 많아 속도를 줄이기 위한 것으로 판단되는 Speed Brake 작동을 보여주며, Missed Approach결정전까지 5단계 Flap중 4단계(20°)까지 Flap을 내렸던 것으로 나타났다. 항공기의 Flap 손잡이 위치각도를 나타내는 FLPHNDL그래프는 계단식으로 표시되고 있으나 항공기 Flap의 실질적인 작동상태를 나타내는 FLPSRI와 FLPSLO에서 보듯 서

서히 작동된 것으로 나타났다. 복행행위를 하면서 Flap을 단계적으로 접었으며, 최종착륙을 위한 접근에서 Flap을 5단계까지 다 내려 Flap Fulldown상태로 착륙하였고, 접지와 동시에 Speed Brake를 100% 작동한 것으로 나타났다.

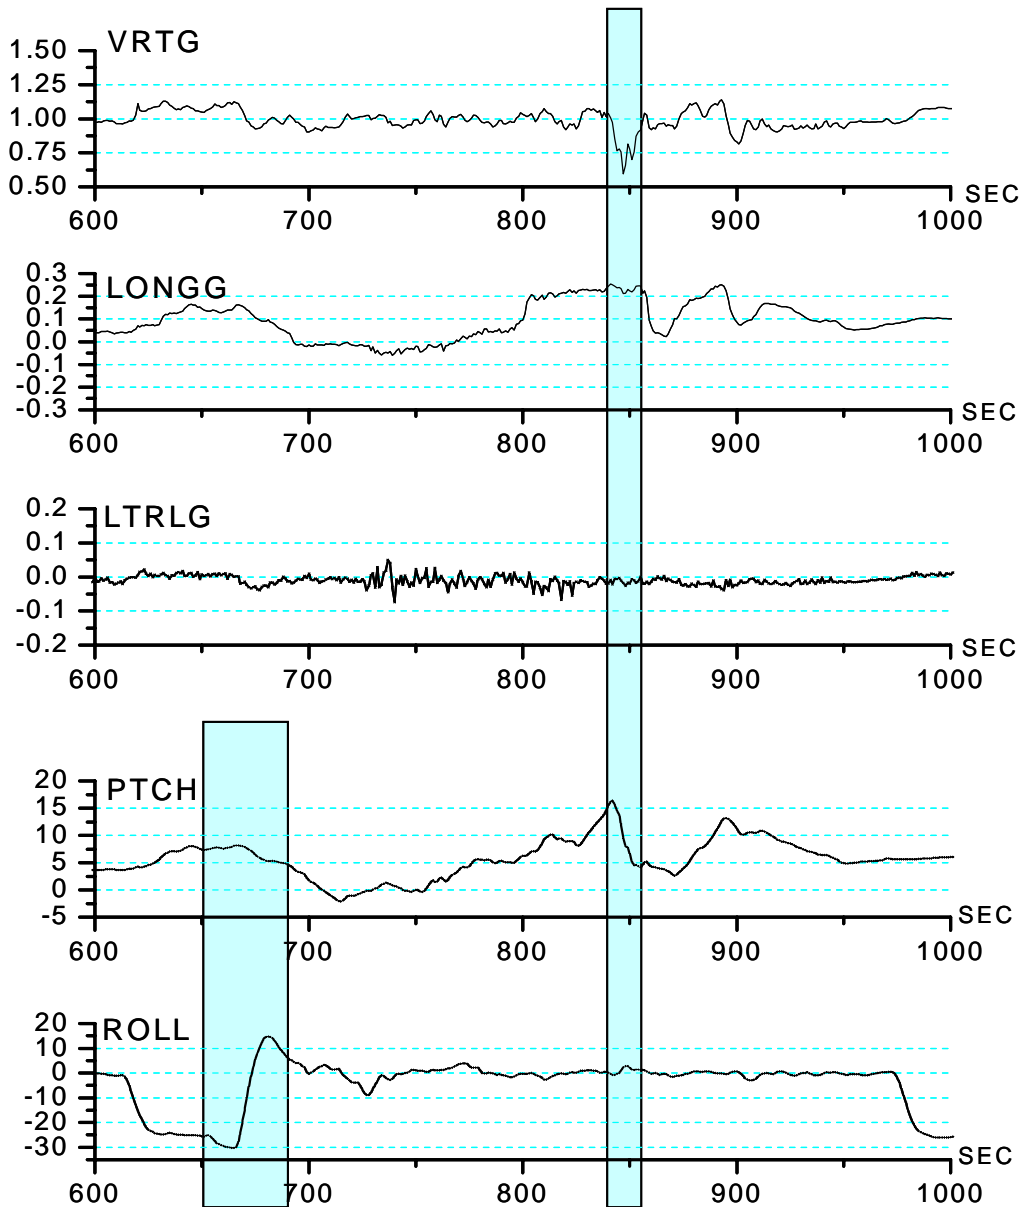
<그림 6> B747-400항공기의 KSFO공항 착륙 전 20분부터 400초간에 대한 3축 가속도계, 항공기 기수들림각 및 선회경사각 변화 (VRTG: 수직축 가속도계(g), LONGG: 세로축 가속도계(g), LTRLG: 가로축 가속도계(g), PTCH: 항공기 기수들림각(°), ROLL: 선회경사각(°))

그림 6은 KSFO공항 착륙 20분전부터 Missed Approach를 결정하기 전/후 단계의 400초간의 3축가속도계(수직축 가속도계(VRTG), 세로축 가속도계(LONGG), 가로축 가속도계(LTRLG)), 항공기 기수들림각(PITCH) 및 선회경사각(ROLL) 변화를 나타내고 있다. 그림6의①에서는 Missed Approach를 결정하게 된 원인으로 보이는 720초 부근에서 최종선회시 좌측선회경사각이 30°까지 갔다가, 다시 우측 선회각이 15°까지 가는 불안정한 선회조작이 있었음을 ROLL 그래프를 통해 볼 수 있다. Missed Approach 실행 중 850초 전/후에서는 기수들림각이 16°까지 들렀다가 급격히 줄어들었으며 이때 수직축가속도계는 0.6g까지 급격하게 감소하였었다.

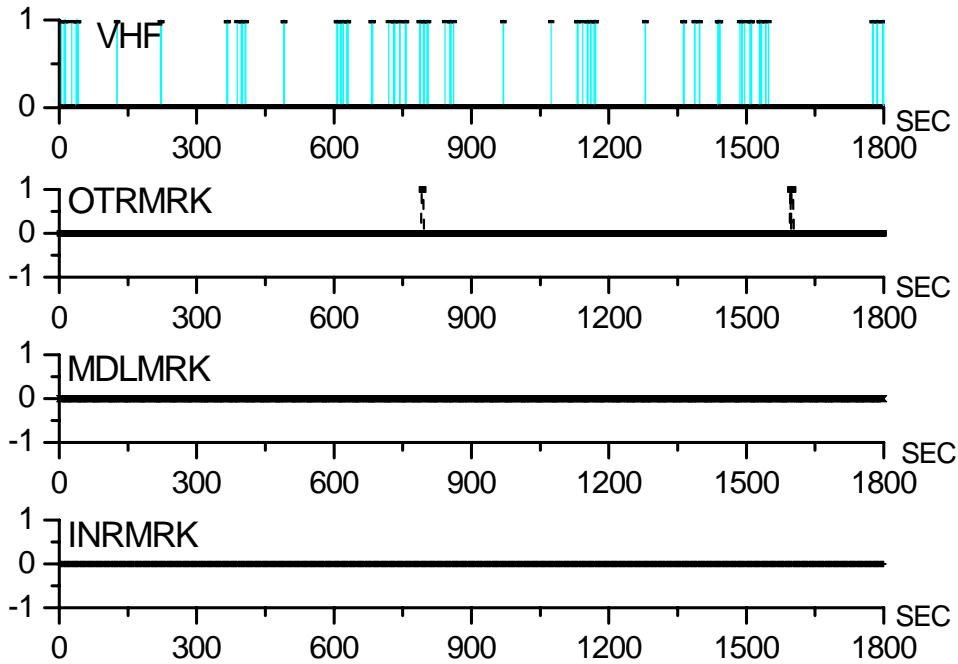
<그림 7> B747-400항공기의 KSFO공항 착륙 전 30분부터 착륙까지의 시간(초)에 대한 VHF 및 Marker변화 (VHF: VHF 주파수 교신 상태(0=미사용, 1=key), OTRMRK: Outer Marker(0=미작동, 1=marker), MDLMRK: Middle Marker(0=미작동, 1=marker), INRMRK: Inner Marker(0=미작동, 1=marker))

그림 7에서는 KSFO공항 착륙 전 30분간의 비행 중 Middle과 Inner Marker는 작동되지 하지 않았고, 2차례 Outer marker만 작동되었다. 첫 번째 Outer Marker는 790-794초 사이에서, 두 번째 Outer Marker는 1,595-1,602초 사이에서 작동되었다. 우리는 그림 7의 VHF그래프에서 조종사가 비행 중 VHF(Very High Frequency)를 사용하여 ATC(Air Traffic Control)와의 교신을 하였으며 Missed Approach 결정에 따라 많은 횟수의 교신을 하였음을 볼 수 있다.
