# 서울 화양동 목화 연립 리모델링현장 붕괴 사고

임용상 총무이사  
태성구조기술사무소 소장

## 붕괴 건물 개요

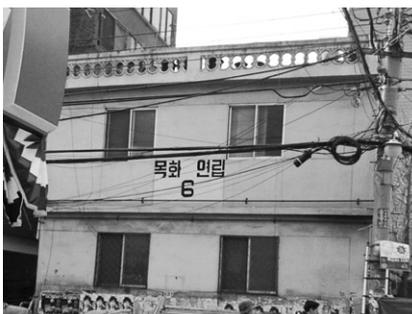
〈사진1〉 붕괴되지 않은 목화연립 6동

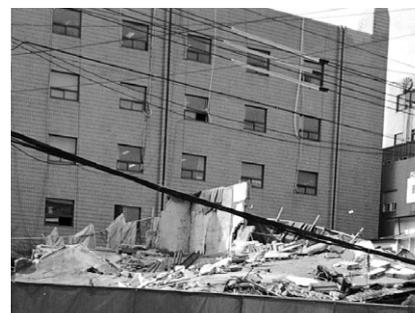
이러한 접합부는 볼트구멍 결손으로 인한 응력 집중현상으로 부재 파단에까지 이르게 되었으며, 전 구조물이 건물 뒷쪽에서 앞으로

〈사진2〉 붕괴된 목화연립 7동

로 붕괴되었으리라 추정된다.

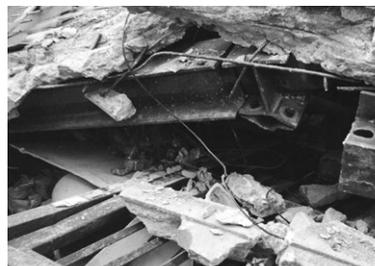
넷째, 부재 접합부가 힌지접합 처리되었으며 일부 볼트 및 용접 접합도 병용되었는데 볼트구멍의 정밀도가 없어서 현장에서 볼트 구멍을 확장하였다. 또한, 볼트접합시 볼트와 철판을 결속시키기 위해 볼트 접합부에서도 용접되었다.

(사진3) 철골 접합부의 파손부분 상세1

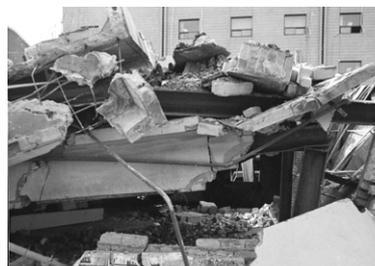
(사진4) 철골 접합부의 파손부분 상세2
