## 휘경동 다세대주택 붕괴사고를 접하고 나서...

안종신 우리회 부총무  
(주)도화구조 소장

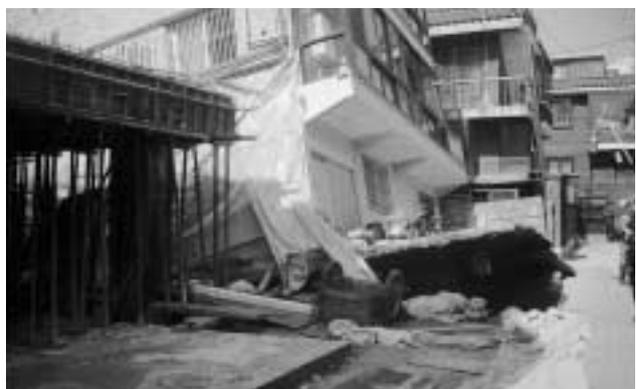
10월 9일 서울시 성북구 휘경동에 있는 한 다세대주택이 기울어지는 사고가 발생하였다. 지은 지 1년밖에 안 된 이 건물은 이날 오후 1시쯤부터 갑자기 기울어지기 시작했고, 지반은 점점 아래로 꺼져 들어갔으며, 지반이 무너지기 시작하자 2시간 여 만에 인접 건물에 지붕이 부딪히면서 멈춰졌으며, 15도 정도 기울고 한쪽기초가 1.5m나 뺐다.

인접건물의 안전을 위해 신속히 주민을 대피시키고, 기울어진 건물을 철거한 후, 사고 원인을 조사하던 관할구청은 건물 바로 밑에서 너비 6미터의 대형 물탱크를 발견했다.

이 물탱크는 공장이 있을 때 존재하였다는 주민의 증언과 물탱크위에 약 10센티미터 두께의 콘크리트가 엉성하게 덮여 있는 점을 미루어 볼 때, 공장을 철거하고 대지를 성토할 때, 물탱크를 철거하지 않았고, 그 위에 10센티미터의 콘크리트로 바닥을 형성하여 덮은 후, 택지조성을 마쳤으며, 그 위에 1층 규모의 단독주택을 지은 것으로 추정된다.

결론적으로 물탱크와 물탱크 위에 있던 콘크리트 바닥은 그 위에 지어진 단독주택은 30년 동안 그럭저럭 버텼지만, 1년 전에 주택철거 후 세워진 3층 규모의 다세대주택의 무게는 감당하지 못하고 붕괴된 것으로 보인다.

〈그림1〉기울어진 건물과 들고 일어난 앞마당

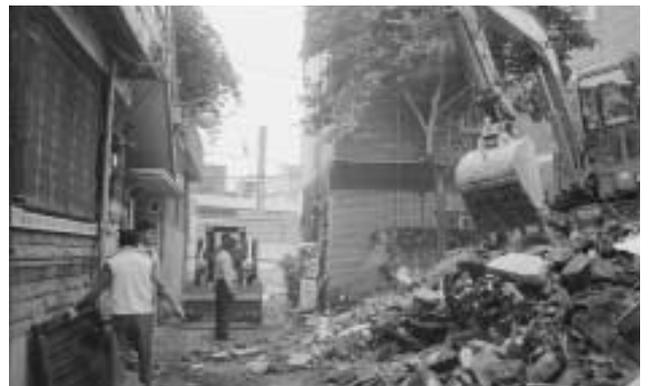
〈그림2〉붕괴된 건물의 잔해
