# 석조문화재 표면에 발생된 오염물 현황 및 특성에 관한 연구

-경천사십층석탑에 발생된 오염물을 중심으로-

A Study on the Present Condition and Characteristic of Appeared Contaminants on the Surface of Stone Cultural Properties

-Focus on the Contaminants of Ten storied pagoda of Gyeongcheonsa-

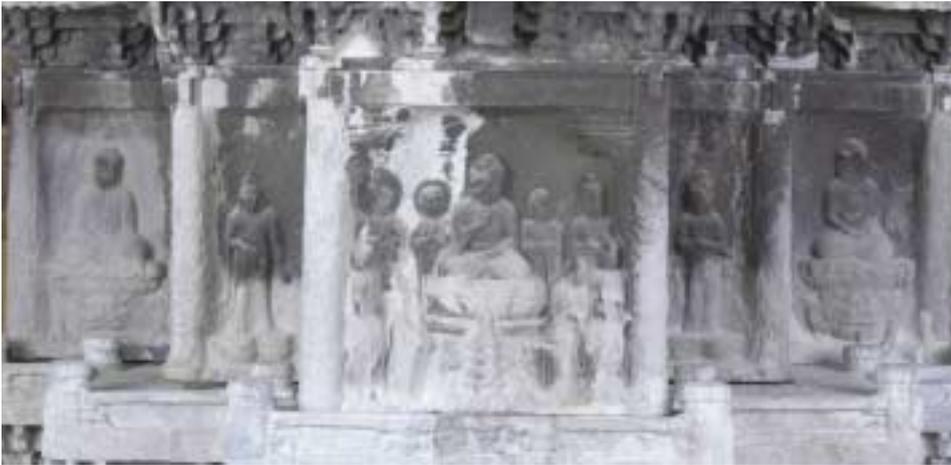
Photo 1과 같이 경천사십층석탑의 표면에 생성된 오염물 제거에 있어 오염정도나 오염물의 진행단계별, 그리고 조각이나 문양 위에 생성된 오염층의 제거 등의 각기 다른 조건과 상황에 맞는 적절한 처리가 필요할 수 있다.

Photo 1.  
경천사십층석탑  
(2층가조립현황)에  
발생된 오염물의 현황

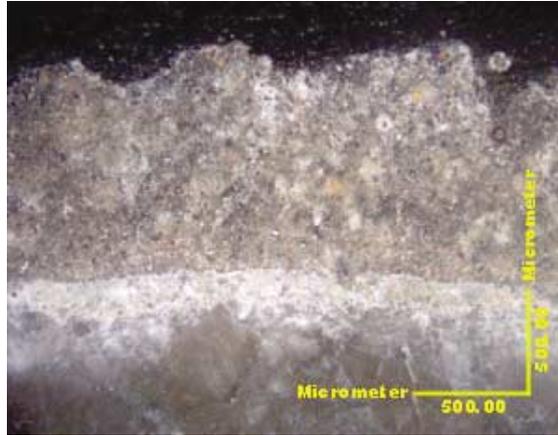
현미경분석 결과 박락층은 원석층과 유백색의 중간층, 그리고 검회색의 오염물층 등 크게 세부분으로 나누어졌으며, 이들 층의 두께는 오염물의 위치와 방향에 따라 다르게 나타났다. 특히 photo 4에서 보는 것과 같이 남동쪽의 오염층의 경우 유백색의 중간층이 거의 존재하지 않았으며, 오염층의 경우도 약 100 $\mu$ m로 매우 얇게 존재하였고, 오염층 자신도 박락이 일어나고 있는 것이 관찰되었다. 하지만, photo 5와 같이 남서쪽의 오염물의 경우 중간층이 약 100 $\mu$ m, 오염층이 약 600 $\mu$ m정도로 매우 두꺼운 것을 알 수 있다. 이들 층은 층별 구성원소가 다를 것으로 예상되는데 이는 SEM-EDX 분석에서 잘 알 수 있었다.

Photo 4.  
오염물-남동-대물렌즈 5X

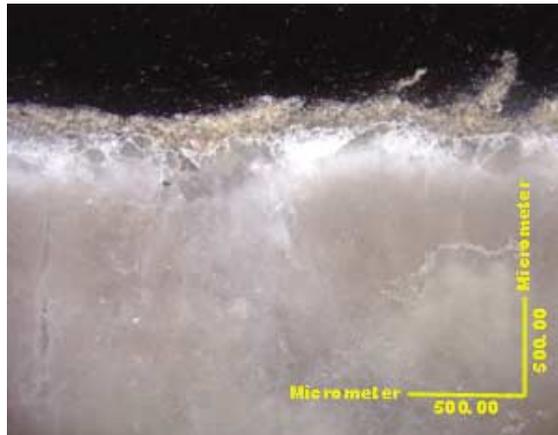
Photo 5.  
오염물-남서-대물렌즈 5X

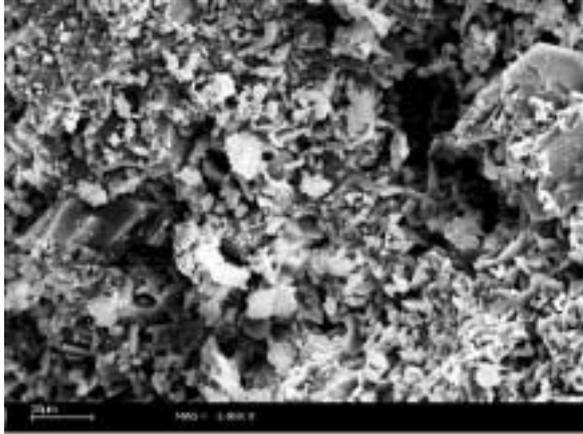
현미경에서 관찰된 박락층에 대해 SEM-EDX를 이용하여 분석한 결과 Photo 6, 7에서와 같이 관상의 석고(Gypsum) 결정이 관찰되며 그 외에 다양한 크기의 이물

질이 관찰된다. 이 부위에 대한 EDX 피크(Fig. 27)와 그 정량분석 결과(Table 5)에서 Ca, S, K가 주피크로 나타났고, 이외에 Si와 Al이 검출되었다. Ca는 Calcite와  $\text{CaSO}_4 \cdot 2\text{H}_2\text{O}$ 의 석고(Gypsum) 구성성분으로, S는  $\text{CaSO}_4 \cdot 2\text{H}_2\text{O}$ 의 집섬의 구성성분으로 추정되며, K, Si, Al은 외부의 먼지의 침착에서 기인된 토양성분이나 원석에 소량 존재하는 사장석(Albite)의 구성성분에서 기인한 것으로 사료된다.

Photo 6.  
경천사십층석탑 흑색오염층의  
표면 전자현미경사진(1,000배)

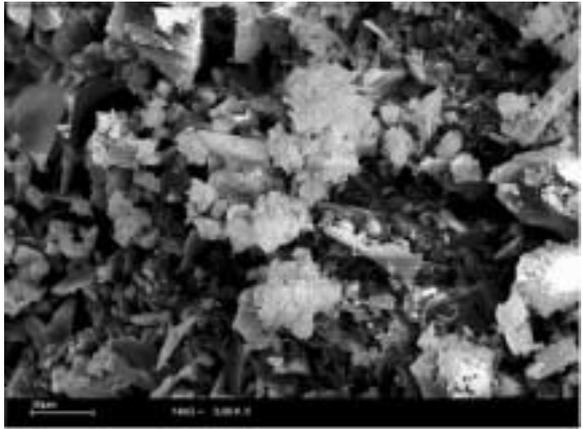
Photo 7.  
경천사십층석탑 흑색오염층의  
표면 전자현미경사진(3,000배)

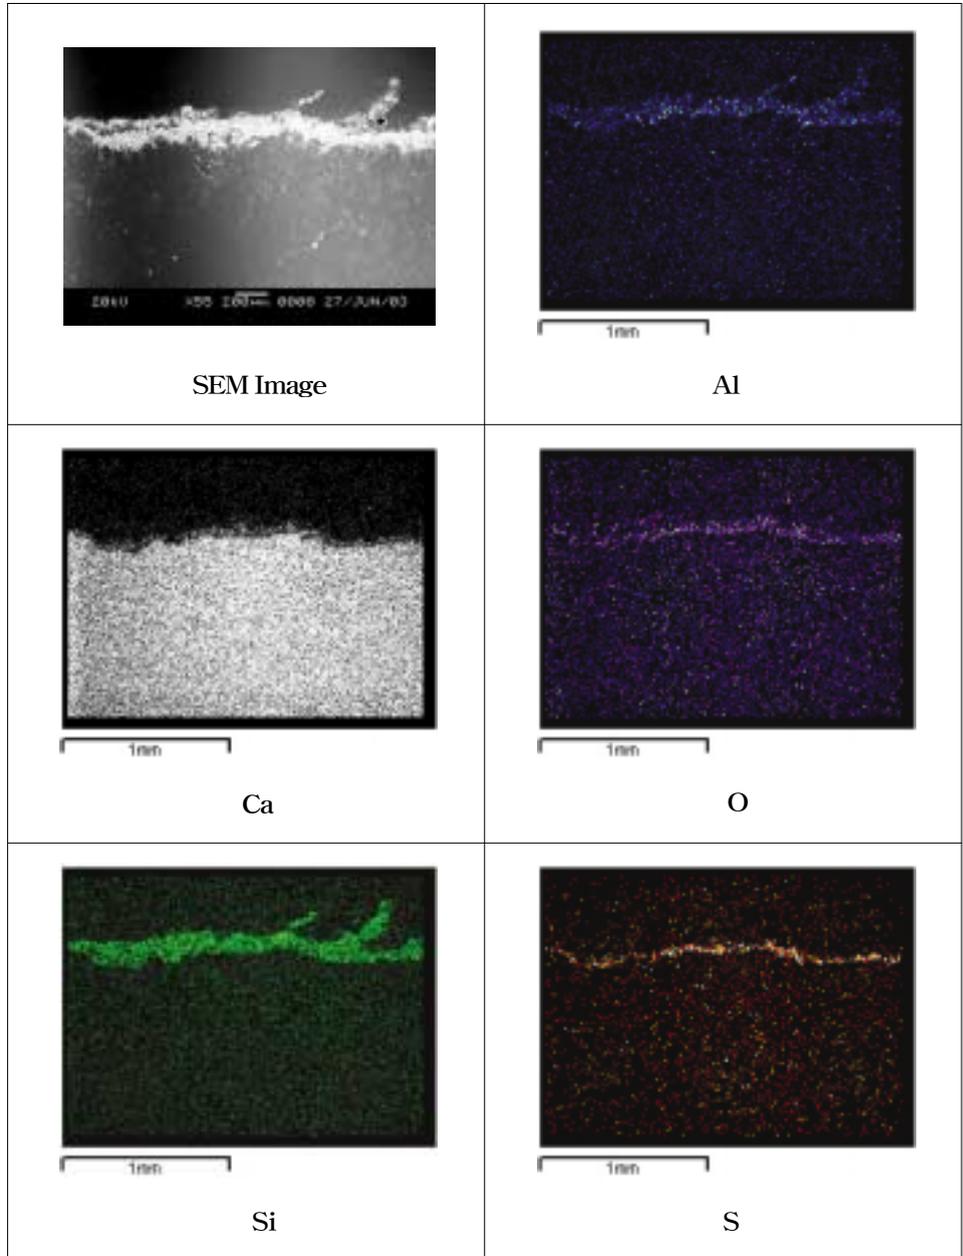
이에 대한 원소의 층별 존재분포도를 보기 위해 mapping을 실시하였는데(Fig. 28~29), 이러한 결과는 Al, Si, S, C 등이 오염층에서 집중적으로 분포한다는 것을 알 수 있었다.

Fig. 28.  
남서쪽 오염물 박락층 - 55배  
- SEM-EDX mapping 결과

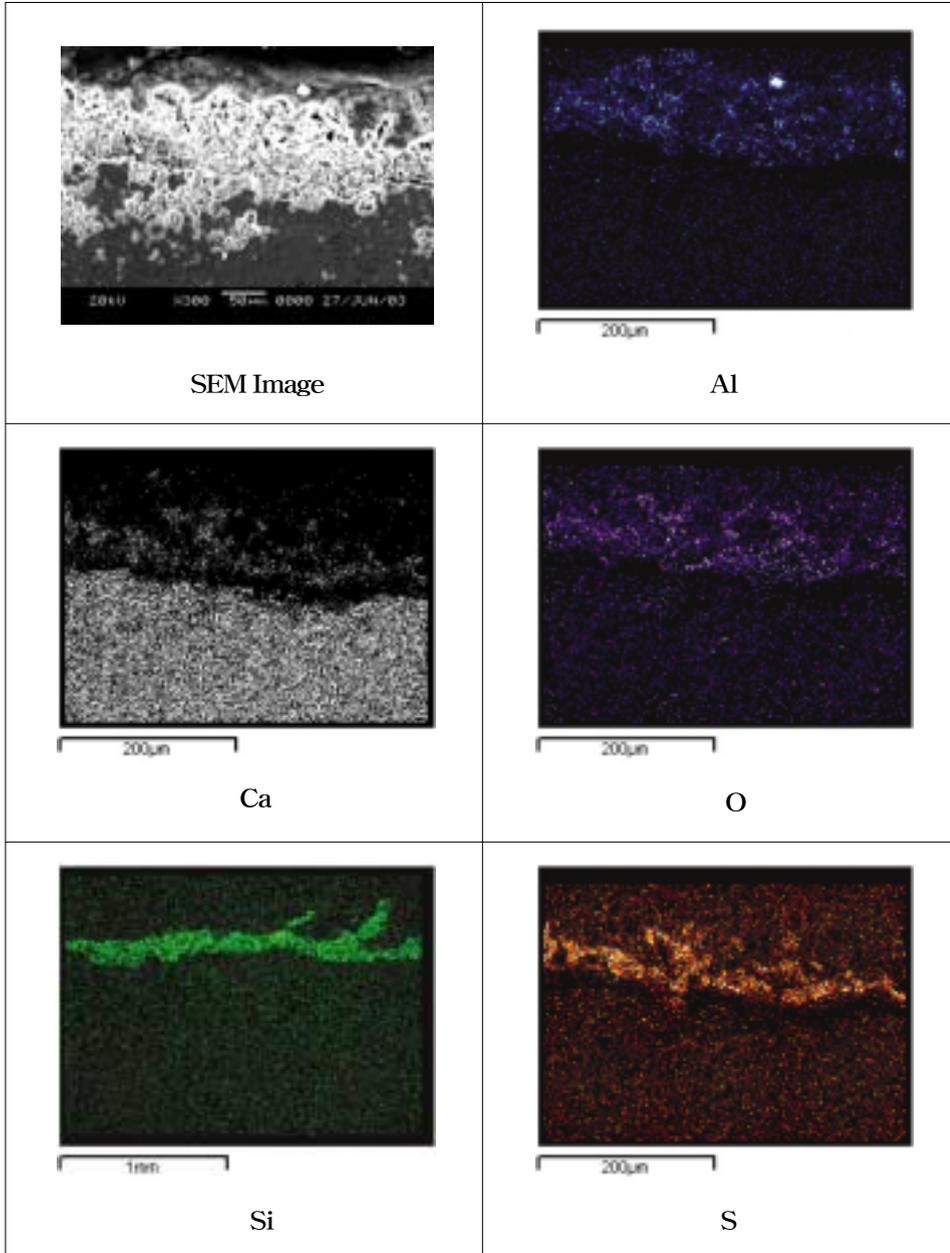
Fig. 29.  
남서쪽 오염물 박락층 -  
300배 - SEM-EDX  
mapping 결과
