# 경천사십층석탑 복원에 관한 연구

- 탑신부(塔身部)를 중심으로 -

Study for the restoration of Ten storied pagoda of Gyeongcheonsa

-A case of Pagoda Body -

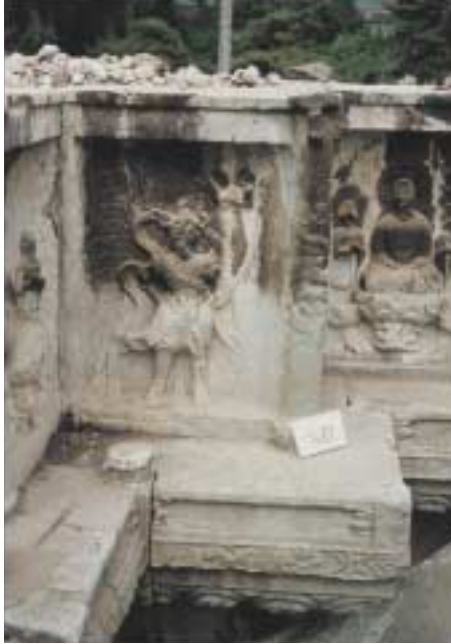
Photo 1.  
결실된 부분과 틈새의  
시멘트 몰탈 충전부분

이었다. 原부재를 탈락시키지 않기 위해 충격을 최소화하면서 틈새에 충전된 시멘트 들은 제거하고, 결실된 부분에 복원된 시멘트몰탈은 그대로 남겨놓았다.(Photo 1)

그러나 이후 시멘트몰탈의 풍화가속으로 탈락과 함께 原부재의 동반탈락이 우려 되는 부분들은 시멘트 몰탈 부분을 제거하고 유사암질의 대리석으로 교체하였다.<sup>3)</sup>

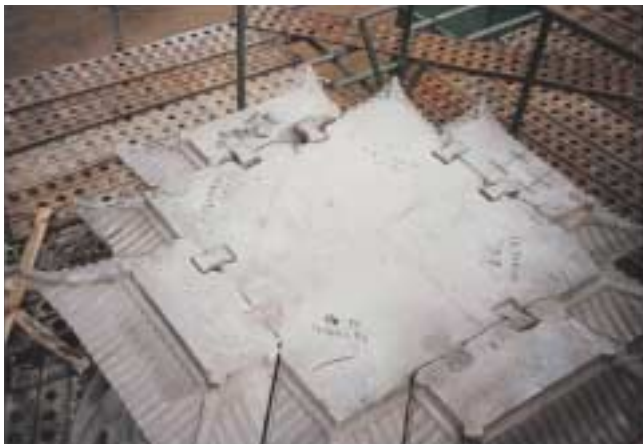
1층 탑신부는 입면구조상 난간석, 탑신석, 옥개석으로 이루어지며, 평면구조상 한 단별로 8매의 부재가 조립되어 있다. 8매의 부재 내부에는 별도의 적심석을 넣었던 것으로 보이는 데 이는 내부 적심석과 외부 부재간의 연결을 위한 나비장 흔적이 부재 윗면바닥에 나타나는 것을 통해 알 수 있다(Photo 3).

Photo 3.  
부재간의 연결을 위한 나비장 흔적

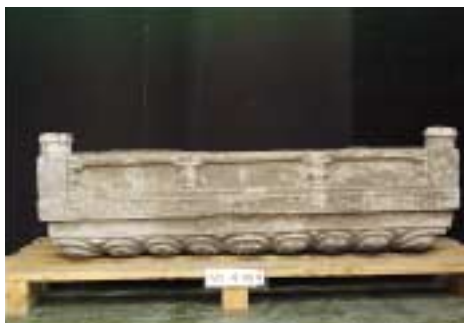
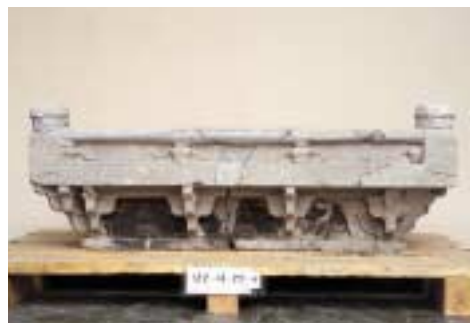
Photo 4.

2층 난간석에도 방위표현의 각자가 남아있으나, 一層이라고 잘못 표기되어 있다. 북동부재에는 ‘一層 東北’, 동 부재에는 ‘二 東’, 서 부재에는 ‘西 一層’, 북서 부재에는 ‘一層 西北’ 이라고 되어 있는데, 층수를 나타내는 것으로 ‘一’ 과 ‘二’ 가 혼용되어 있다. 그러나 1층 난간석(Photo 4)은 난간석 하부에 연판문이 표현되고, 2층 난간석(Photo 4)은 하부에 공포대가 표현되어 있어 1,2층간의 난간석 위치가 바뀌었을리는 없고, 각자를 새기면서 층수에 혼돈이 있었던 것으로 생각된다. 또한 각자를 새기는 방식 또한 다양해서 여러 장인에 의해 새겨진 각자임을 알 수 있다.

1층 난간석

2층 난간석

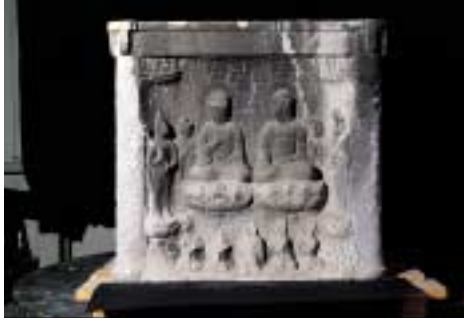
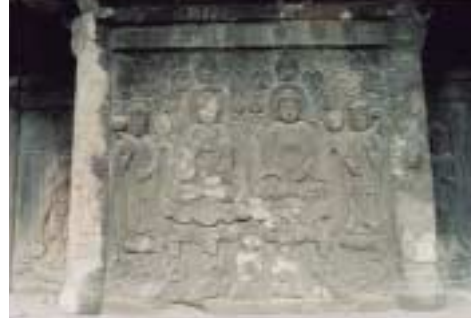
Photo 5.

| 경천사 석탑부재 | 刻字 | 해당 옥개석<br>현판 명문 | 해체시 부재위치 | 원각사지 10층석탑 |
|---|---|---|---|---|
| 2층 탑신석 (남)<br>(Photo 5) | 二層 | 華嚴會 | 북(→남으로 위치수정함) | 華嚴會<br>(Photo 5) |

2층 탑신석(남) : 경천사석탑

2층 탑신석(남) : 원각사지석탑

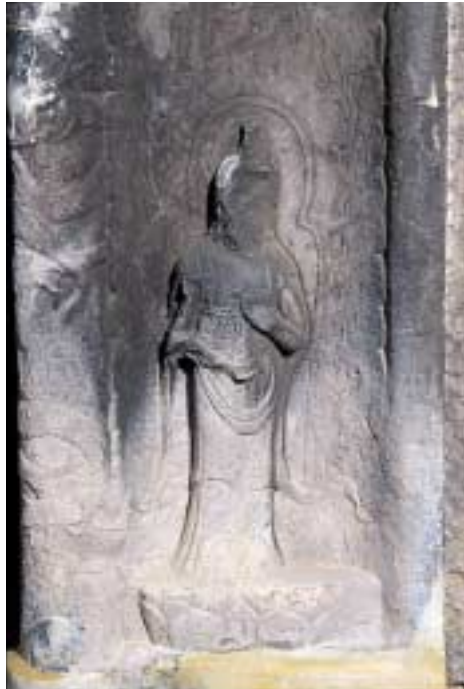
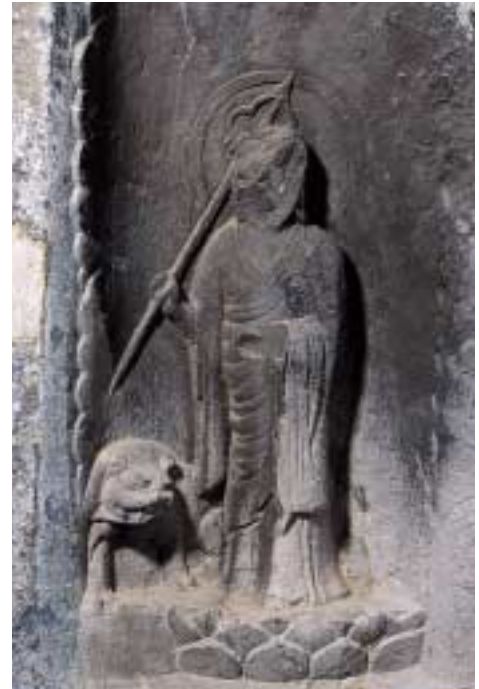
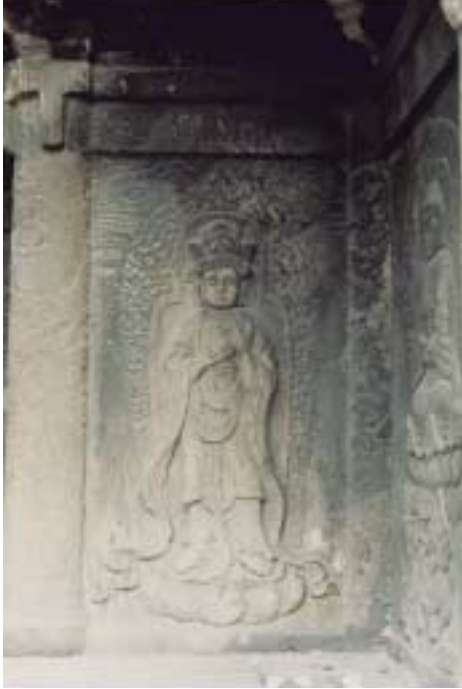
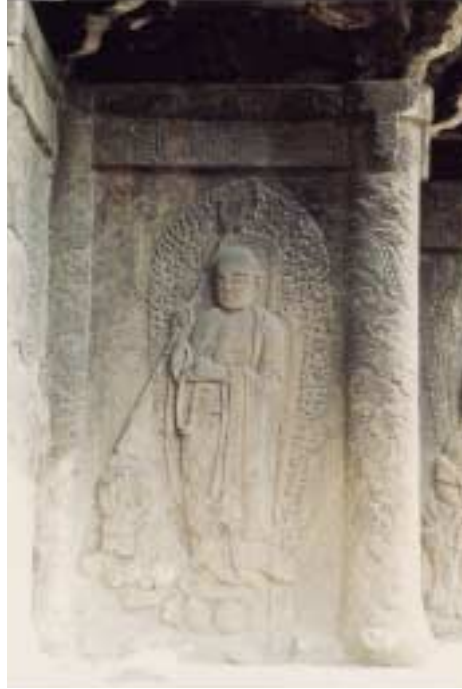
| 경천사 석탑부재 | 刻字 | 해당 옥개석<br>현판 명문 | 해체시 부재위치 | 원각사지 10층석탑 |
|---|---|---|---|---|
| 2층 탑신석(남서)<br>(Photo 6-1) | | | 북동(→남서로 위치수정함) | (Photo 6-2) |

Photo 6-1.  
2층 탑신석(남서):  
경천사석탑

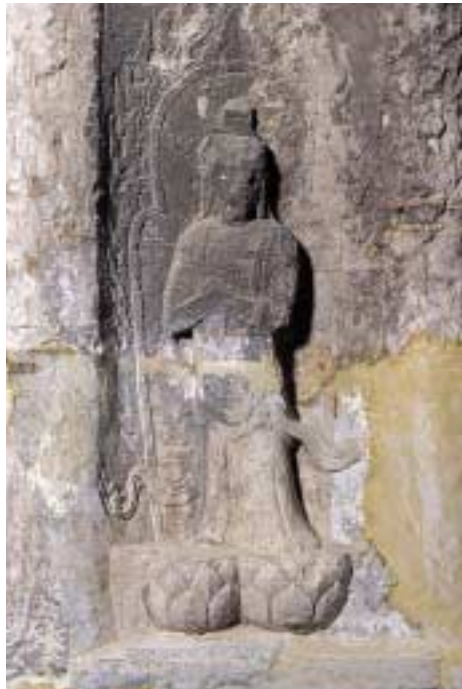
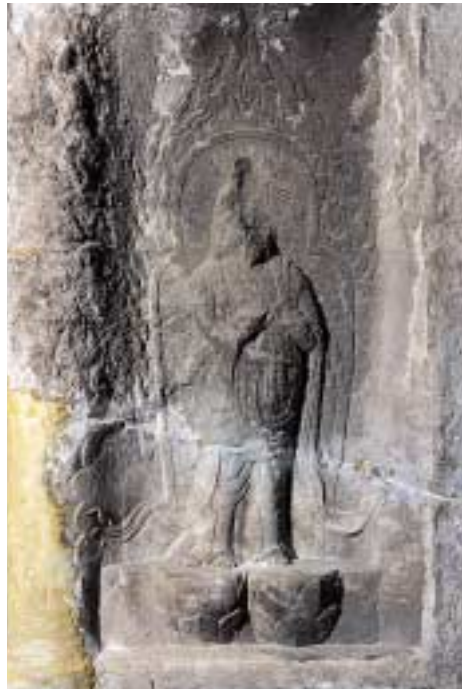
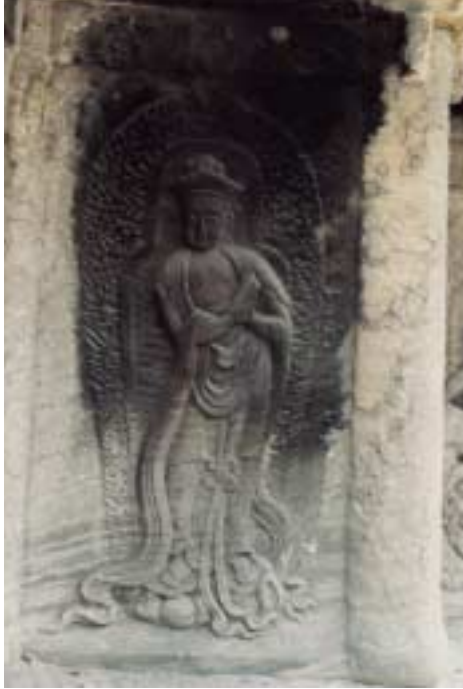
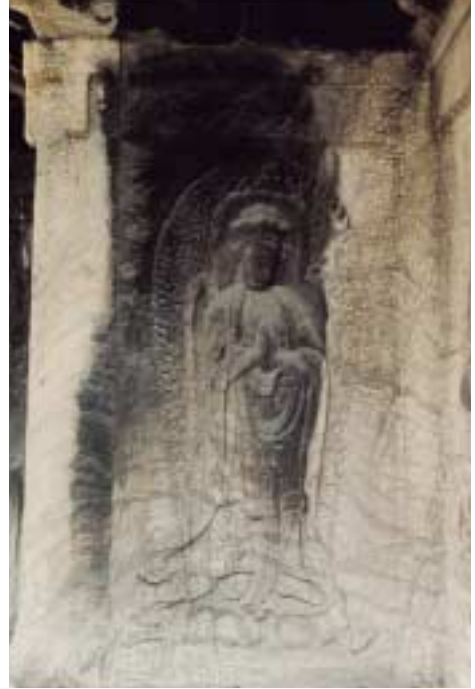
| 경천사 석탑부재 | 刻字 | 해당 옥개석<br>현판 명문 | 해체시 부재위치 | 원각사지 10층석탑 |
|---|---|---|---|---|
| 2층 탑신석(서)<br>(Photo 7-1) | 西 | 圓覺會 | 남서(→북서로 위치수정함) | 圓覺會<br>(Photo 7-2) |

Photo 7-1.  
2층 탑신석(북서):  
경천사석탑

Photo 7-2.  
2층 탑신석(북서):  
원각사지석탑

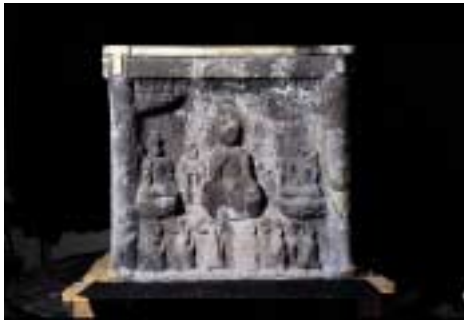
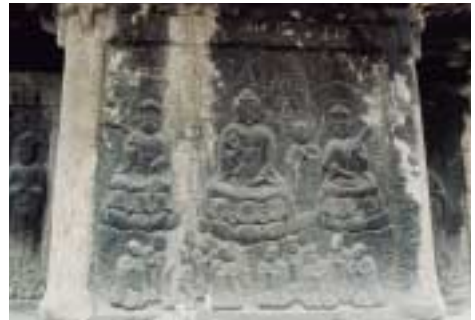
Photo 8.

| 경천사 석탑부재 | 刻字 | 해당 옥개석<br>현판 명문 | 해체시 부재위치 | 원각사지 10층석탑 |
|---|---|---|---|---|
| 2층 탑신석(북)<br>(Photo 8) | | 法華會 | 남(→북으로 위치수정함) | 法華會<br>(Photo 8) |

2층 탑신석(북):경천사석탑

2층 탑신석(북):원각사지석탑

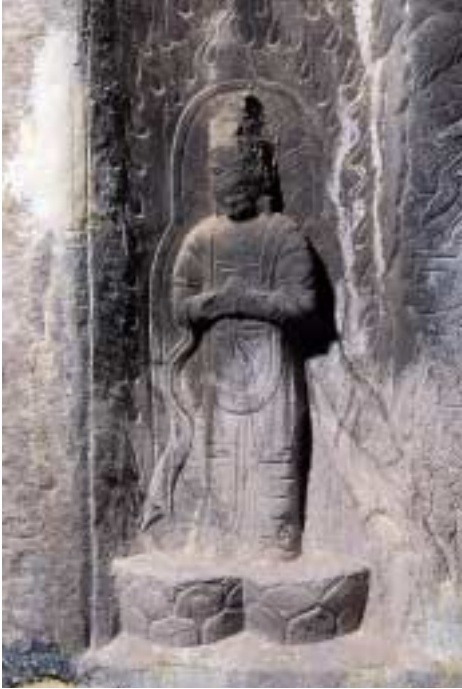
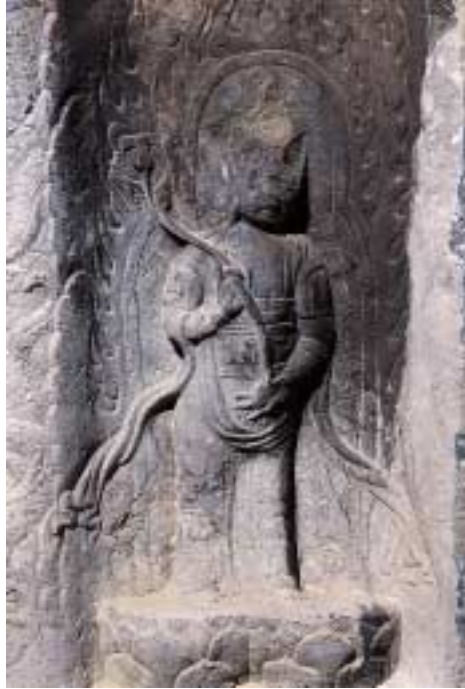
| 경천사 석탑부재 | 刻字 | 해당 옥개석<br>현판 명문 | 해체시 부재위치 | 원각사지 10층석탑 |
|---|---|---|---|---|
| 2층 탑신석(북동)<br>(Photo 9-1) | | | 북서(→북동으로 위치수정함) | (Photo 9-2) |

Photo 9-1.  
2층 탑신석 (북동) :  
경천사석탑

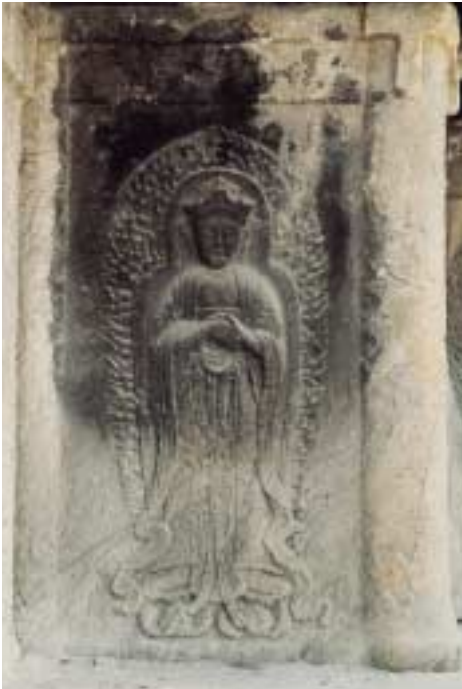
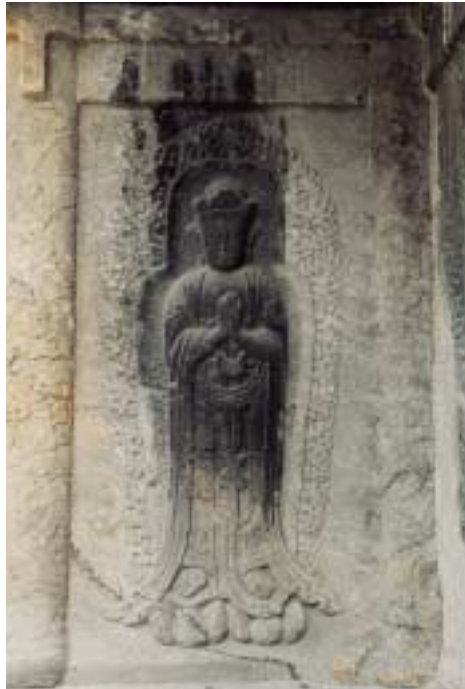
Photo 9-2.  
2층 탑신석 (북동) :  
원각사지석탑

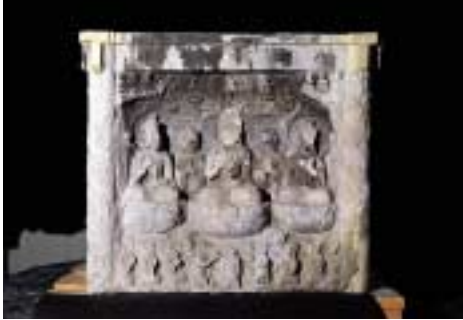
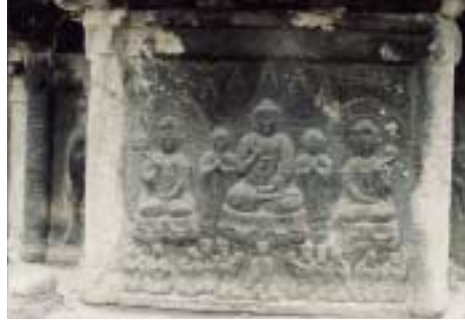
Photo 10.

| 경천사 석탑 부재 | 해체시 부재위치 | 도상내용 | 원각사지 10층석탑 |
|---|---|---|---|
| 3층 탑신석(북)<br>(Photo 10) | 서(→북으로 위치수정) | 능엄회(楞嚴會) | 楞嚴會<br>(Photo 10) |

3층 탑신석(북) : 경천사석탑

3층 탑신석(북) : 원각사지석탑

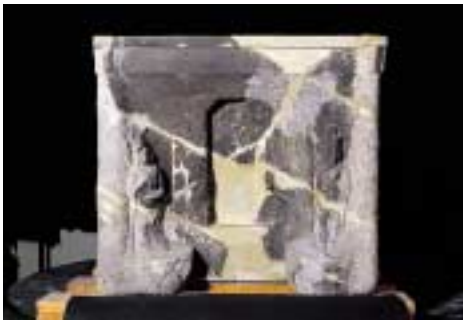
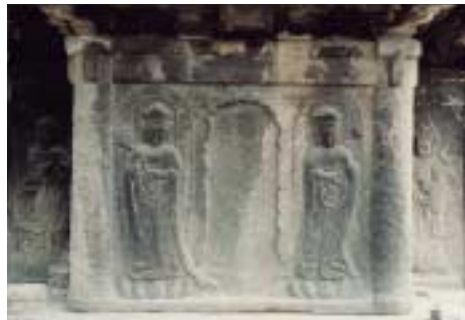
Photo 11.

| 경천사 석탑 부재 | 해체시 부재위치 | 도상내용 | 원각사지 10층석탑 |
|---|---|---|---|
| 3층 탑신석(서)<br>(Photo 11) | 북(→서로 위치수정) | 전단서상회<br>(檀瑞像會) | 檀瑞像會<br>(Photo 11) |

3층 탑신석(서) : 경천사석탑

3층 탑신석(서) : 원각사지석탑

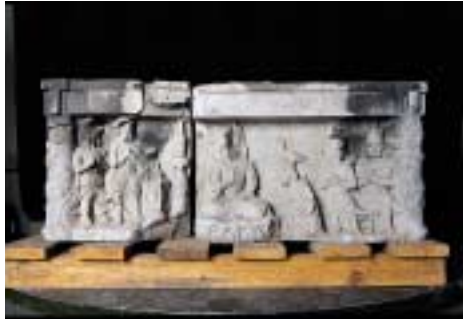
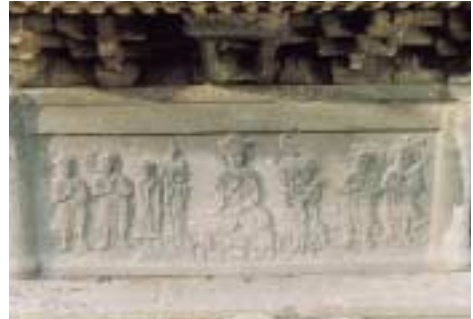
Photo 12.

4층 탑신부는 난간석이나 옥개석은 수정사항이 없으나 탑신석은 반시계방향으로 90도를 돌려 놓아 수정하였다. 4층 옥개석에는 남쪽부재에 ‘圓通會’라는 명문현관이 있는데, 이에 따라 탑신석도 원통회 장면을 남쪽에 위치하게 하려면 반시계방향으로 90도 움직여야 한다.

| 방향 | 해체시 부재위치 | 해당 옥개석<br>현판 명문 | 도상내용 | 원각사지<br>10층 석탑 |
|---|---|---|---|---|
| 남 | 서(→남으로 위치수정)<br>(Photo 12) | 圓通會 | 圓通會 | 圓通會<br>(Photo 12) |

4층 탑신석(남) : 경천사석탑

4층 탑신석(남) : 원각사지석탑

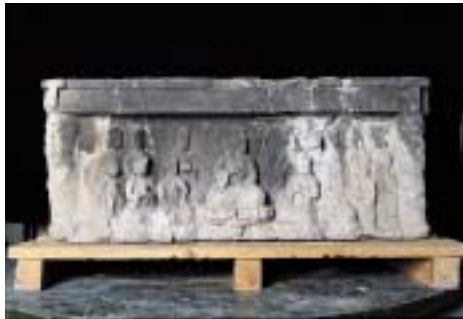
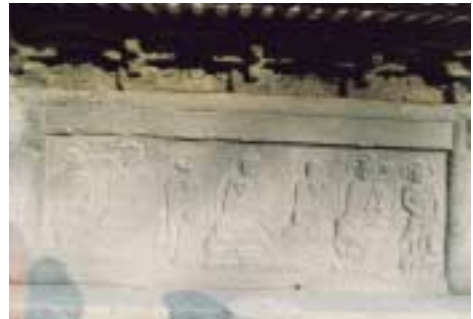
Photo 13.

탑신부에 남겨진 각자나 연결부분의 현황과 도상 등의 자료들을 근거로 잘못 조립된 부재의 위치를 수정하고 가조립을 실시하였다. 위치를 수정한 후 도상의 전개는 원각사지 10층석탑과 유사하였으나 4층 서쪽 지장회와 동쪽의 석가회 장면은 서로 바뀌어 조성되었음을 알 수 있었다.

| 방향 | 해체시 부재위치 | 해당 옥개석<br>현판 명문 | 도상내용 | 원각사지<br>10층 석탑 |
|---|---|---|---|---|
| 서 | 북(→서로 위치수정함)<br>(Photo 13) | 없음 | 地藏會 | 釋迦會<br>(Photo 13) |

4층 탑신석(서) : 경천사석탑

4층 탑신석(서) : 원각사지석탑

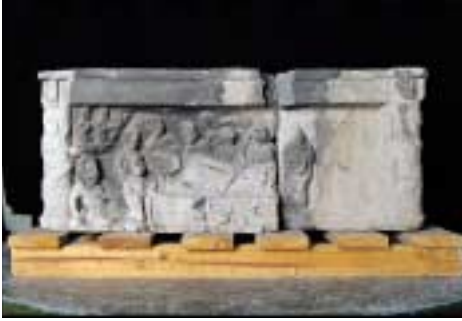
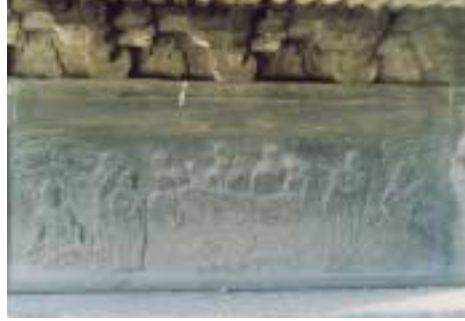
Photo 14.

| 방향 | 해체시 부재위치 | 해당 옥개석<br>현판 명문 | 도상내용 | 원각사지<br>10층 석탑 |
|---|---|---|---|---|
| 북 | 동(→북으로 위치수정함)<br>(Photo 14) | 없음 | 涅槃會 | 涅槃會<br>(Photo 14) |

4층 탑신석(북) : 경천사석탑

4층 탑신석(북) : 원각사지석탑

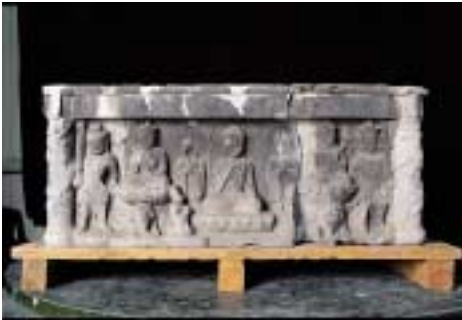
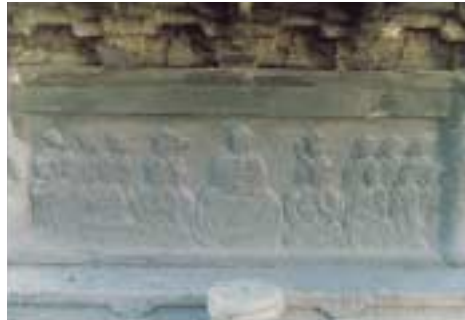
Photo 15.

반시계방향으로 움직여도 원각사지 10층석탑과 지장회, 석가회 장면은 서로 바뀌어 있다.

| 방향 | 해체시 부재위치 | 해당 옥개석<br>현판 명문 | 도상내용 | 원각사지<br>10층 석탑 |
|---|---|---|---|---|
| 동 | 남(→동으로 위치수정함)<br>(Photo 15) | 없음 | 釋迦會 | 地藏會<br>(Photo 15) |

4층 탑신석(동) : 경천사석탑

4층 탑신석(동) : 원각사지석탑
