질식재해 발생사례(21)

원목 운반선 선창내 작업중 질식

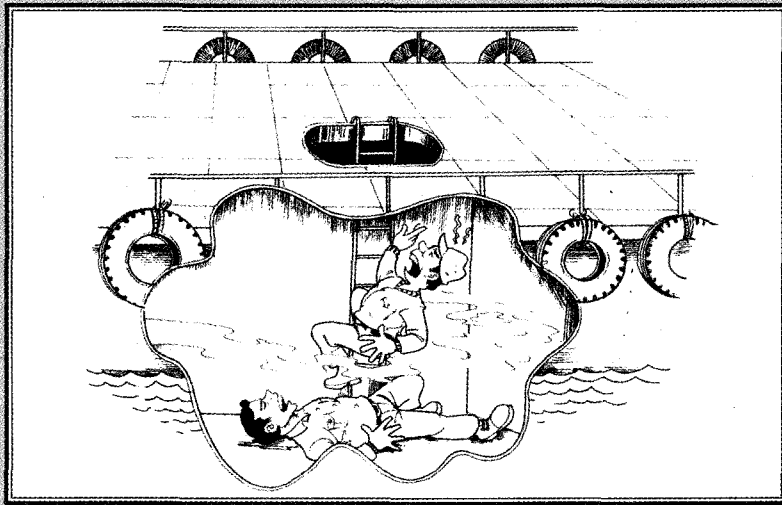
(재해상황도)

2000년 7월 여수항에 정박한 러시아 선적 〇〇호 선창에서 〇〇항운 소속 피재자가 원목 양하작업 중 원목에 와이어를 걸기 위해 원목 틈새 아래로 2m 내려간 지점에서 와이어를 걸고 난 후 산소결핍에 의한 질식으로 사망한 재해임.

- 선창내부 산소결핍
밀폐된 선창내부에서 러시아산 원목(가문비나무)이 목재의 호흡작용 등으로 산소농도가 저하되어 산소결핍으로 인한 질식사고로 추정됨.

- 사고지점(4번 선창 내부) : 18.6%
- 밀폐된 3번 선창 내부 : 4%

작업장의 정황으로 볼 때 벌채 후 싱싱한 상태의 원목이 밀폐된 선창 내부에서 고온다습한 기후의 영향으로 목재의 호흡작용에 의해 산소농도가 줄어들었으며 Hatch cover를 개방하였으나 선창 하부로 갈수록 자연환기가 불충분해진 결과로 추정됨.

- 산소결핍의 우려가 있는 장소에서 작업을 하는 때에는 작업 전에 당해 작업장 내의 공기중 산소농도가 얼마나 되는지를 미리 측정한 후 작업함.

- 산소가 부족한 장소에서 작업을 할 때에는 당해 작업장의 공기 중 산소농도를 측정하여 산소결핍 시에는 산소농도가 18% 이상이 유지되도록 송풍 또는 환기를 시켜야 함. 환기 시에는 순수한 산소만을 공급하는 일이 없도록 해야 함.

- 산소결핍위험 장소나 산소가 부족한 작업장에서 작업할 경우 작업자에게 공기호흡기, 송기마스크 등의 호흡용 보호구를 지급하고 작업자는 작업 시작 전에 당 보호구를 착용한 후 작업함.
