폴리에틸렌 배관의 전기융착부 비파괴검사기술에 관한 연구

한국가스안전공사 가스안전시험연구원 제품연구실
(2004년 6월 9일 접수, 2004년 8월 23일 채택)

Study for Non-Destructive Testing of Polyethylene Electrofusion Joints - Ultrasonic Imaging test

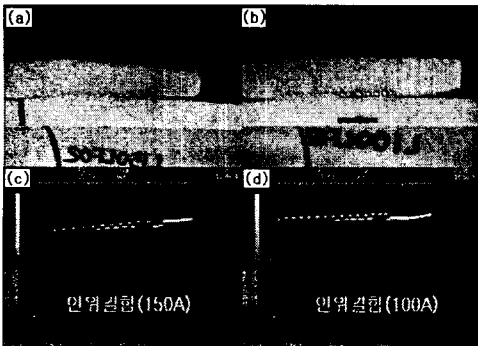
fig. 7. (a) 150A EF 인위결함 삽입 모습
(b) 100A EF 인위결함 삽입 모습
(c) 비파괴검사 결과
(d) 비파괴검사 결과

그림 7은 150A와 100A PE 이음관을 가지고 용착을 할 때 종이나 운모판을 넣어 인공 결함을 삽입한 것으로써 열선 바로 밑에 약 2cm 정도의 용착이 안된 부분이 있음을 눈으로도 확인할 수 있다. 또한 비파괴검사 결과에서도 마찬가지로 같은 결과를 얻었다.

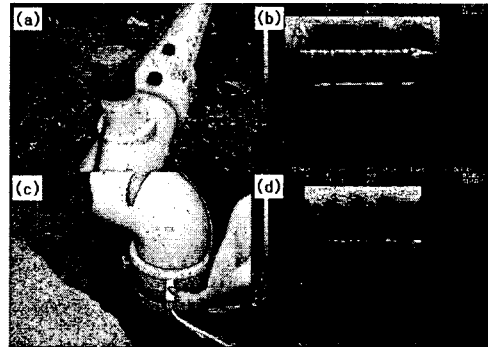
fig. 8. (a) 100A EF 연결 모습
(b) 100A EF 비파괴검사 결과
(c) 250A EF 검사 모습
(d) 250A EF 비파괴검사 결과

경기도 화성의 아파트 건설 공사 현장에서 PE 이음관의 용착부 접합 상태를 초음파 영상 장비를 이용하여 검사하였다.
