노통연관식 보일러의 압력사고 방지대책

이근오

Measures for Preventing Pressure Fracture of Fire and Flue Tube Boiler

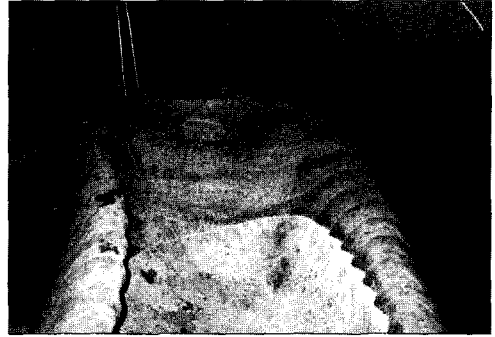
Fig. 1. Pressure fracture status of fire tube

사고보일러는 노통 상부가 압력되었으며, 특히 노통길이방향으로 중앙부가 심하게 압력되었다. 또한, 노통은 연소실의 뒤쪽이 앞쪽보다 훨씬 심하게 압력되었다.

노통이 연결되는 앞쪽 경판은 원형을 유지하고 있었지만, 뒤쪽 노통경판의 상부는 일부 압력되어 있었다. 노통 후부의 압력 상태를 Fig. 1에 나타낸다. 노통 압력부에는 물이 가득 차 있었고, 채워진 물의 수면은 동체의 천장에서 1,680mm에 위치하였다.

사고발생순간 노통 중심에서부터 90mm 상부까지만 수면 아래에 있고, 노통 상부 910mm 정도가 물이 없는 상태에서 화염에 직접 노출되어 가열된 경우이다. 이때 노통 상부의 온도는 적어도 1,000℃ 이상으로 추정할 수 있다. 노통 재료는 KSD 3560에 보일러 및 압력용기용 탄소강 및 폴리브덴 강판의 SB410을 사용하였다. SB410은 350℃까지는 최대인장응력 값이 42kgf/mm²로 유지되다가 온도가 450℃가 되면 23kgf/mm²로 저하되어 상온에서의 1/2정도가 된다. 또한, 450℃를 초과하면 SB410은 기계적인 성질을 상실하게 되어 사용할 수 없다.

따라서, 사고보일러의 노통압력원인은 금속조직 현미경검사와 수면측정결과로부터 노통상부가 1,000℃ 이상 가열되어 인장강도가 급격히 감소된 상태에서 동체 내의 압력으로 인하여 노통상부가 내측으로 압력되었다고 말할 수 있다. 그러므로 당해 보일러의 노통압력사고는 저수위로 인한 사고로 결론지을 수 있다.

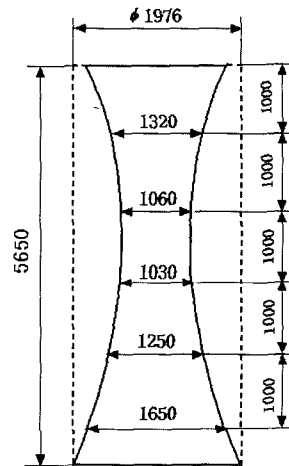
Fig. 2. Sketch of pressure fracture on fire tube

동체 내부에 들어가서 노통 상부에서 측정한 노통 압력부의 치수를 Fig. 2에 나타낸다. 단, 압력부의 수평길이는 노통의 중심선에 대하여 수직인 방향으로 압력된 길이를 측정한 값이다.

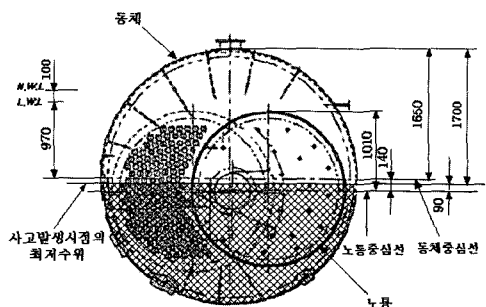
Fig. 3. The lowest water level in accident

동체 내면에 나타나 있는 수면의 흔적을 확인한 결과, 최저수면의 위치는 동체 천장에서부터 아래방향으로 약 1,700mm에 위치하였다. 즉, 노통 압력부에 채워진 물의 수면의 위치(1,680mm)보다 20mm 정도 아래쪽에 위치하였다.

따라서, 압력사고시 보일러의 최저수면은 동체 천장에서 1,700mm 하방, 즉 노통 중심에서 위쪽으로 90mm 위치까지만 물이 차있었고, 노통의 상부 920mm 정도는 물이 없었던 것으로 추정할 수 있다.(Fig. 3 참조)

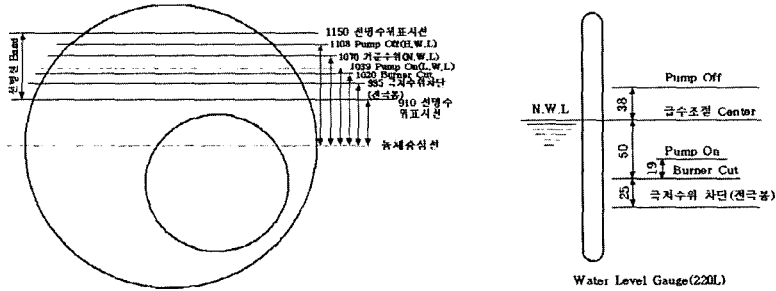
Fig. 4. High-low water level

Fig. 4에서 고수위시의 위치(H.W.L)는 동체의 중심선에서 약 1,108mm 상부에 위치하고, 정상수위(N.W.L)는 동체의 중심선에서 약 1,070mm 상부에 위치하며, 저수위로 펌프가 구동되는 위치(L.W.L)는 동체의 중심선에서 1,039mm 상부에 위치한다. 그리고 고 수위가 더욱 하강하여 동체 중심에서 1,020mm에 도달하면 맥도널에서 버너를 끈다. 그러나 어떠한 이상으로 인하여 수위가 계속 감소하면, 마지막으로 전극봉의 극저수위차단장치가 작동하여 연소를 차단하게 된다. 이때 수위는 동체중심선에서 995mm 상부에 위치한다. 모든 수위조절안전장치가 작동하는 H.W.L, N.W.L, L.W.L은 모두 선명한 band 내부에 위치한다. 더욱이 H.W.L은 선명한 band의 상부 선보다 약 40mm 하부에 위치하고, L.W.L은 선명한 band의 하부선보다 약 130mm 상부에 위치한다. 따라서, 극저수위스위치 작동수위보다 수면이 85mm 이하로 내려갔다가 고수위 위로 40mm까지 상승하는 과정을 수없이 많이 반복했다는 것을 짐작할 수 있다.

H.W.L과 L.W.L을 포함하는 선명한 band가 형성된 것은 맥도널 스위치의 배관부에 슬러지가 퇴적된 후, 수위조절장치(맥도널)의 응답성이 낮은 상태로 상당히 오랫동안 운전되면서 형성된 것으로 판단이 된다. 그리고 정상수위를 중심으로 운전된 수위선들은 이 선명한 band 내에 포함되어 지워진 것으로 사료된다.

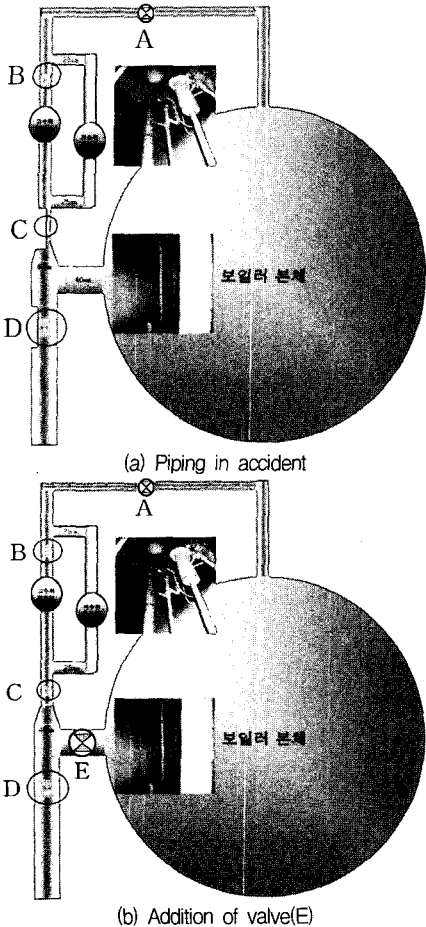
Fig. 5. Schematic diagram of Macdonald switch piping

맥도널 저수위스위치가 작동을 하지 않은 직접적인 이유는 맥도널 저수위스위치와 그 연결배관에 슬러지가 퇴적하여 배관폐쇄로 인하여 수면저하를 검출할 수가 없었기 때문이라는 것에는 자명한 사실이다. 슬러지가 맥도널 저수위스위치와 그 연결배관에 퇴적한 이유는 다음과 같은 측면에서 검토할 수 있다.

Fig. 5(a)는 사고보일러에 설치되어있는 맥도널 스위치이다. 사고 당시 맥도널 스위치의 배관 중의 수부연락관에 차단밸브가 부착되지 않아서 수부연락관을 통하여 분출되는 포화수와 증기부연락관을 통하여 분출되는 포화증기가 동시에 분출되는 구조이다.

일상점검 시에 맥도널 저수위스위치 배관의 분출 점검을 행하였지만, 저수위스위치 배관 하부에 슬러지가 퇴적된 것은 수부연락관에 밸브 E가 설치되지 않아서 유체역학적인 유로가 불확실한 것이 1차적인 원인이다.

따라서, 맥도널 스위치 배관의 수부연락관에 Fig. 5(b)와 같이 밸브 E가 설치되어 일상점검 시에 밸브 E를 닫은 상태에서 밸브 B, C, D를 개방한다면, 맥도널 저수위스위치 배관에 유로가 형성되어 슬러지가 퇴적이 발생되지 않았을 것이다.

(2) 맥도널 스위치 배관의 수부연락관에 차단밸브를 설치하여 일상점검시 맥도널 스위치 배관의 증기분출유로를 확실히 확보하여야 한다.
