VCTFK의 반복피로에 의한 소손 패턴의 특성 해석

전기안전연구원(한국전기안전공사 부설)

The Characteristics Analysis of Damaged Pattern by Repeated Stress of VCTFK

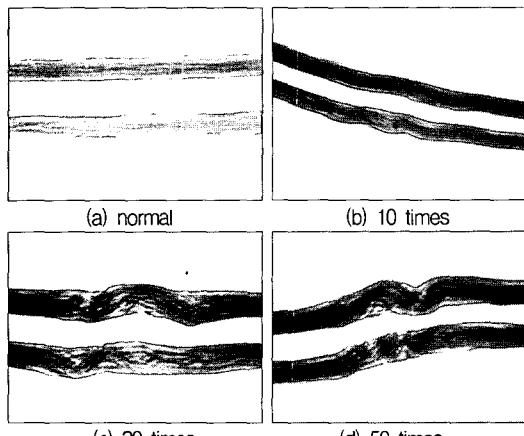
Fig. 4. X-ray patterns of ① of figure 3

Fig. 4는 Fig. 3의 ①부분을 Fig. 1과 같은 조건에서 구부림을 인가하였을 때 나타나는 소선의 변화를 X-선 분석기로 나타낸 것이다. (a)는 정상상태의 전선으로 소선들이 비교적 균일하게 배열되어 있음을 알 수 있다. (b)는 10회 반복 구부림을 받은 것으로 구부린 부분에 약간의 굴곡이 발생했음을 알 수 있다. (c)는 30회 구부림을 인가한 것으로 소선의 변형이 국부적으로 발생하기 시작했다. (d)는 50회 반복 구부림을 인가한 것으로 소선의 일부가 단선되기 시작함을 볼 수 있고, 대부분의 전선이 뒤틀어진 형상을 나타낸다. 그리고 일부의 소선이 단선되기 시작하면 소선의 단선율이 급속하게 커짐을 알 수 있었다. 즉 이러한 상태에 이르면 전선의 저항이 급속히 증가되어 구부림은 충첩되고 가중되게 되어 아크 발생으로 인한 절연물의 탄화가 촉진된다.

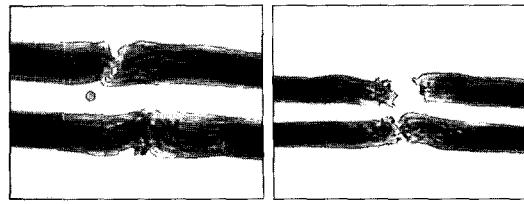
(a) 700 times (b) 820 times
Fig. 5. X-ray patterns of ② of figure 3

Fig. 5는 Fig. 3의 ②부분을 Fig. 1과 같은 조건에서 구부림을 인가하였을 때 나타나는 소선의 변화를 X-선 투과기로 나타낸 것이다. (a)는 700회 정도의 구부림을 인가한 전선으로 한쪽의 소선 전체가

단선됐음을 알 수 있고, 다른 한쪽 소선의 대부분도 단선되었거나 일정한 방향으로 심하게 변형되었음을 나타내고 있다. 이와 같은 상태에서 전원이 인가되면 소선끼리의 접촉저항이 증가되어 아크가 발생하고 절연물을 탄화시키게 된다. (b)는 820회 정도의 구부림을 인가한 X-선 사진으로 두선이 완벽하게 단선되었고, 공간(gap)이 확보됨을 알 수 있다. 그리고 용융된 소선의 끝단에는 망울 모양이 형성된 것으로 보아 내부에서 지속적인 방전이 발생했음을 예측할 수 있다.

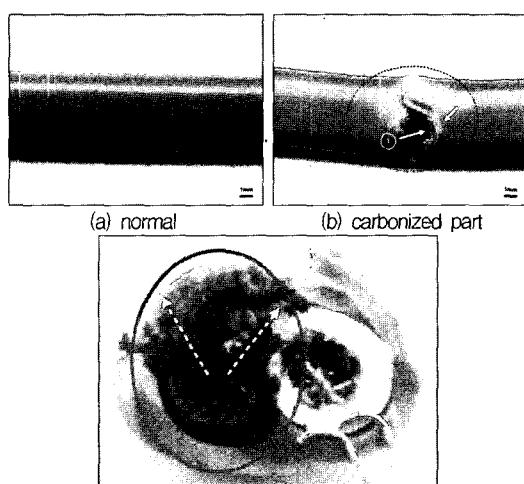
(c) The cross-section of VCTFK
Fig. 6. Damaged patterns of a stranded wire by stereo microscope

Fig. 6은 전선의 소손 패턴 분석을 위해 광학현미경으로 나타낸 표면 및 단면 사진이다. (a)는 정상 전선의 외형을 촬영한 것이고, (b)는 구부림 피로에 의해 탄화된 전선의 외형을 촬영한 것으로 절연피복의 내부를 탄화시키고 외부로 열이 방출된 형태를 보여준다. 열 패턴은 소선이 들어 있는 내부에서 외부로 발산된 형태를 확인할 수 있었다. (c)는 탄화

된 부분의 단면을 촬영한 것으로 절연피복의 탄화된 형태를 보면 화살표 방향으로 아크열이 진행된 것을 확인할 수 있으며 이는 비산된 소선의 용융 망울이 간헐적인 전원의 공급과 차단이 반복되면서 축열되어 절연피복의 가장 취약한 부분에서 외부로 비산되는 것을 알 수 있다.

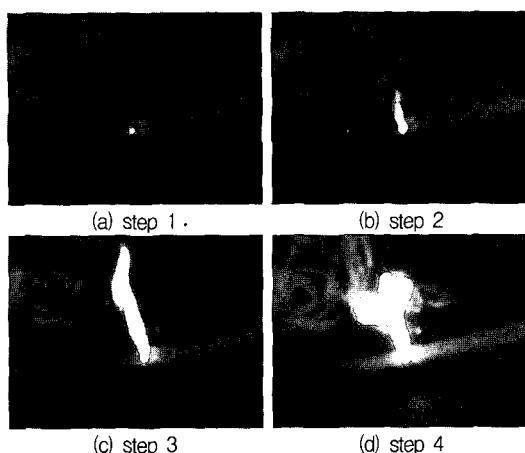
Fig. 7. The steps of fire progress

Fig. 7은 전선의 소선이 단선되어 끊어짐과 이어짐을 반복하면서 출화로 이어지는 과정을 나타낸 것이다. 출화의 과정은 고속 이미지 시스템(HSIS ; high speed image system)을 이용하여 실시간으로 데이터를 취득하였다. 초기에는 미소불꽃이 간헐적으로 진행되다가 탄화물 생성량이 많아지고 충분한 축열이 형성되면 화염은 일순간에 커졌으며, 주위에 가연성 물질이 있는 경우 일반화재로 확산되는 것이 증명되었다.

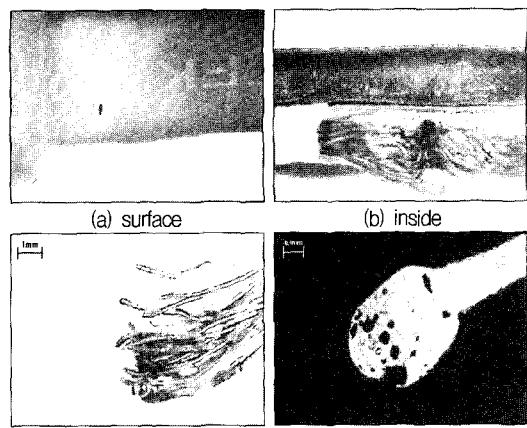
Fig. 8. The photographs of VCTFK

Fig. 8은 소손된 VCTFK의 표면 및 단면을 실체현미경과 금속 현미경을 이용하여 나타낸 사진이다. (a)는 전선의 표면을 나타낸 것이며 색도 일부 변색되었으며, 작은 구멍이 형성되었음을 알 수 있다. (b)는 (a) 부분의 피복을 제거하고 나타낸 것으로 소선의 전체가 단선되었고 탄화물이 발생하였다. (c)는 단선된 소선의 실체 현미경 사진으로 끊어짐과 이어짐의 반복에 의해 발생되는 아크에 의해 소선의 끝부분에 용융 망울이 형성됨을 볼 수 있으며 소선에는 피복 탄화물이 부착되어 있었다. (d)는 (c)의 단면조직으로 아크에 의해 형성되는 주상조직, 보이드 등이 관측되었다. 즉 전기적인 요인에 의해 용단되었음을 알 수 있다.

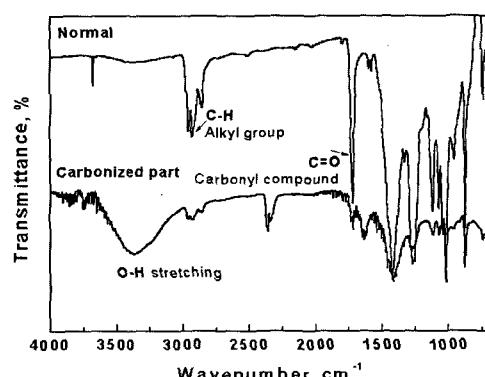
Fig. 9. IR absorption peaks comparison between normal and carbonized part of insulating materials

Fig. 9는 적외선 분광기(FT-IR)를 이용하여 Fig. 6의 (b)를 분석한 것이다. ①은 절연피복의 정상부분(normal)이며, ②는 탄화된 부분(carbonized part)을 분석한 것이다. 정상부분 ①의 $2900.0[\text{cm}^{-1}]$ 에서 탄소와 수소의 단일결합 형태인 알킬기가 확인되었고, $1720.1[\text{cm}^{-1}]$ 에서 탄소와 산소의 이중결합 형태인 카르보닐기가 확인되었다. 또한, $1579.4[\text{cm}^{-1}]$ 에서 작은 흡광피크가 확인되었다. 탄화된 부분 ②의 $3365.7[\text{cm}^{-1}]$ 에서 산소와 수소의 단일결합을 가진 흡광피크가 확인되었다. 이 흡광피크는 정상부분과 달리 열에 의해 탄화된 절연재료가 공기 중의 산소나 수분과 결합한 것으로 판단된다. 또한, $1716.9[\text{cm}^{-1}]$ 에서 흡광피크가 줄어들고 $1636.1[\text{cm}^{-1}]$ 의 흡광피크가 성장하는 것을 확인할 수 있는데 이는 산소와 탄소의 이중결합 고리가 열에 의해 분해되었다가 다시 공기 중의 산소와 재결합하는 것으로 판단된다.

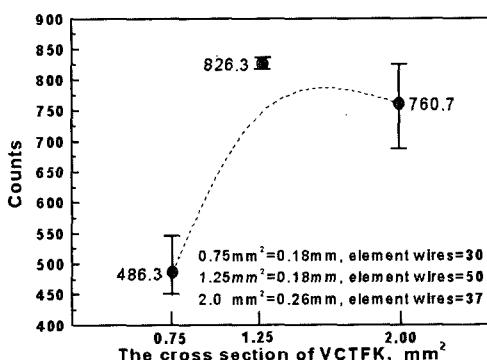
Fig. 10. The disconnection counts of VCTFK

Fig. 10은 반복피로에 의해 단선되기까지 구부림을 인가한 결과 소선의 수와 허용전류 사이의 상관관계를 나타낸 것이다. $0.75[\text{mm}^2]$ ($0.18\text{mm}/30$)의 경우에는 486.3 ± 54 회의 범위에서 단선되었고, $1.25[\text{mm}^2]$ ($0.18\text{mm}/50$)의 경우에는 826.3 ± 7 회에서 단선되었다. $2.0[\text{mm}^2]$ ($0.26\text{mm}/37$)의 경우에는 760.7 ± 36 회에서 단선되는 특징을 보였다. $0.75[\text{mm}^2]$ 전선을 기준으로 했을 때 $1.25[\text{mm}^2]$ 가 약 1.7배의 기계적 강도를 나타냈으며, $1.25[\text{mm}^2]$ 전선을 기준으로 했을 때, $2.0[\text{mm}^2]$ 전선은 약 0.9배 정도로 기계적 강도가 낮게 나타났다. 따라서 구부림 스트레스에 의한 사고를 예방하기 위해서는 3종류의 전선 중 $1.25[\text{mm}^2]$ 전선의 사용이 권장된다.

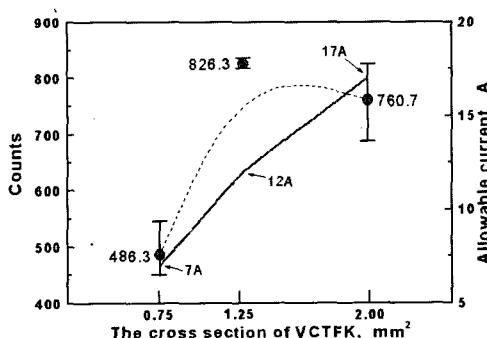
Fig. 11. Disconnection counts vs. allowable current

Fig. 11은 Fig. 10에 나타낸 경향곡선과 전선의 허용전류를 비교한 것이다. 실험에 적용된 전선의 허용전류는 $0.75[\text{mm}^2]$; $7[\text{A}]$, $1.25[\text{mm}^2]$; $12[\text{A}]$, $2.0[\text{mm}^2]$; $17[\text{A}]$ 이다. 따라서 각각의 전선에 대해 허용전류와 단선율의 관계를 비교하면 $2.0[\text{mm}^2]$ 의 전선이 가장 큰 허용전류를 가진 반면, 이동성이 우수한 것은 $1.25[\text{mm}^2]$ 의 전선으로 나타났다. 즉 이동용 전기기

기의 전원선은 소선의 굵기가 가는 것을 사용하는 것이 반복 스트레스에 안정하다는 것을 의미하며, $1.25[\text{mm}^2]$ 의 전선이 전기적인 특성을 고려한 경제성이 가장 우수하다는 것을 의미한다.
