환경열화에 의한 가선재의 피로거동

Fatigue Behavior of Catenary Wires by Environments Degradation

Abstract

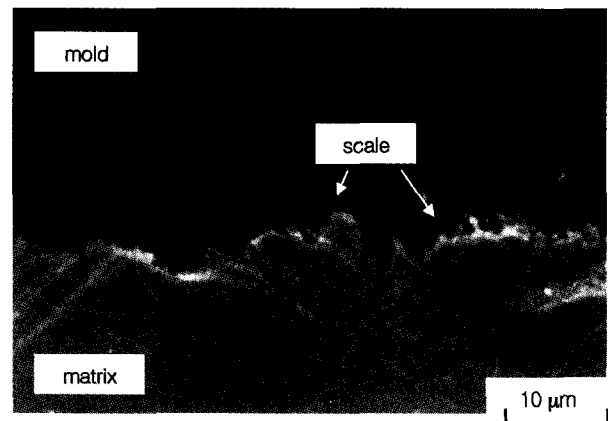
Fig. 2. Cross-section of surface roughness of messenger wire (SEM)

26년 사용된 조가선의 표층부는 구리의 산화물인 Cu_2O 가 주를 이루고 있으며, 황화층이 검출되고 있다. 대기에 노출되어 있는 구리 및 그 합금의 부식은 SO_2 와 수분과의 반응에 의한 표면부식이다[4]. 표면부식에서 일어나는 구리의 황화물은 산화물과 달리 구조적으로 취약하고 구리 모재와의 결합력이 약하여, 진동과 마찰이 심한 전차선의 경우에는 발생되었다가도 이내 떨어져 나갈 수가 있다. Fig. 2(a), (b)는 건전재와 부식열화재의 단면을 비교 분석한 것이다. 검게 나타낸 부분은 물딩부이고 회색부분은 모재이다. Fig. 2(a)에 건전재는 단면이 균일한 것으로 관찰되었고, Fig. 2(b)의 부식열화재는 건전재보다 부식층의 파손과 부식층이 모재로부터 이탈되어 표면 거칠기가 높게 나타났다. 표면에서의 부식층은 부식생성물의 형성과 파손

으로 인해 표면 거칠기가 커지면서 모재의 유효단면적을 감소시키고 결국 미세 균열의 발생으로 단선 및 파손을 초래한다.

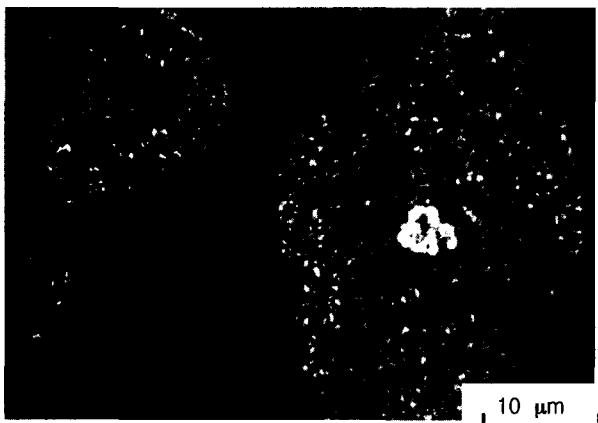
Fig. 3. SEM image of surface corrosion of messenger wire

Fig. 3(a)은 조가선 표면부식층을 분석한 것으로서 부식층(흰색부분)은 전체 표면에 균일하게 생성하여 분포되어 있다. Fig. 3(b)는 Fig. 3(a)의 부식표면 중 일부분을 확대한 사진이다. 사진을 좀더 살펴보면 부식으로 인해 표면의 부피가 증가하는 것으로 관찰 되었다. 이러한 부식층은 부동태 피막으로서 작용하지만 환경오염으로 인한 황화물의 영향으로 부식층을 형성하여 거칠기를 심화시키고 유효단면적을 감소시켜 미세균열을 발생시켜 단선사고를 일으킬 수 있다[5]. 선재의 인장강도는 단면적과 직접관계가 있으며 일반적으로 강선 등은 표면이 부식되면 유효단면적이 감소된다[6]. 이와 같은 부식층은 더 나아가 재료의 표면거칠기를 변화시켜 재료의 피로강도의 저하에 영향을 미치는 것을 피로시험을 통해 알 수 있었다.

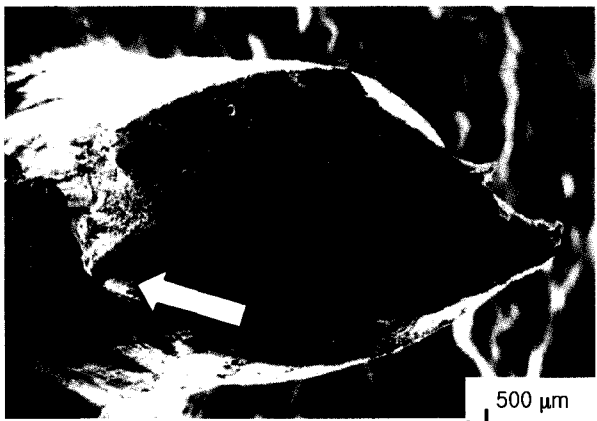
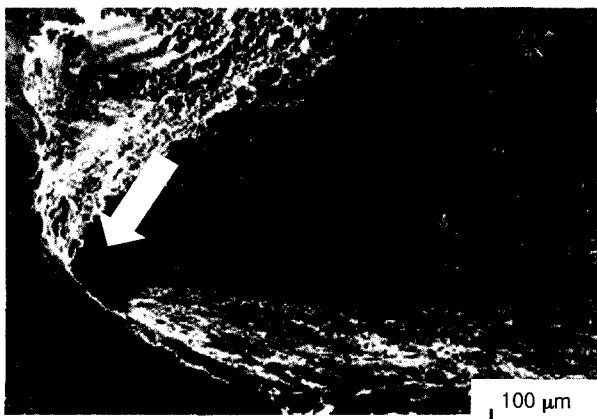
Fig. 5. Fatigue fracture surface of messenger wire(SEM)

Fig. 5(a), (b)는 반복응력비 0.3에서 피로 실험한 조가선 부식열화재의 피로파단면의 양상을 보여주고 있다. 표면부식이 심한 부위의 응력집중점에서 피로파괴가 시작되어 점차 우측으로 진행되면서 시편 전체로 전파되어 최종파단에 이르는 과정을 보여준다. 입자가 거칠게 보이는데 이것은 피로파괴 진전속도가 점점 커지기 때문인 것으로 판단된다.

의 조성을 갖는 구리선이다. 일반적으로 결정립내에 큰 개재물이 존재하면 응력의 집중화에 의해서 피로파괴시 균열의 생성원이 될 수 있다. 그러나, 본 실험에 사용된 조가선의 경우, 초기균열의 시작은 표면부식이 잘 발달한 위치에서 시작되었다. 표면부에서 부식생성물이 성장하여 부식층이 분리되고 새로운 모재가 나타나는 이러한 반복과정에 의해 부식이 진행되어 반복응력을 받게되면 재료표면에서 전단력에 의해 슬립밴드가 형성되고 이는 초기 균열의 시작점으로 작용할 수 있는데, 표면의 거칠기에 따라 큰 영향을 받게된다. 표면에 부식층 등이 발달하면 표면이 매우 거칠어지고 동시에 취성의 부식 산화물들이 결정립계를 따라 형성되면서 피로에 의한 반복응력이 작용할 때 초기균열의 시작 및 전파는 더욱 용이해지면서 피로수명이 단축되게 된다.

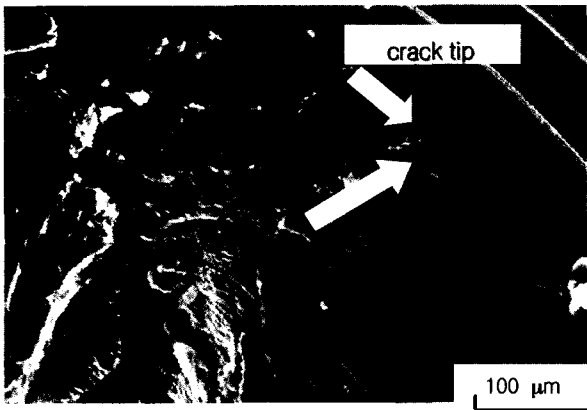
Fig. 7. Fatigue crack tip of messenger wire(SEM)

Fig. 7은 피로실험 중에 실험기를 정지시킨 후 시편을 분리하여 표면거칠기를 관찰한 결과로서 시편의 표면 균열부위

에 형성된 부식층이 분리 된 것을 볼 수 있다. 부식층이 분리되면 새로운 모재가 나타나는데 이 모재에서 다시 부식층이 형성되어 부식층의 조밀도가 증가되어 부피가 커짐에 따라 진동 등에 의해 분리가 일어나는 반복과정을 거치게 된다[9].
