## 태양전지 모듈의 노화현상에 따른 전기적 특성 고찰

### Consideration of Electrical Properties in Field-aged Photovoltaic Module

강기환<sup>1,a</sup>, 유권종<sup>1</sup>, 안형근<sup>2</sup>, 한득영<sup>2</sup>

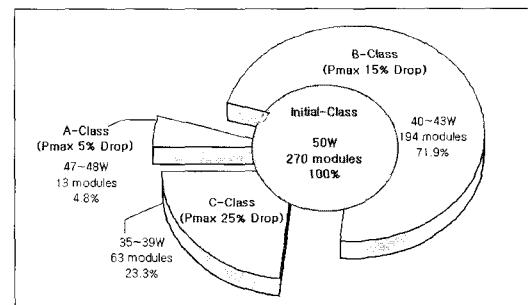
그러나 그림 1에서 보는 바와 같이 국내에 보급되어 있는 일부 태양전지모듈을 약 5년이 경과 후

전기적 성능시험을 분석해 본 결과 5~25 % 가량의 전기적 특성이 감소되는 현상을 발견하였으며 [1], 선진국에서도 장기간 설치·운영된 시스템을 대상으로 시험해 본 결과 물리적인 영향에 의해 파손된 것을 제외하고도 전극부분에서의 열화 현상 및 완충재 등의 변색 등으로 전기적 성능이 매우 감소되는 것으로 확인되었다[2].

그림 1. 설치 후 5년 경과된 태양전지모듈의 전기적 특성.

Fig. 1. Field test electrical properties of PV modules(field aged 5 years).

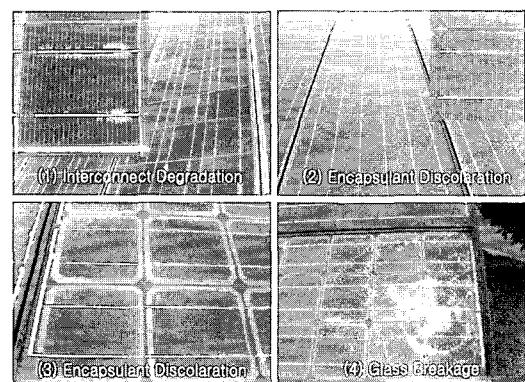
그림 5는 본 실험에서 관찰된 태양전지모듈의 노화현상을 보여주고 있다. 그림 5의 (1)은 태양전지모듈에 사용된 태양전지의 표면 전극이 산화되어 부식된 현상을 볼 수 있으며, 그림 5의 (2)와 (3)은 외부에 설치 된지 오래된 태양전지모듈에서 흔히 나타날 수 있는 EVA sheet의 변색 현상을 볼 수 있다. 그림 5의 (4)는 물리적인 충돌에 의해 태양전지모듈 표면 저 철분 강화유리가 파손되어 태양전지모듈로써의 기능을 할 수 없게 된 현상을 보여주고 있다.

그림 5. 옥외 경년 열화된 태양전지모듈의 사진.

Fig. 5. Photograph of field aged photovoltaics module.

그러나 태양전지 표면 전극으로 사용된 silver paste나 SnPbAg paste는 습기에 노출되게 되면 부식이 잘 되어 태양전지의 전극과 도체리본 또는 도체리본과 도체리본의 접촉부분에서 내부의 열화에 의해 SnPbAg paste의 균열 및 계속적인 스트레스에 의한 파괴로 인하여 접촉저항이 증가하게

태양전지간의 연결 부위에 염소성분이 존재하면  $SnPb$  합금이 이들과 반응하여  $PbCl_2$ 를 생성시키며,  $PbCl_2$ 는 이산화탄소를 함유한 습도가 높은 공기애 대해 안정하지 못하여 다공질  $PbCO_3$ 로 변하여 부식된다. 그 후  $SnPb$ 의 합금표면에 다시 산화층이 생기고, 앞서 언급한 과정이  $SnPb$  합금이 모두 부식되어 없어질 때까지 반복된다[6].

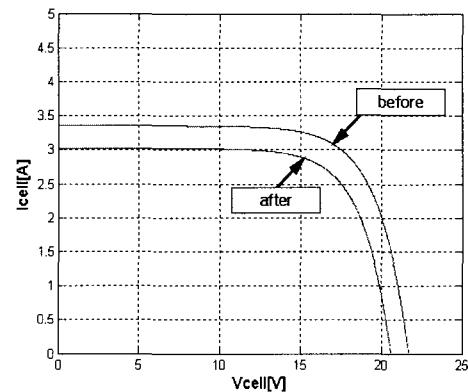
그림 6은 1998년 국내에서 제조된 53 W급 단결정 실리콘 태양전지모듈로 써, 노화현상으로 전극부분에 산화가 심각하게 발생된 경우로 써, 설치 전과 설치 후 6년이 경과한 현재의 I-V 특성곡선을 보여주고 있으며, 설치 전 초기 사양은 개방전압(open-circuit voltage, Voc) 21.7 V, 단락전류(short-circuit current, Isc) 3.35 A, 최대전압(maximum power voltage, Vmp) 17.4 V, 최대전류(maximum power current, Imp) 3.04 A이었다.

그림 6에서 보는바와 같이 설치 전의 I-V 특성곡선은 설치 6년 후 약 16 %의 출력 특성 저하 현상이 나타났다. 이는 태양전지 표면 전극이 산화되어 전극 접촉저항의 증가에 의해 태양전지의 직렬저항이 증가하여 결국 태양전지의 전압, 전류, 곡선율(fill factor)이 감소하여 출력 손실을 가져온 결과라 할 수 있다.

그림 6. 전극 산화된 태양전지모듈의 I-V 특성.

Fig. 6. I-V curve of degraded(oxidized electrodes) single photovoltaics module.

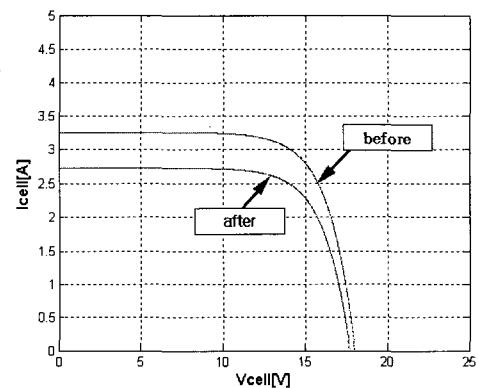
그림 7은 1986년도에 설치된 외국산 태양전지모듈로 써, 18년 동안 외부환경에 노출되어 자외선에 의해 EVA sheet가 심하게 변색된 태양전지모듈의 I-V 특성곡선을 보여주고 있다. 태양전지모듈의 초기사양은 개방전압(Voc) 18.0 V, 단락전류(Isc) 3.26 A, 최대전압(Vmp) 14.5 V, 최대전류(Imp) 2.9 A, 최대출력(Pmax) 42 W이었다.

그림 7에서 보는바와 같이 변색된 태양전지모듈의 I-V 특성곡선은 그림 4의 일사량의 변화에 따른 태양전지의 I-V 특성곡선과 유사한 경향을 보이는데, 자외선에 의한 EVA sheet의 변색으로 인해 태양전지 표면에 도달하는 태양 빛의 투과율이 감소하여, 설치 전 초기의 42 W의 발전출력보다 약 20 % 저하된 33.5 W의 출력을 나타내었다.

그림 7. 변색된 태양전지모듈의 I-V 특성.

Fig. 7. I-V curve of discolored photovoltaics module.

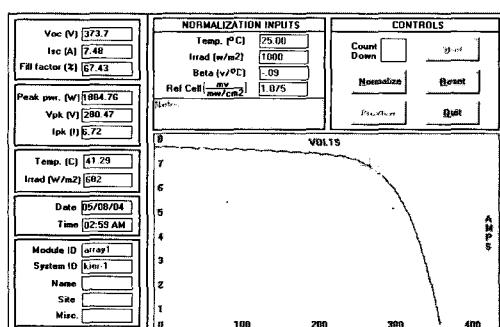
이때 전극 산화 현상을 나타낸 GMG01530 모델의 어레이는 일사량  $0.682 \text{ kW/m}^2$ 에서 개방전압 373.7 V, 단락전류 7.48 A, 곡선율 67.43 %, 최대 전압 280 V, 최대전류 6.72 A, 최대출력 1.8 kW를 나타내었으며, EVA sheet가 변색 현상을 나타낸 GL130/M65 모델의 어레이는 일사량  $0.694 \text{ kW/m}^2$ 에서 개방전압 186 V, 단락전류 4.43 A, 곡선율 66.1 %, 최대전압 140 V, 최대전류 3.89 A, 최대출력 545 W를 나타내었다.

그림 8. 전극 산화된 PV 어레이의 I-V 특성.

Fig. 8. I-V curve of degraded(oxidized electrodes) photovoltaic array.

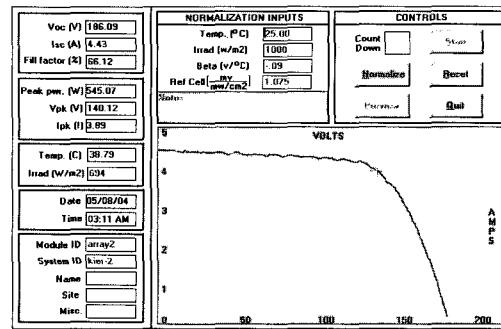
그림 9. 변색된 PV 어레이의 I-V 특성.

Fig. 9. I-V curve of discolored photovoltaic array.

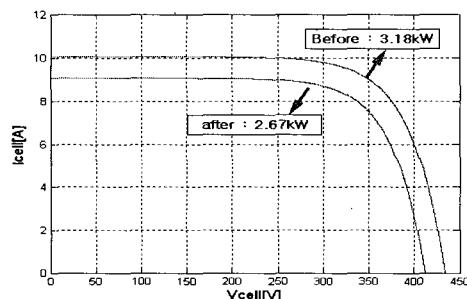
그림 10. 전극 산화된 PV 어레이의 설치 전후 I-V 특성.

Fig. 10. Theoretical I-V curve of degraded (oxidized electrodes) PV array before and after installation.

그 결과 전극 산화 태양전지모듈로 구성된 어레이는 그림 10의 I-V 특성곡선에서 보는 바와 같이 설치 전 3.18 kW에서 노화현상에 의해 2.67 kW로 약 510 W, 16 %의 출력 감소율을 보여주고 있으며, 백화현상 태양전지모듈로 구성된 어레이는 그림 11의 I-V 특성곡선에서 보는 바와 같이 설치 전 1 kW에서 노화현상에 의해 0.8 kW로 약 200 W, 20 %의 감소율을 보여주고 있다.

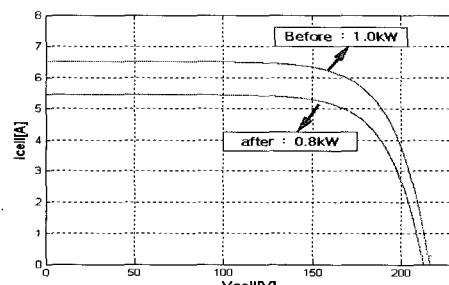
그림 11. 변색된 PV 어레이의 설치 전후 I-V 특성.

Fig. 11. Theoretical I-V curve of discolored PV array before and after installation.

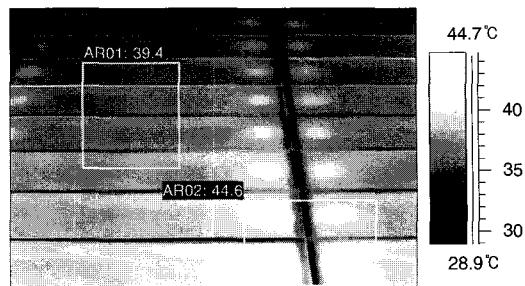
그림 12는 태양전지모듈의 열적 온도분포 특성을 관찰하기 위하여 적외선 열화상 장치를 이용하여 태양전지 어레이의 표면온도를 측정하였다. 이 결과는 태양전지모듈에 부하를 연결하지 않고 개방상태에서 측정한 결과이며, 이때 양쪽 단자박스가 위치한 부분이 약 5 °C 정도 높은 것으로 나타났으며, 실제로 노화현상이 시작되지 않은 태양전지모듈의 경우는 위와 같은 결과를 나타내고 있다고 보고하고 있다[4].

그림 12. 부하 개방상태의 열적 온도 분포 특성.  
Fig. 12. Thermal property of PV array (open circuit).

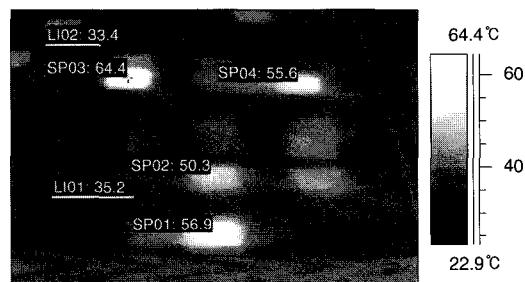
그림 13은 표면 전극이 산화된 태양전지모듈의 열적 온도분포 특성을 보여주고 있으며, 표면온도가 낮은 부분과 높은 부분의 차이는 약 30 °C 이상을 나타내었다.

이러한 현상은 그림 13과 같이 일부 태양전지모듈의 전극이 산화되어 접촉저항을 증가시키고, 전류의 흐름을 방해함으로써 주변에 직렬 연결된 태양전지에 집중적으로 열화현상이 나타나는 것과는 다르게, 그림 14와 같이 전체적으로 태양빛의 투과를 감소시키는 EVA sheet의 변색 현상이 열적 온도특성에는 안정적인 것으로 나타났으며, 시간이

그림 13. 전극 산화된 PV 어레이의 열적온도분포 특성.  
Fig. 13. Thermal property of degraded (oxidized electrode) PV array.

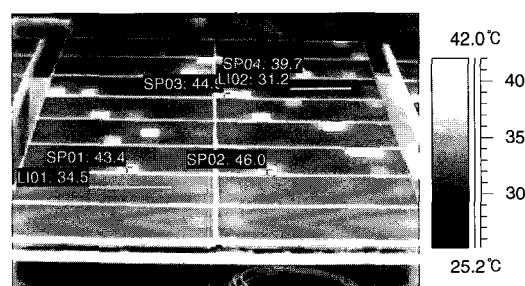
그림 14는 EVA sheet가 변색된 태양전지모듈의 열적 온도분포 특성을 보여주고 있으며, 표면온도의 차이는 약 15 °C 정도로써, 그림 13의 전극 산화된 태양전지모듈의 열적 온도분포 특성보다는 낮은 온도차의 특성을 나타내었다.

그림 14. 변색된 PV 어레이의 열적온도분포 특성.  
Fig. 14. Thermal property of discolored PV array.
