## 인천시 남북녹지축 탐방로의 분포와 훼손특성<sup>1</sup>

## Trail Deterioration and Distribution Characteristics of South-North Green Corridor in Incheon, Korea<sup>1</sup> - A Case Study of Mountainous Type Urban Natural Parks -

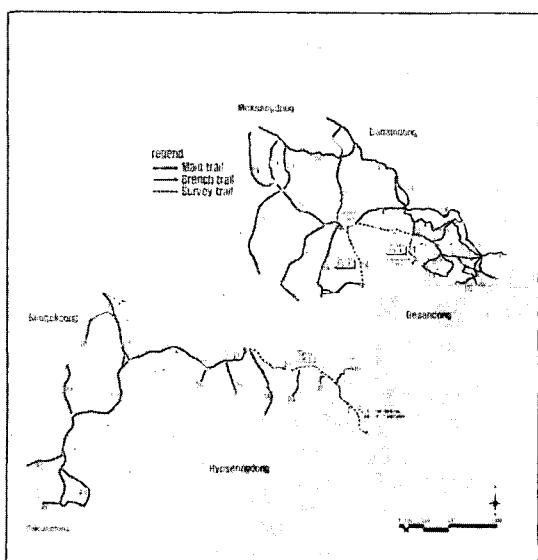
Figure 2. Trail distribution of Geyang Park

36.4%로 가장 넓게 분포하고 있고 인천시 남북녹지축 상의 다른 산림에 비해 100m 이상의 해발고도를 나타내는 지역 비율이 높은 편이었다. 계양공원에는 총 42개의 주 탐방로가 조사되었는데 이중 정상을 중심으로 북사면 지역에 14개, 남사면 지역에 28개의 탐방로가 분포하였다(Figure 2). 주 탐방로에 연결되어 있는 샛길은 48개로 나타났다. 샛길은 주 탐방로를 이용하지 않고 이용자 편의에 의해 산림내부로 새롭게 길을 만들어 발생된 것으로 산림식생 훼손의 주 원인이 되고 있으며 최근 탐방로 이용이 급증함에 따라 자기만의 탐방노선을 확보하기 위해 인위적으로 생긴 것으로 볼 수 있다. 이용행태는 정상 지향 이용이 대부분이며 정상부로 나 있는 탐방로는 30° 이상의 급경사지로 이용 급증에 따른 침식과 세굴현상이 심각한 실정이다.

계양공원은 3개 조사 노선중(Figure 2) 탐방로 1은 공원관리사무소에서 시작하여 능선을 따라 정상에 오르는 노선이다. 이 노선의 정상부와 인접한 급경사 지역(경사 25° 이상)에서는 이용압력에 의해 나지노폭 4.0m 초과 구간이 전체 노선의 45.1%에 이르며 최대 깊식깊이 60cm 이상 구간이 34.6%로서 훼손 영향이 가장 크게 나타나고 있다. 탐방로 2는 계양산 정상으로 이르는 최단거리 노선으로 20° 이상의 경사도를 나타내는 구간이 52.2%에 이르는 급경사 지역으로 나지노폭 확산보다 침식 영향이 매우 커졌다. 전체 조사구간의 51.3%에서 최대침식깊이가 60cm이상인 것으로 조사되었다. 탐방로 3은 경명로 남쪽 능선부 노선으로 남쪽산림 중 가장 이용압력이 높았다. 경사도 0~15° 지역이 전체 노선의 52.7%로서 비교적 완경사노선이었

으나 2.0~3.0m의 나지노폭 확산 지역이 35.5%, 최대침식깊이 60cm이상의 구간도 31.1%에 이르는 등 훼손 영향이 커지고 있는 노선이었다. 산림환경피해도 등급 4가 43.3%로 가장 많았고 등급 5가 38.1%, 등급 6이 14.1%였다. 산림환경피해도 등급 5지역은 '임간나지 또는 나지로서 지표침식이나 뿌리노출현상이 나타나는 곳'이고 등급 6 지역은 '훼손침식이 극히 심화되고 있는 나지'로서 경사가 급한 산지형 탐방로의 경우 시급히 복구가 요구되는 곳이라 할 수 있다.

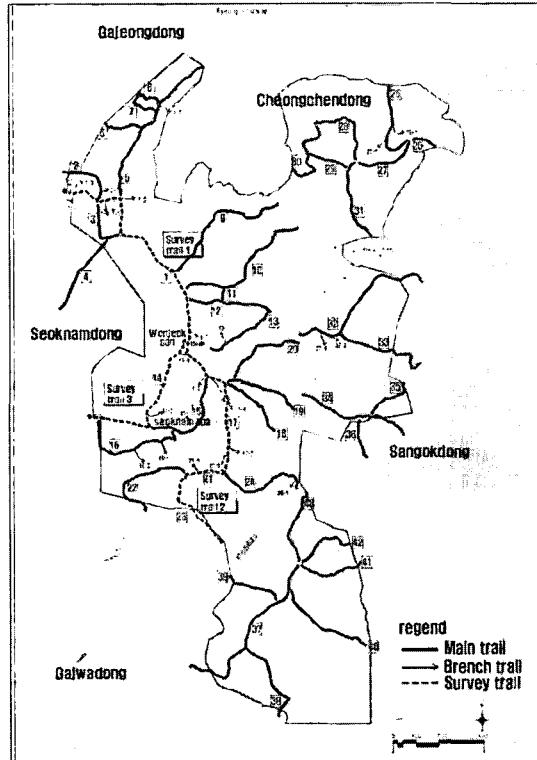
Figure 3. Trail distribution of Baekma Park

11.8%로서 50~130m의 비율이 79.8%에 이르고 있다. 경사도는 20~30°의 비율이 38.5%로 가장 많았고 10~20° 27.2%로서 10~30°의 비율이 65.7%를 나타내었다. 이러한 해발고와 경사 특성 때문에 급경사지를 따라 정상에 이르는 짧은 거리의 탐방보다는 비교적 경사가 완만한 능선부를 거쳐 정상에 이르는 긴 거리의 탐방이 주를 이루고 있다. 특히 인근에 조성된 생활권 근린공원이 매우 부족하기 때문에 지역민들에게 중요한 여가, 휴식공간이 되고 있다. 탐방로는 주 탐방로가 43개로서 규모가 큰 계양공원 보다도 많았으며 샛길 수는 26개로 조사되었다(Figure 3). 계양공원에 비해 주위로 주거지가 많이 형성되었고 조성 근린공원이 없는 것이 많은 탐방로 개설의 주요 원인이라 하겠다. 거미줄같이 형성된 이러한 탐방로는 산림내부 녹지대를 단절시키는 원인으로 작용하고 있다.

백마공원에는 3개 조사 노선이 선정되었는데(Figure 3) 탐방로 1은 가정동에서 정상으로 오르는 능선부로 정상 바로 아래 부분의 급경사지를 제외하고는 훼손정도가 크지 않았는데 정상 인접 71m 구간은 경사 20° 이상으로서 최대침식깊이가 60~100cm에 달했다. 탐방로 2는 정상인 원적산을 시점으로 하는 능선부 탐방로로 나지노폭 4.0m이상이 37.8%에 이르는 등 노폭 확산의 영향이 특히 심했다. 탐방로 3은 전 조사지역이 나지노폭 2.0m 이상을 나타내고 있었고 경사 20° 이상의 지역에서 침식 영향이 커졌다. 산림환경피해도는 등급 4 37.6%, 등급 5 32.0%, 등급 6 25.1%로서

등급 5, 6의 비율이 계양공원보다 높았다.

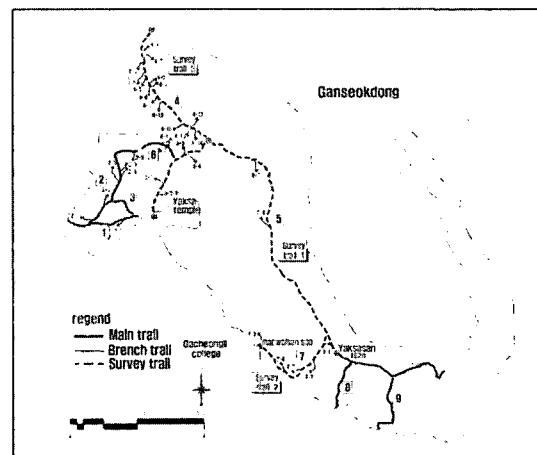
Figure 4. Trail distribution of Yaksa Park

야사공원의 정상은 해발 197m이며 동서로 좁고, 남북으로 길게 형성되어 있으며 인천시 도심부를 조망 할 수 있는 좋은 위치에 있다. 북동사면 쪽은 경사가 급하고 소규모 공장들이 밀집해 있으며 남서사면 쪽으로 주거지가 형성되어 있어 대부분 남서사면 쪽에서 이용이 이루어지고 있으며 능선부 탐방이 주를 이루고 있다. 9개의 주 탐방로와 34개의 샛길이 파악되었는데 (Figure 4) 연구대상지중 주 탐방로 수와 샛길 수가 가장 적었다. 이것은 주거지가 남서사면 쪽에만 형성되어 있는 관계로 접근로가 많이 생기지 않았고 북서사면의 산림 하단부는 절개지로서 접근이 불가능하기 때문에 다른 조사지역에 비해 탐방로가 적게 발생한 것으로 판단되었다.

약사공원의 3개 조사 노선중(Figure 4) 탐방로 1은 약사사에서 정상을 이르는 구간으로 약사공원에서 가장 이용압력이 높은 구간이나 약사사에서 주 능선까지 오르는 구간이 목재계단으로 정비되어 있었다. 따라서 나지노폭확산이나 침식영향이 다른 조사 노선에 비해 매우 적었으며 정비 효과가 있음을 알 수 있었다. 탐방로 2는 전체 노선의 71.1% 구간이 15° 이상의 급 경사지역으로 침식깊이 30cm 이상이 59.2%로 침식에 의한 훼손 영향이 커다. 탐방로 3은 주택가로 연결되는 노선으로 이용 압력이 가장 적었다. 산림환경피해도는 등급 4가 58.7%로 가장 높았으며 등급 5, 6의 비율은 각각 17.8, 1.8%로서 연구대상지중 가장 낮은 비율을 보였다.

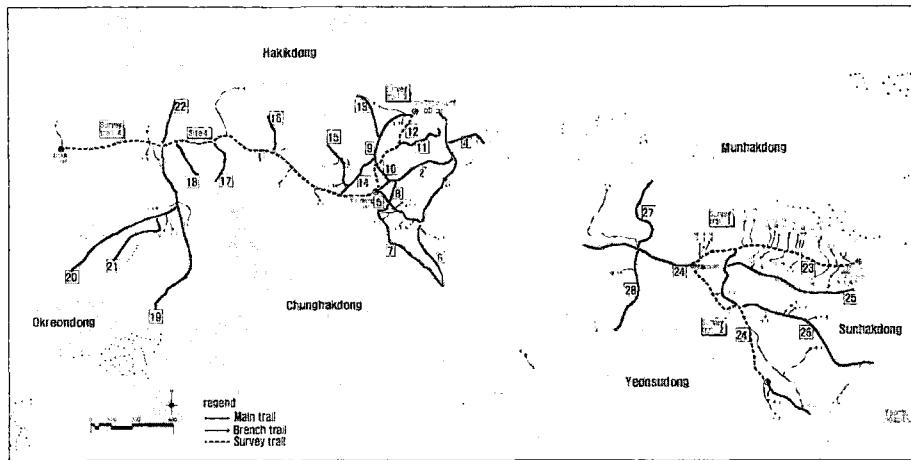
Figure 5. Trail distribution of Munhak Park

약 6km에 이르며 인천시 남부지역에서 가장 넓은 녹지대로서 서쪽부터 노적산, 연경산, 길마산의 3개의 봉우리가 있고 이를 봉우리와 능선을 중심으로 이용이 이루어지고 있다. 문학공원에는 28개의 주 탐방로와 62개의 샛길이 있는 것으로 조사되었다(Figure 5). 샛길 수는 연구대상지중 가장 많았는데 공원시설이 산림내에 설치되면서 샛길 발생이 일어났다고 볼 수 있다.

문학공원에는 4개의 조사 노선을 선정하였는데 (Figure 5) 탐방로 1과 2는 주택가에서 문학공원 정상까지의 구간으로 나지노폭 1.5m 이하가 탐방로 1은 75.0%, 탐방로 2는 44.3%로 노폭 확대 영향은 크지 않았다. 그러나 경사가 심한 지역에서는 담압에 의한 U자형 침식이 발생하였다. 탐방로 3은 공원관리사무소에서 연경산으로 오르는 지역으로 이용률이 매우 높은 노선이다. 나지노폭 2.0-3.0m 구간이 38.9%로 가장 높은 비율을 나타내었는데 이 구간은 최근 노폭 확대를 줄이기 위해 경계시설을 설치한 곳으로서 시설 설치 이전에는 5.0m 이상의 나지노폭이 발생하던 곳으로서 경계시설 설치가 나지노폭 확대 방지에 효과가 있다는 것을 나타내는 사례이다. 탐방로 4는 능선부 탐방로로서 연경산과 노적산을 연결하는 곳으로 나지노폭 3.0-4.0m 구간이 18.5%, 4.0m 구간이 11.4%였다. 최근 이용객이 급증하고 있는 탐방로로서 경계시설 설치 등의 시설 정비가 없을 경우 노폭 확대가 계속 진행될 것으로 판단된다. 이 노선의 침식 영향은 문학공원 다른 조사 노선에 비해 심한 것으로 나타났다. 산림환경피해도는 등급 5가 30.5%로 가장 높은 비율이었고 등급 6은 9.5%를 나타내었다.

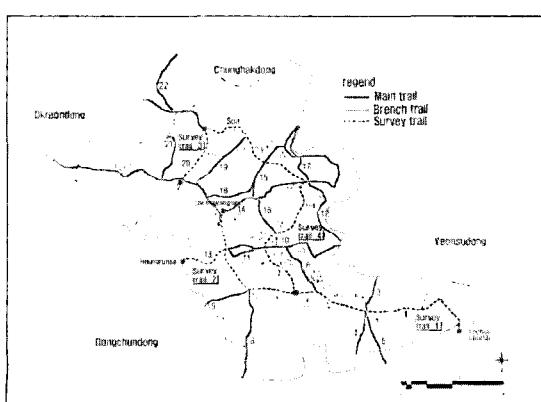
Figure 6. Trail distribution of Cheongryang Park

운동을 할 수 있는 공간으로 공원시설은 부족하지만 보다 다양한 자연을 체험할 수 있는 산지형 공원을 선호하기 때문에 나타난 결과로 볼 수 있다. 주 탐방로는 총 22개였고 각 노선에서 분기된 샛길은 34개로 조사되었다(Figure 6). 탐방로는 공원의 어느 방향에서나 쉽게 접근할 수 있는 상태였으며 이용밀도도 높은 편이었다. 청량공원은 좁은 면적에 과도하게 많은 탐방로가 있으며, 최근 연수구에서 일부 구간에 대해 탐방로 정비를 하면서 많은 샛길을 폐쇄하였지만 샛길 발생이 지속적으로 일어나고 있는 것으로 파악되었다.

청량공원의 4개 조사 노선중(Figure 6) 탐방로 1은 연수교회에서 정상에 이르는 곳으로 이용압력이 가장

심한 곳이었다. 전체 노선의 31.1%는 통나무계단 및 목재계단으로 정비하였으며 정상부 아래 급경사지는 돌계단과 목재계단으로 정비한 상태이나 4.0m 이상의 나지노폭을 나타내는 구간이 38.8%에 이르고 있었고 침식, 뿌리노출, 주변 식생훼손도 계속 진행되고 있는 상태였다. 이것은 도시지역의 산지형 탐방로의 이용 압력이 매우 크고 훼손형태가 노면확대, 노면침식, 노면주변훼손 등이 종합적으로 나타나기 때문에 탐방로 정비시 한 두가지 방법으로만 해서는 안 되며 훼손유형별로 다양한 정비공법을 활용해야 함을 나타내는 사례이다. 탐방로 2는 홍륜사에서 정상 아래 결절점까지의 구간으로 전체 노선의 38.3%를 통나무 계단으로 정비하였으나 노선경계 시설을 설치하지 않아 통나무 가장자리의 침식이 진행되고 있었다. 일반적으로 산지형 탐방로 이용객들은 계단이용을 거리기 때문에 계단 설치후 경계시설이 없을 경우 주변으로의 노면확대와 침식 그리고 식생훼손이 진행되는데 본 노선에서도 같은 현상이 발생하고 있었다. 탐방로 3은 정상부 능선에서 산중턱의 약수터까지의 구간으로 전체 구간의 86.14%가 경사도 15° 이상으로 노면침식 30~45cm 구간이 52.91%에 달했다. 탐방로 4는 산중턱의 약수터에서 시작하여 북사면 산북부로 난 탐방로의 일부 구간으로 경사도 5° 이하의 완만한 지역에서의 훼손은 적었으나 급경사 사면부에서는 나지 노폭확대와 침식영향이 발생하고 있었다. 산림환경피해도는 등급 5, 6이 각각 54.4%, 23.6%로서 합계 78.0%로서 연구대상지중 가장 높은 비율을 나타내었다.
